ПАСПОРТ

I. НАИМЕНОВАНИЕ ПАМЯТНИКА ДЕРЕВО ТОМА.

нач. XX в.IV. АДРЕС (местонахождение) ПАМЯТНИКА Ивановская обл., Комсомольский р-он,(АССР, край, область, район, автономная обл.,поселок Лисново, ул. Красноармейская, д. 8-10.(национальный округ, населенный пункт, путь сообщения)V. ХАРАКТЕР
СОВРЕМЕННОГО
ИСПОЛЬЗОВАНИЯ

УЧЕТНАЯ КАРТОЧКА

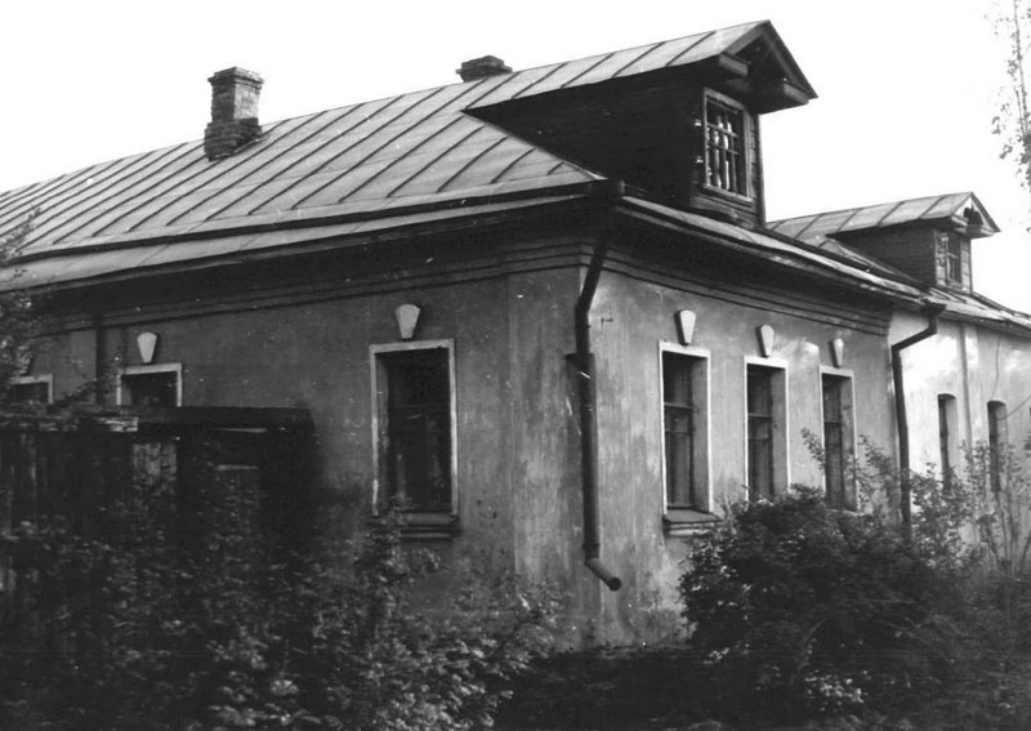
Два одноэтажных кирпичных дома, построенных вплотную друг к другу, так что одна из стен у них общая. Своим единым фасадом они выходят на небольшую сельскую улицу (Красноармейскую). Их наружные стены покрыты толстым слоем цементной обмазки (из нее же сделаны наличники окон дома № 8). Один из домов покрашен в охристый цвет, а другой побелен. Дом № 8 несколько больше вытянут вглубь двора по сравнению с домом № 10, имеющим в плане почти квадратную форму. Со стороны двора к зданиям примыкают многочисленные деревянные пристройки, выполнявшие роль сеней. Каждый из объемов покрыт самостоятельной железной кровлей, с чердачным окном, обращенным в сторону улицы. Многочисленные помещения дома № 8 имеют единый вход (со двора) и сообщаются друг с другом; отделяющие их деревянные перегородки — неизвестного времени. В доме № 10 всего два небольших помещения, имеющие отдельные входы и отгороженные друг от друга довольно тонкой деревянной стеной.

Декорация зданий предельно скупа и состоит из обычного набора простейших элементов, характерных для рядовой архитектуры этого времени. На доме № 10 она, вероятно, частично утрачена, а на доме № 8 состоит из широких лопаток по углам

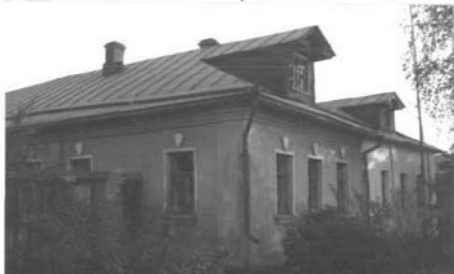
Фото или схематический план

Два одноэтажных кирпичных дома, построены вплотную друг к другу, так что одна из стен у них общая. Своим общим фасадом они выходят на ул. Красноармейскую. Дом № 8 несколько больше вытянут вглубь двора по сравнению с домом № 10, имеющим в плане почти квадратную форму. Многочисленные помещения дома № 8, отделенные деревянными перегородками, сообщаются друг с другом. Оба помещения дома № 10 имеют отдельные входы. Декорация состоит из обычного набора элементов, характерного для рядовой провинциальной архитектуры нач. ХХв. (угловые лопатки и грубо профилированный венчающий карниз;
