ПАСПОРТ

I. НАИМЕНОВАНИЕ ПАМЯТНИКА Рождественская церковь Рудницкая в. 1788II. ТИПОЛОГИЧЕСКАЯ
ПРИНАДЛЕЖНОСТЬ

1788 годIV. АДРЕС (местонахождение) ПАМЯТНИКА с. Бастуново Устьинского района

УЧЕТНАЯ КАРТОЧКА

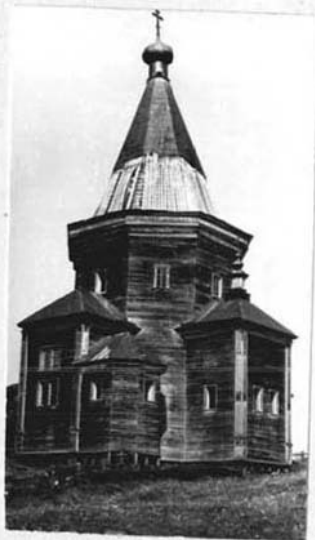
Фото или схематический план

Деревянный шатровый храм типа
"с драцены стенами" с двумя приделами.
Частично перестроен и обшит тисом в
1868 году.
