СОЮЗНАЯ РЕСПУБЛИКА
Министерство культуры. Главное управление по охране памятников истории(наименование республиканского органа охраны памятников)
и культуры**П А С П О Р Т**I. НАИМЕНОВАНИЕ ПАМЯТНИКА Усадьба КостровыхII. ТИПОЛОГИЧЕСКАЯ
ПРИНАДЛЕЖНОСТЬ

ВКЛАДЫШ № I
к паспорту "Усадьба Костровых"
Вологодская обл., г.В.Устюг,
Советский пр., 109-113"

Вологодская область.
г. Великий Устюг.
Советский пр. 109-113.
Усадьба Костровых, кон. XVIII-кон. XIX в.
Генплан участка.

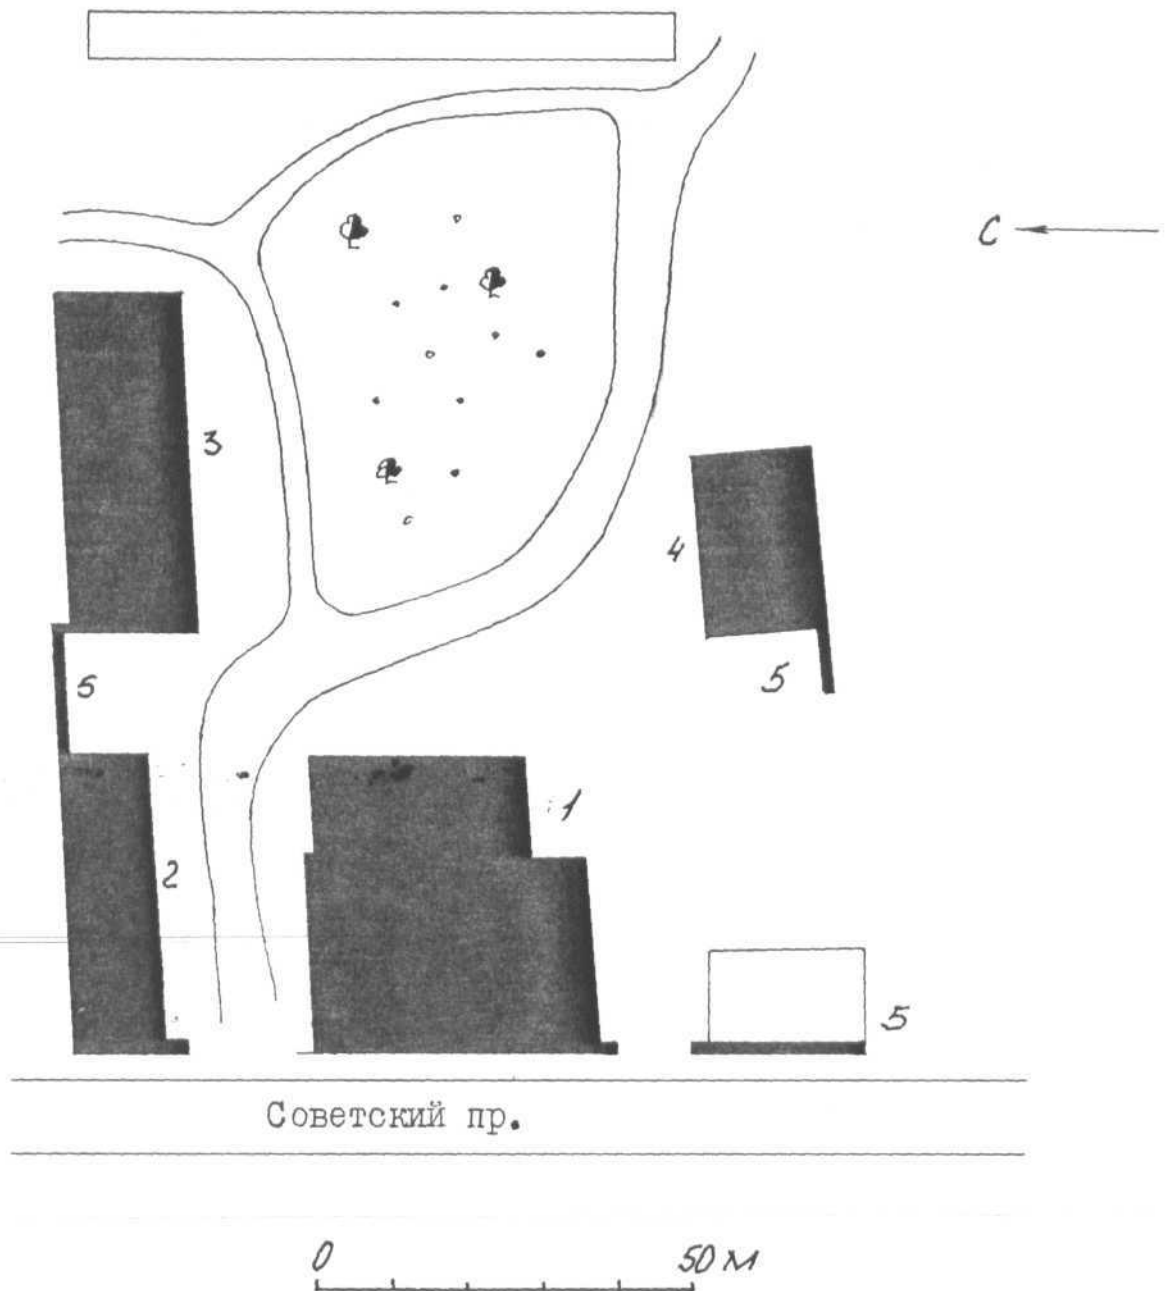
1. Главный дом, кон. XVIII-нач. XIX в.
2. Лавка, 1877 г.
3. Корпус для отделки щетин, 1887 г.
4. Хоз. постройка, 1870^е - 1880^е г.
5. Ограда, 1870^е - 1880^е г.

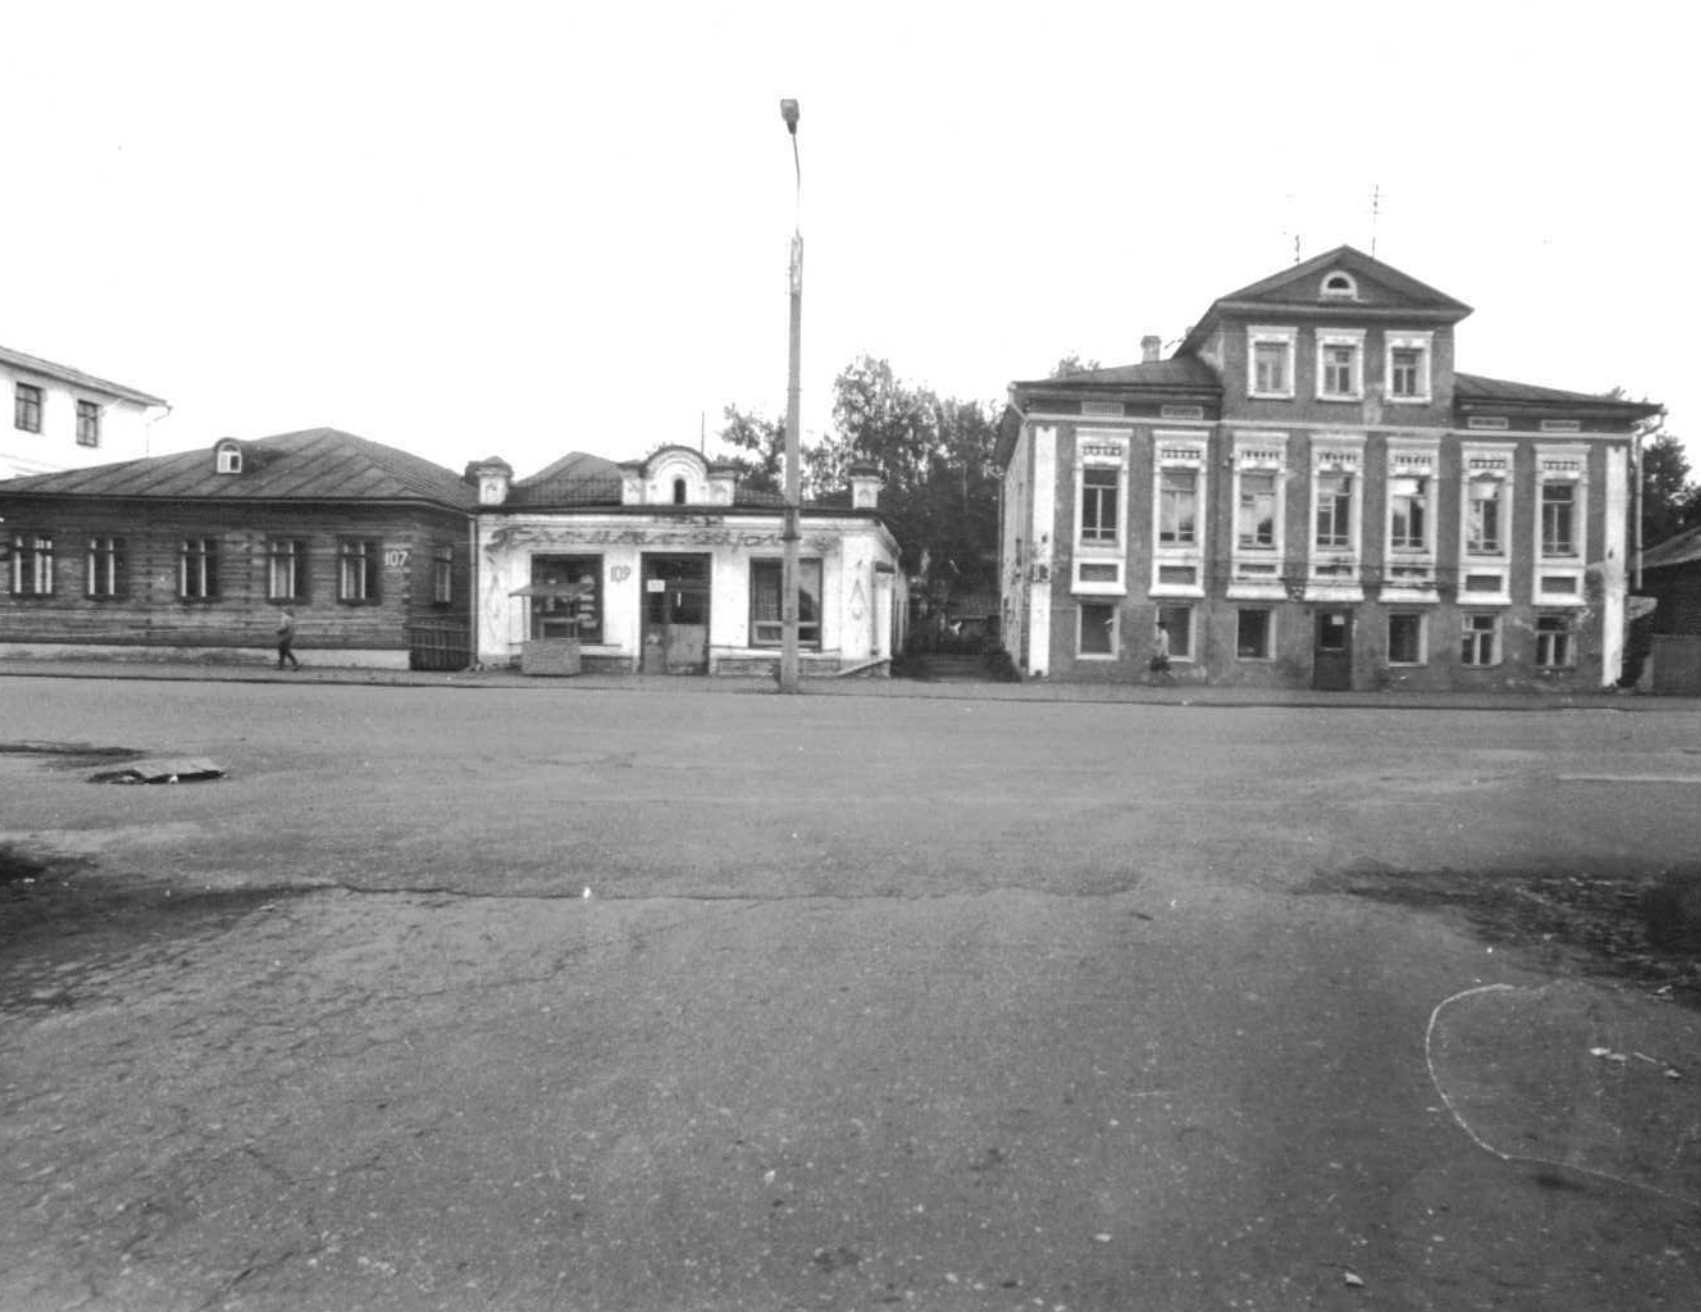
Советский пр., 109-113
Усадьба Косириных, кон. XVIII - кон. XIX в.

Доминантой в объемно-пространственной структуре усадьбы является двухэтажный с мезонином кирпичный главный дом в стиле классицизма, расположенный на центральной продольной оси и выходящий на красную линию. Вторым по значению элементом композиции служит лавка — одноэтажное кирпичное здание в формах эклектики, — стоящая на небольшом расстоянии от дома, с севера, также выходящая на красную линию улицы. От ворот между ними сохранился лишь кирпичный пилон, примыкающий к лавке.

Общий вид с запада.

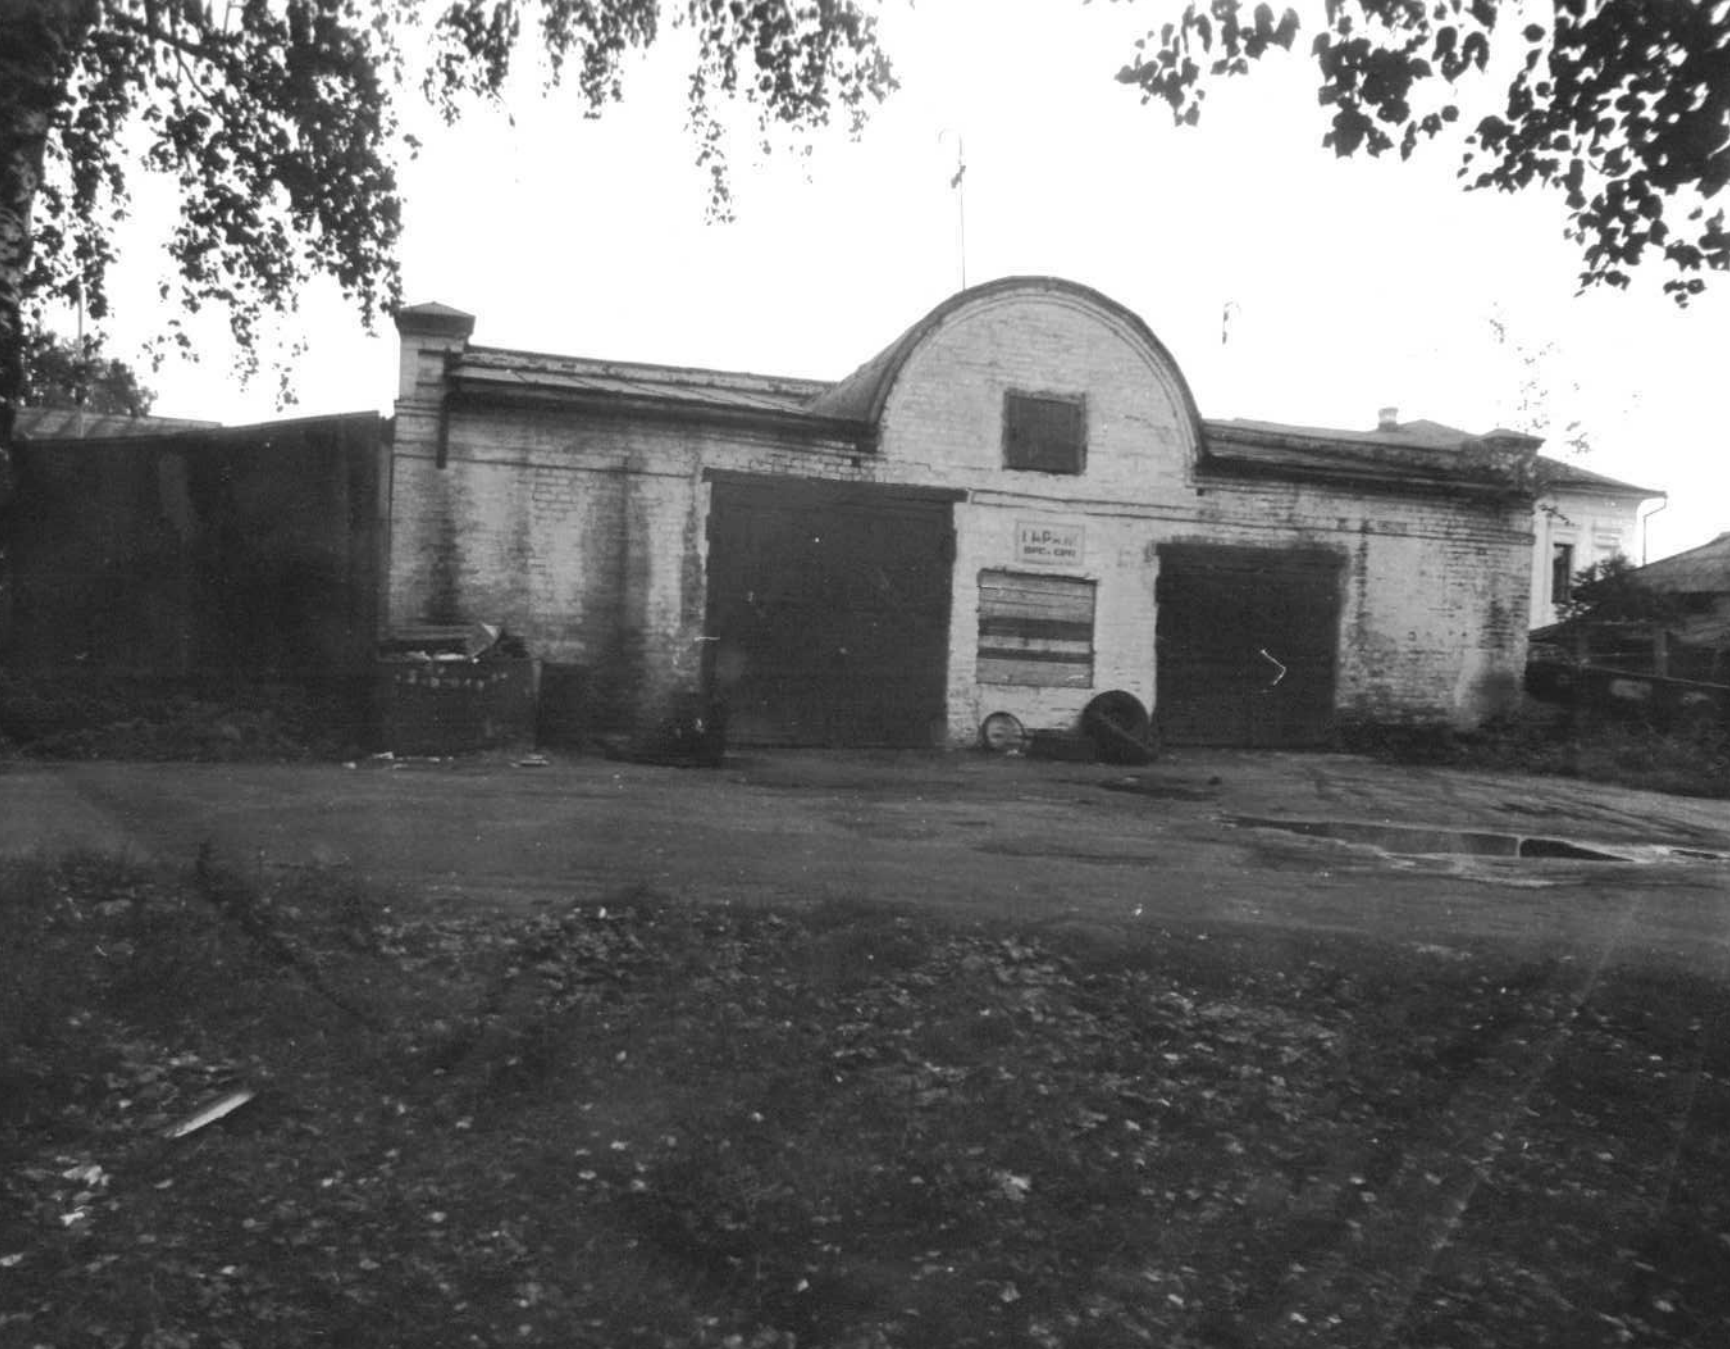
Советский пр. 109-113
Усадьба Костровых, кон. XVIII - кон. XIX в.

С одной стороны корпусу для отделки шетины соответствует одноэтажная кирпичная хозяйственная постройка, решенная в формах эклектики. Ее прямоугольный в плане объем покрыт односкатной кровлей, в которую врезан крупный полукруглый фронтон с чердачным окном, подчеркивающий среднюю часть главного фасада. Торцы завершены нарядными стенками с тумбами на углах. Проемы растесаны. Кирпичная кладка аналогична корпусу для отделки шетины.

Хоз. постройка. Вид с севера.

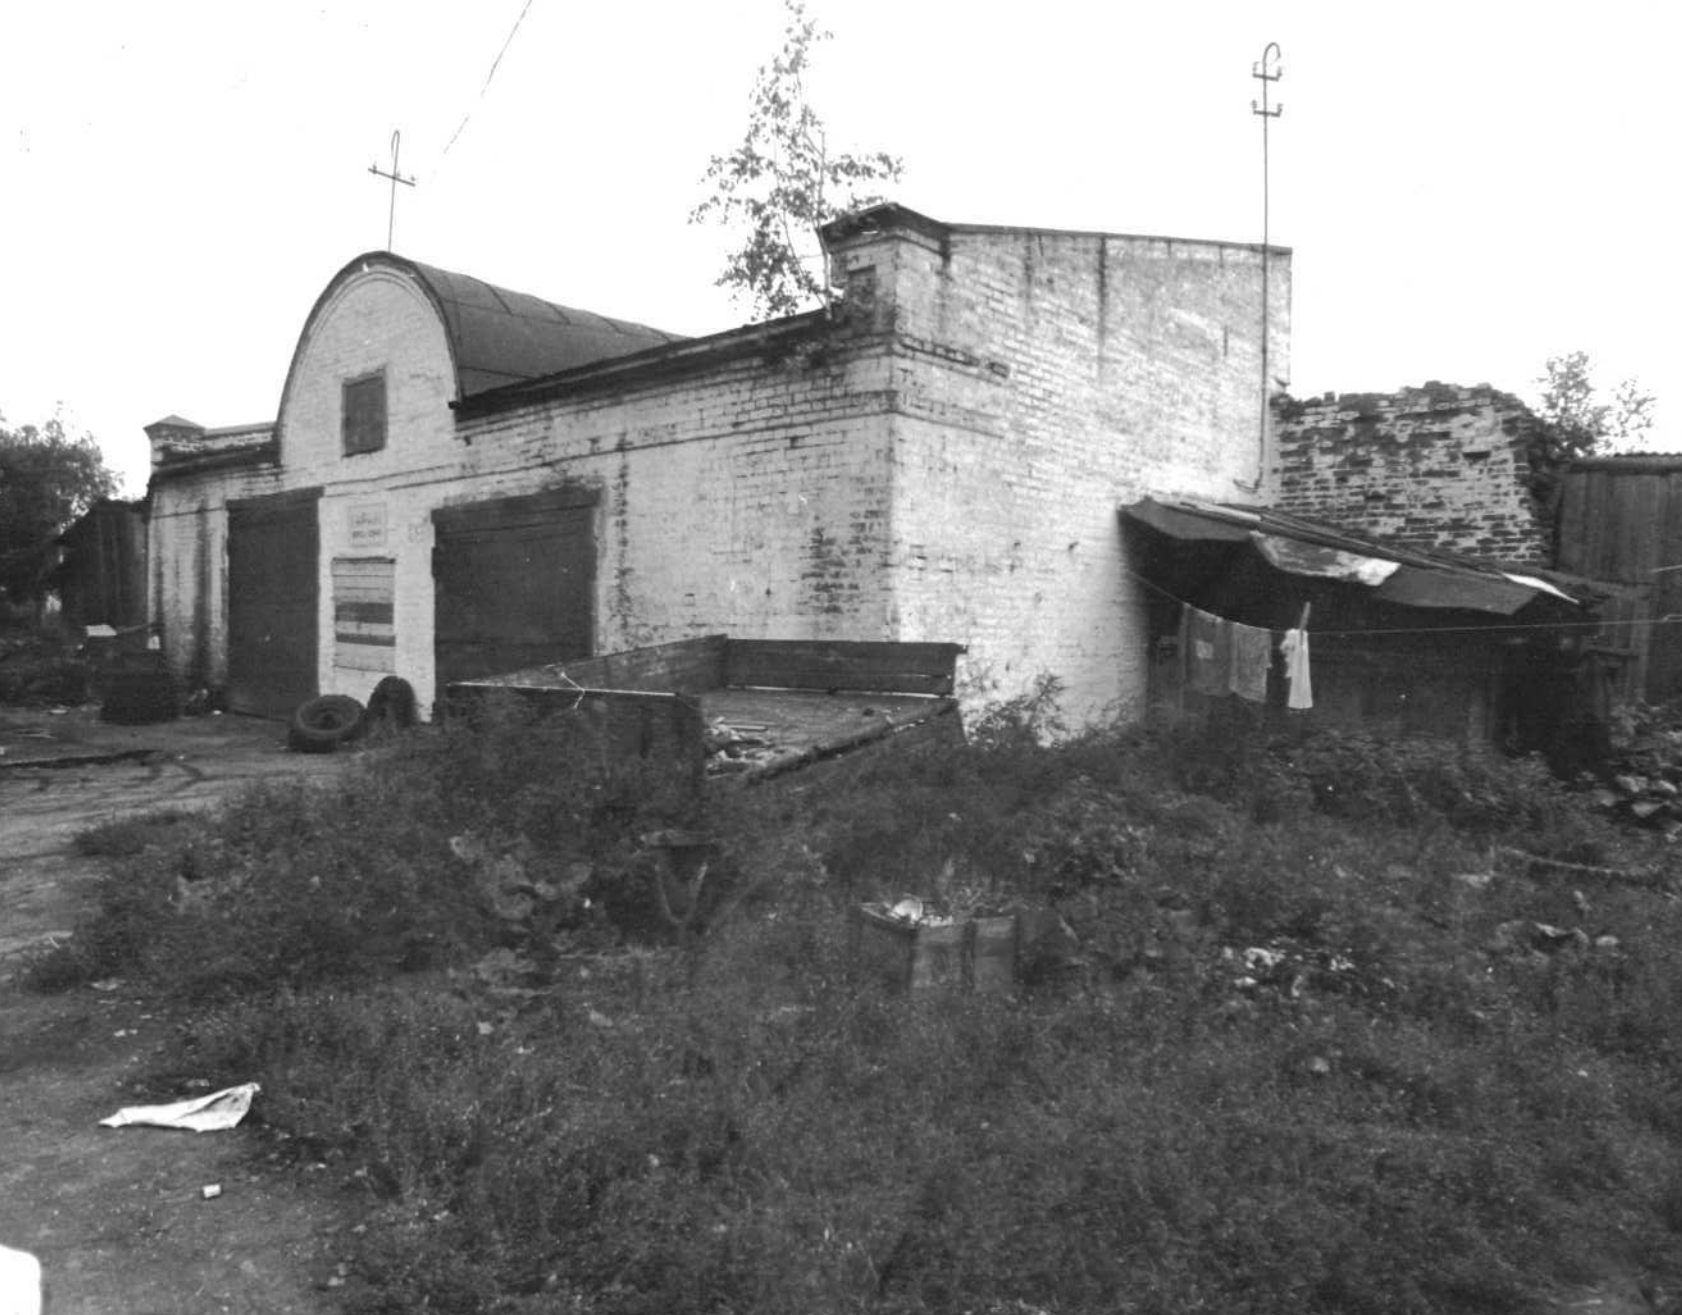
Советский пр. 109-113
Усадьба Костровых, кон. XVIII - кон. XIX в.

Хоз. построена. Вид с северо-запада.

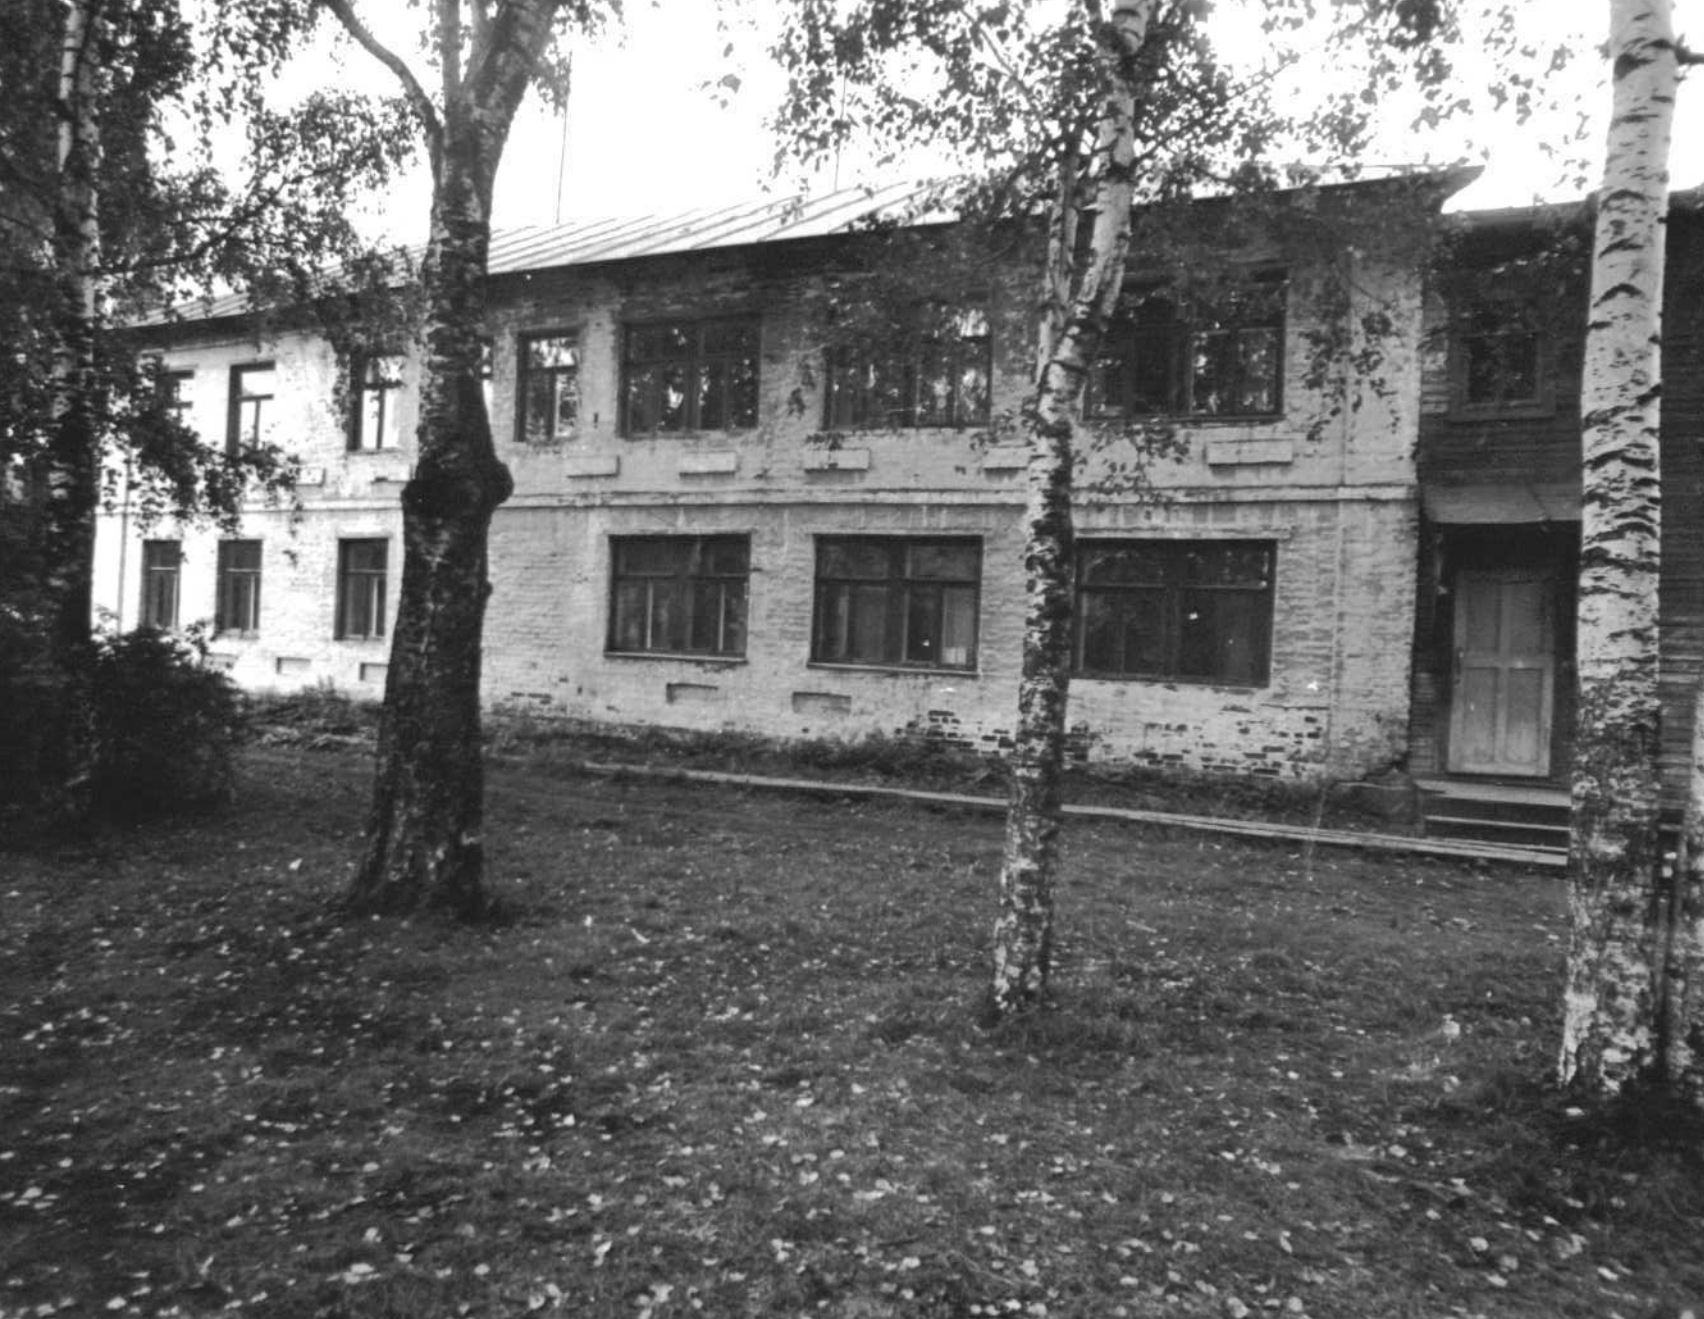
Советский пр., 109-113
Усадьба Костровых, кон. XVIII - кон. XIX в.

Крыльце две отдельные ступени,
Южный портик.

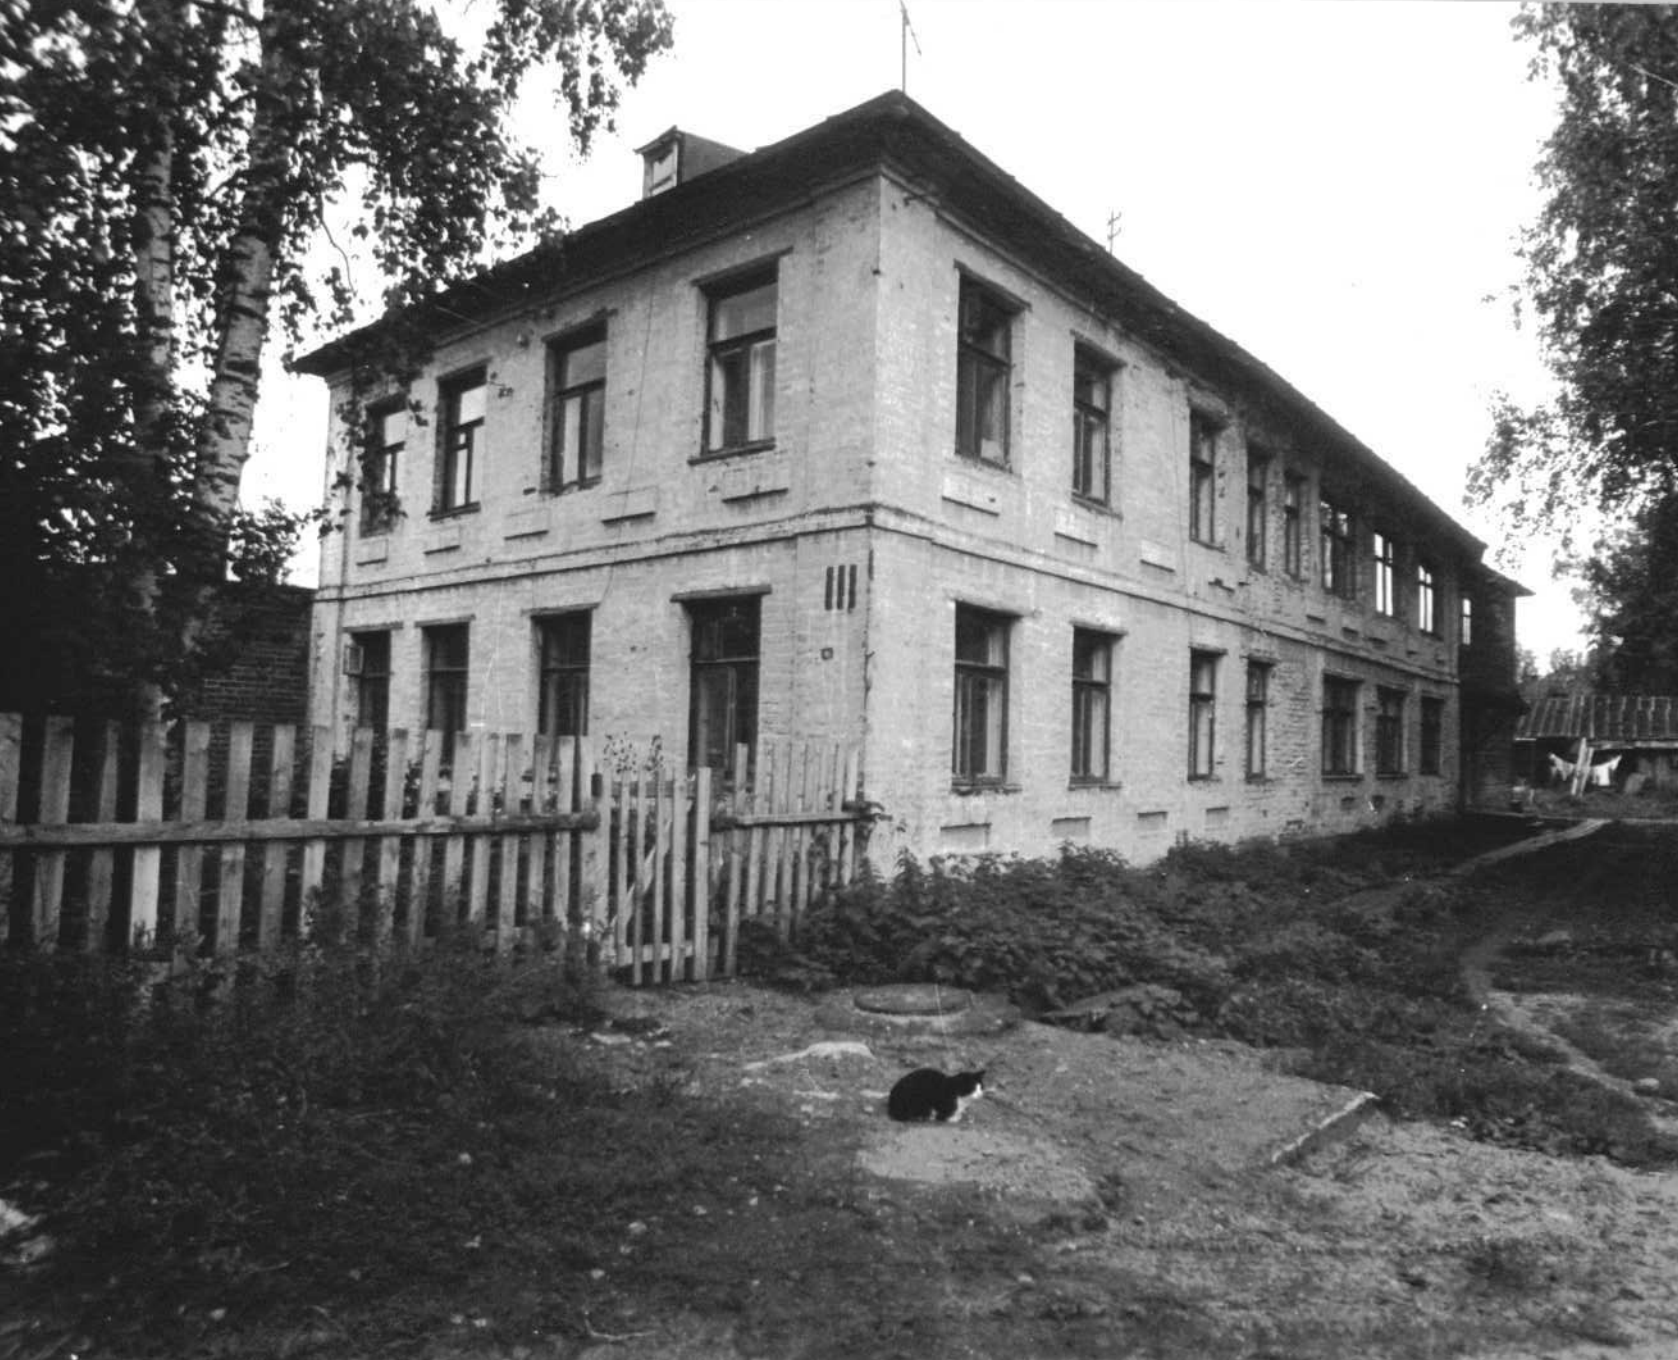
Советский пр. 109-113
Усадьба Косиловых, кон. XVIII - кон. XIX в.

Корпуса две отдельные черепица.
Вид с юго-запада.

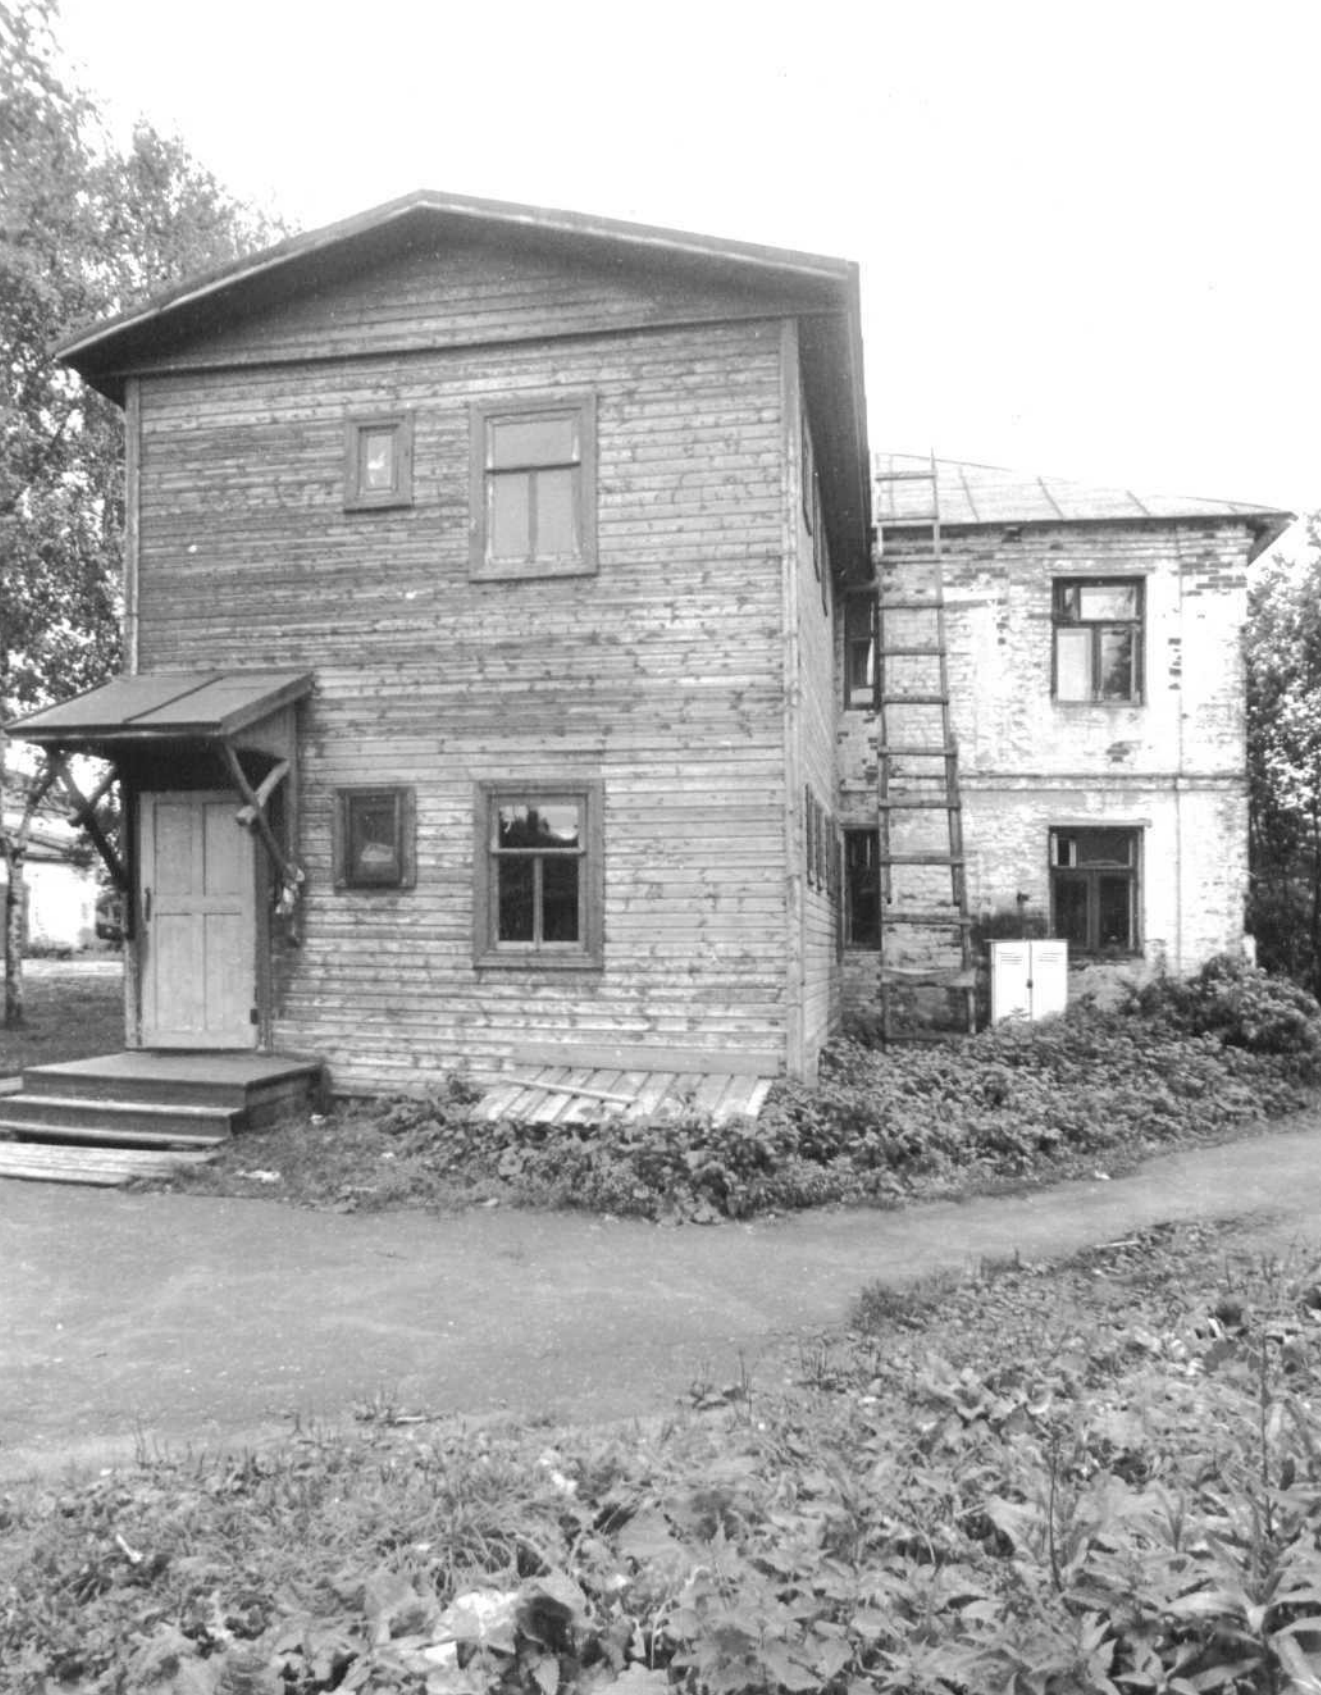
Советский пр., 109-113
Челобда Кострюкова, кон. XVIII - кон. XIX в.

В глубине двора вдоль северной границы участка поставлен двухэтажный кирпичный корпус для отделки щетины с элементами архитектуры, характерной для периода эклектики. Прямоугольный в плане, сильно вытянутый по оси "запад-восток" объем завершен вальмовой кровлей. Фасады, прорезанные новыми окнами, от прежней структуры сохранили только угловые лопатки, междуэтажную тягу и венчающий карниз.

Корпус для отделили изделий.
Общий вид с востока.

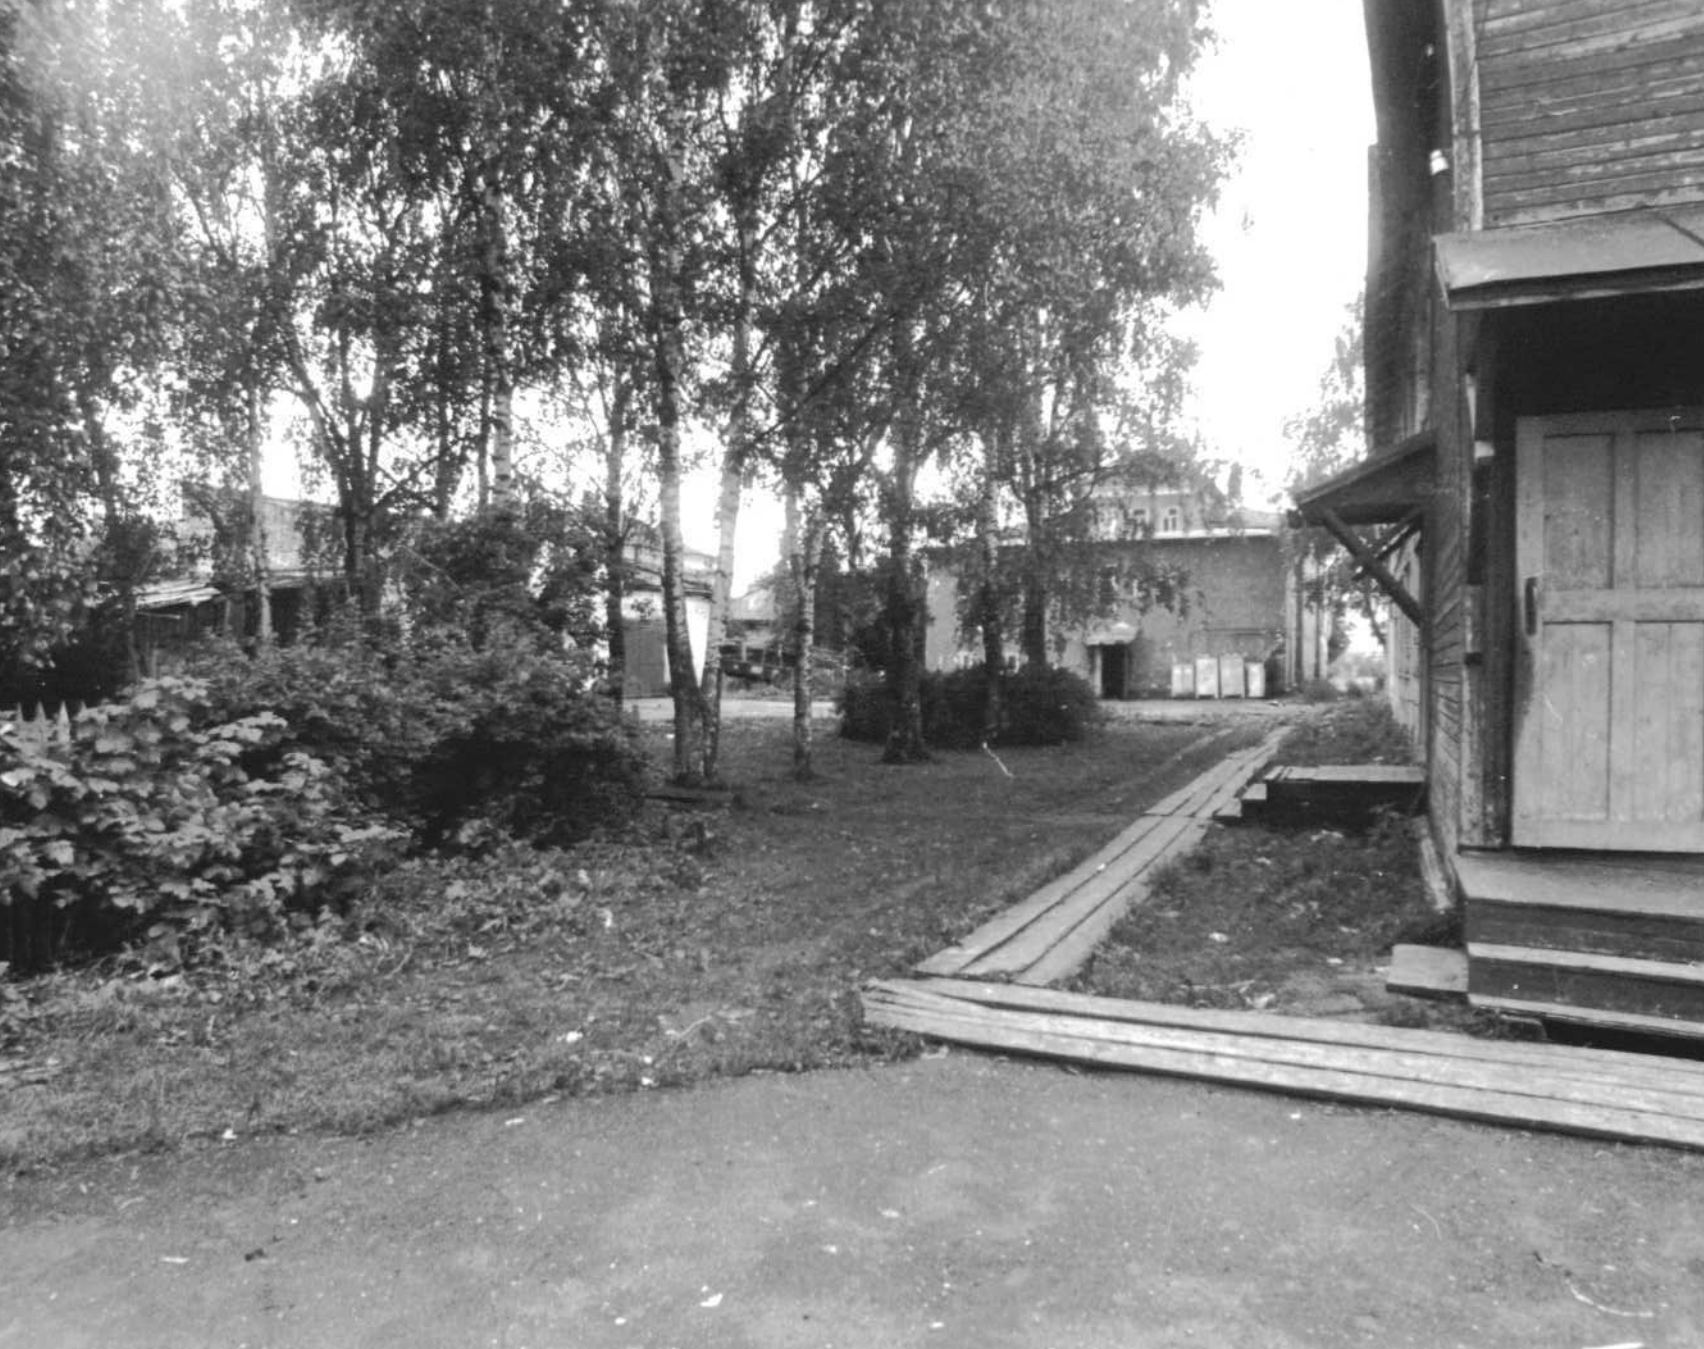
Советский пр., 109-113
Чертское Костровых, кон. XVIII - кон. XIX в.

Усадьба занимает сравнительно небольшой участок, вытянутый в глубину квартала, выходящий главным (западным) фронтом застройки на красную линию улицы. Участок имеет форму плана, близкую к прямоугольной. Усадебный комплекс отличается компактной композицией с постройками, стоящими по периметру двора.

Общий вид двора с востока.

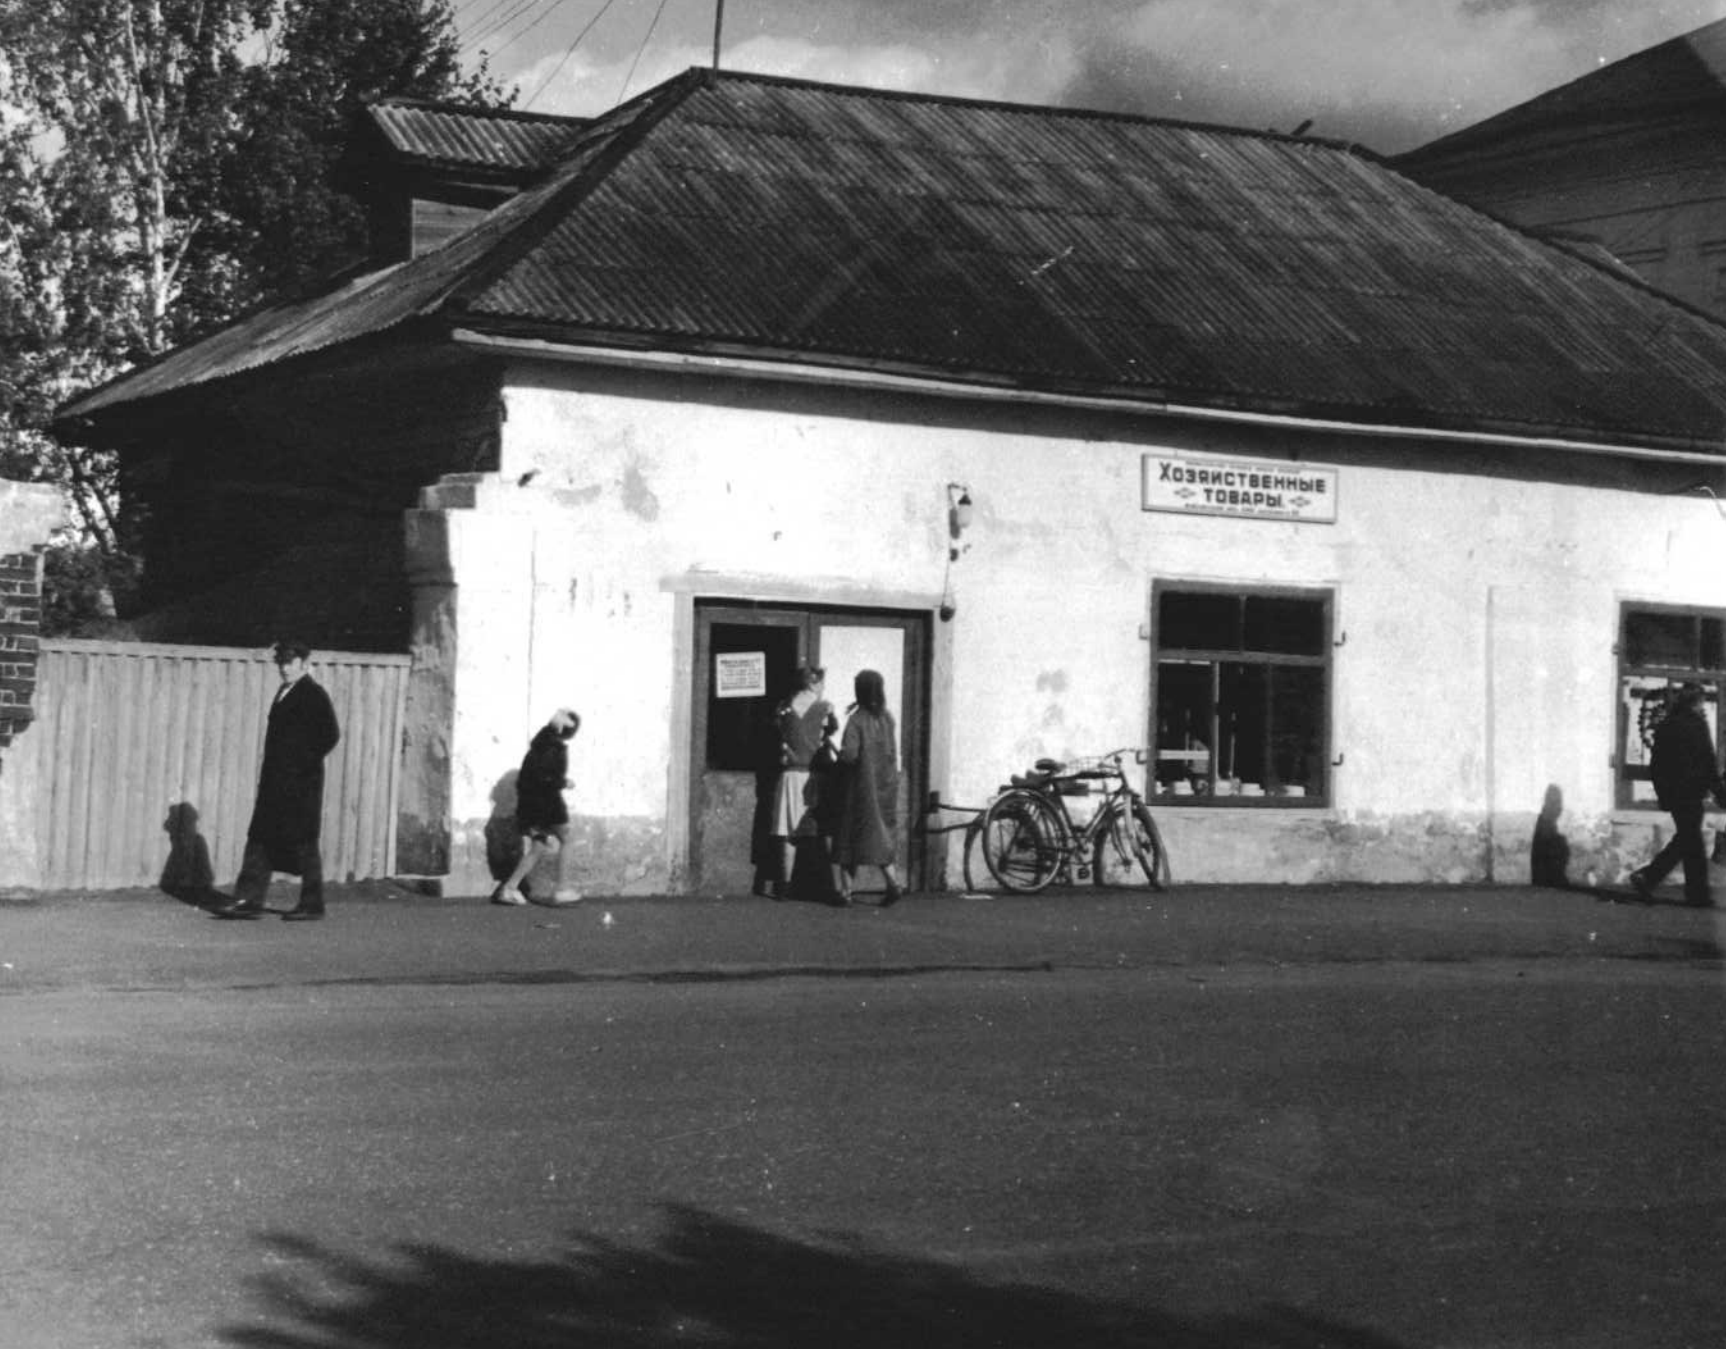
Советский пр., 109-113
Челдыба Костровых, кон. XIX - нач. XIX в.

Не сохранились деревянные надворные постройки. Ограда вдоль улицы превращена в фасадную стену, примыкающего к нему со двора деревянного строения советского времени. Утрачены ворота между домом и лавкой. С востока двор замыкается новым деревянным сараем.

Глухая кирпичная стена соединяет лавку с корпусом для отделки шетины, а также фрагментарно сохранилась к углу от дома вдоль красной линии улицы. Кирпичная кладка аналогична корпусу для отделки шетины.

Грашент ограды вдоль улицы.

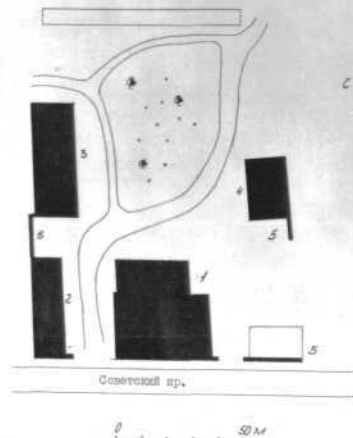
Владимирская область,
г. Владимир Устюг,
Советский пр. 105-113,
Усадьба Постройки, кон. XVIII-нач. XIX в.
Участок 5.

1. Главный дом, кон. XVIII-нач. XIX в.
2. Лавка, 1877 г.
3. Корпус для отделки шетины, 1887 г.
4. Хоз. постройка, 1870-е-1880-е гг.
5. Ограда, 1870-е-1880-е гг.
