ПАСПОРТ

Дом Гренмарк

первая треть XIX в.

Новгородская обл., г. Старая Русса.

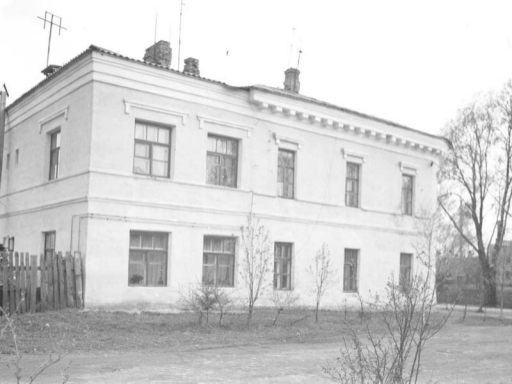
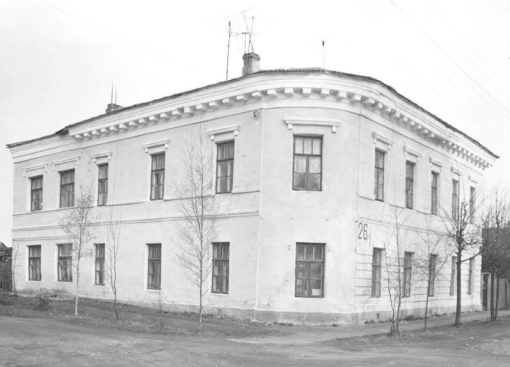
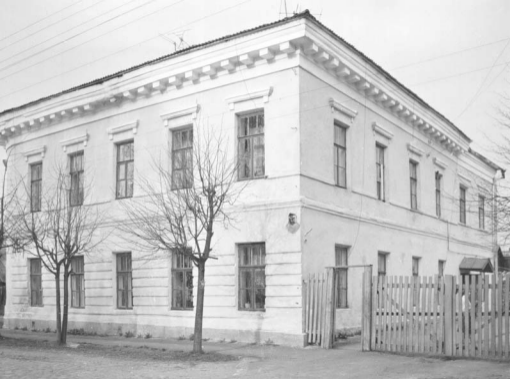
Дом Гренмарк представляет собой сравнительно небольшое двухэтажное здание с поздней восточной пристройкой. Основной объем здания почти квадратный в плане, со скругленным северо-западным углом, выходящим на перекресток.

Фасады решены в духе зрелого классицизма. Декор на всех фасадах распределен равномерно. Этажи на фасадах отделены друг от друга неширокой профилированной тягой (на северном и восточном фасадах профиль тяги упрощен)
б) общие оценки общественной, научно-исторической и художественной значимости памятника. (см.продолжение УИп)

В настоящее время памятник существенных утрат не имеет (утрачен руст на северном и южном фасадах, замки над окнами).

Скругленный угол выделен незначительным изменением рельефа стены (стена здесь несколько заглублена), а также разрывом междустаянной тыта. Поверхность стены западного фасада на уровне окон первого этажа обработана параллельными рустами. Все окна здания имеют прямоугольную форму; нижние окна - без декора, верхние оконные проемы на всех фасадах отмечены прямыми профилированными сандриками с кронштейнами, а также горизонтальным поясом, проходящим в основании окон. Окна восточной пристройки гораздо шире остальных окон, а сандрики над ними упрощены. Фасады завершены выполненным антаблементом (гладкий фриз и сильно выступающий массивный карниз с модульонами; на восточной пристройке карниз с модульонами отсутствует). Здание окружает несомкнутый кирпичный цоколь (у
