П А С П О Р Т

I. НАИМЕНОВАНИЕ ПАМЯТНИКА Казанская церковьII. ТИПОЛОГИЧЕСКАЯ
ПРИНАДЛЕЖНОСТЬ

к паспорту "Казанская церковь"
с.Кайбичево, Дубенковский р-н, Мордовская АССР

УЧЕТНАЯ КАРТОЧКА

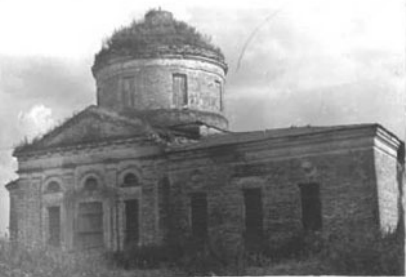
Фото или схематический план

Казанская церковь — характерный пример позднего провинциального классицизма. Она привлекает внимание целостным обликом, создающимся повторением некоторых общих мотивов в декоре отдельных объемов. Церковь, расположенная на берегу реки имеет большое значение для села, являясь его композиционным центром. В плане церковь представляет собой прямоугольник с востока к которому примыкает полукруглая апсида. Объемная композиция — характерный пример позднего классицизма: двухсветный четверик увенчан мощной ротондой с полусферой купола. Северный и южный фасады храма отмечены фронтонами. Окна имеют лучковые перемычки. Декор очень лаконичен и сведен к пилястрам, полочкам зубчикам и круглым медальонам над окнами.
