ГОСТИНИЦА МАКАРОВА. КОМПЛЕКС. ДОМ ОСНОВНОЙ.

Алтайский край, г. Бийск,
ул. КИРОВА, 12.

ВКЛАДЫШ № 1 к п. УП-а

**УЧЕТНАЯ КАРТОЧКА
 ГОСТИНИЦА МАКАРОВА. КОМПЛЕКС. ДОМ ОСНОВНОЙ.**

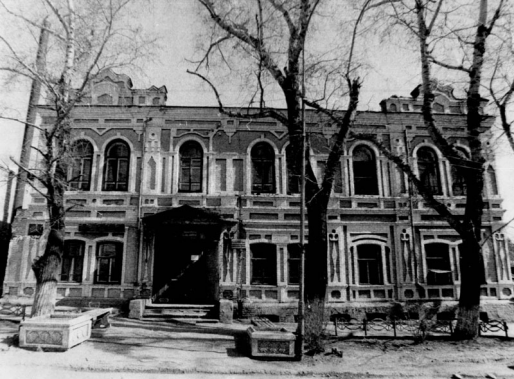
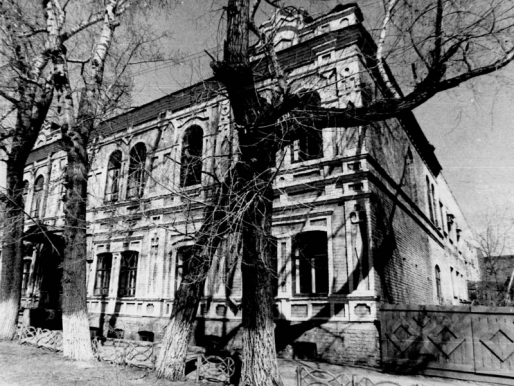
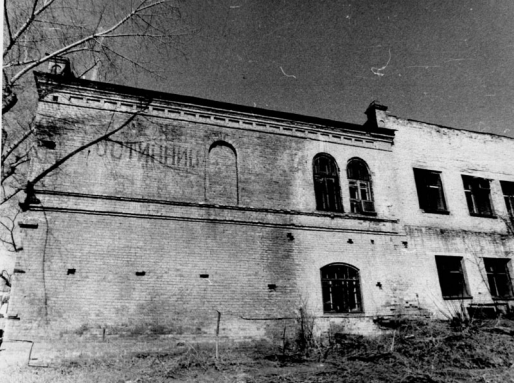
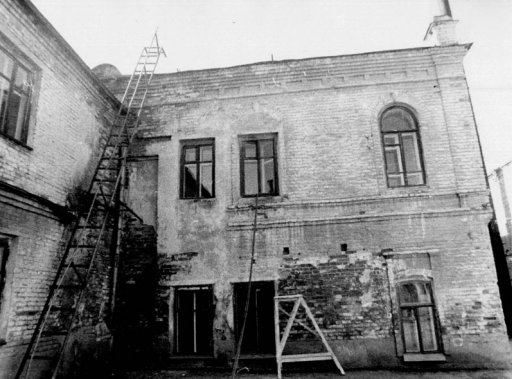
Парадный вход расположен асимметрично, имеет невысокое крыльцо под двускатным металлическим навесом на ажурных консолях.

Внутри левую часть здания занимает коридор с лестничной клеткой и номера с окнами на боковой и уличные фасады.

Правая часть делится капитальной стеной на помещения с окнами в сторону улиц и вестибюль из двух крупных помещений в восточной части.
