ПАСПОРТ

I. НАИМЕНОВАНИЕ ПАМЯТНИКА Усадьба Лавленского

IV. АДРЕС (местоположение) ПАМЯТНИКА Астрахань

Красная набережная, 86

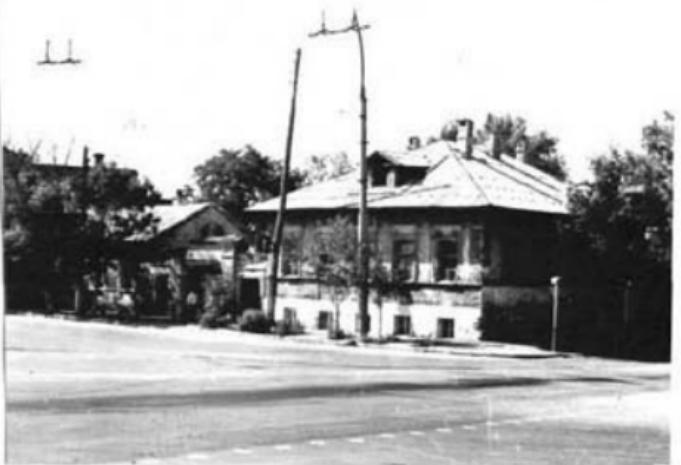
Фото или схематический план

Неправильная в плане территория усадьбы с северной стороны выходит на Красную набережную, западной - на ул. Победы. Передний угол занят каменным, одноэтажным на высоком полуподвале домом в пять осей по обоим фасадам, с деревянной галереей-верандой во входящем заднем углу планировочного "глаголя" и примыкающим к восточному боковому фасаду крыльцом. Оштукатуренный поздне-классицистический фасады дома переработаны в формах архитектурной эклектики. В северо-восточном углу участка, в линии с домом по Красной набережной, находится каменный одноэтажный флигель с семиоконным фасадом и задней остекленной галереей, отделенный от дома каменными трехпролетными воротами. По западной стороне участка, в линии с домом по ул. Победы, тянется каменный одноэтажный корпус торговых лавок, а по восточной стороне, позади флигеля, - каменное одноэтажное жилое здание. В глубине двора напротив ворот, ансамбль замыкается каменной одноэтажной хозяйственной постройкой.
