## ПАСПОРТ

I. НАИМЕНОВАНИЕ ПАМЯТНИКА Успенская церковь, с. Фриновское

1845г.IV. АДРЕС (местонахождение) ПАМЯТНИКА Ивановская обл., Родинковский р-н,(СССР, край, область, район, автономная обл.)с. Мези. Проезд автобусом Родинки-Остреново, от с. Остреново пешком 4,5 км.(национальный округ, населенный пункт, путь сообщения)

### УЧЕТНАЯ КАРТОЧКА

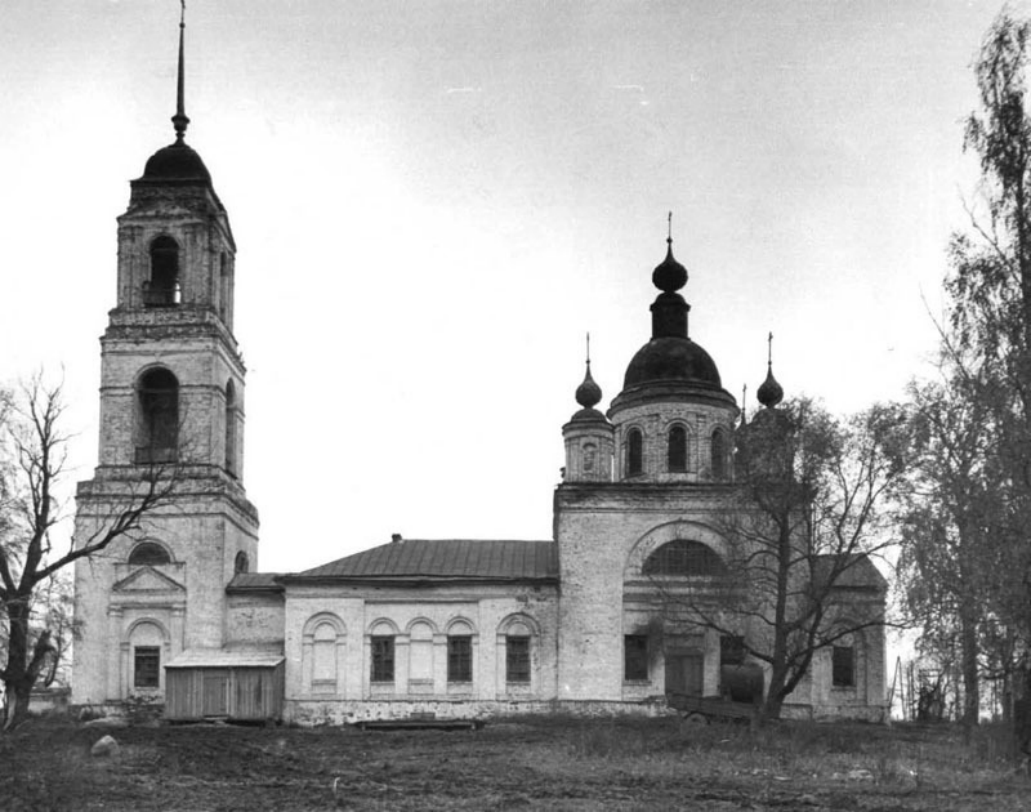
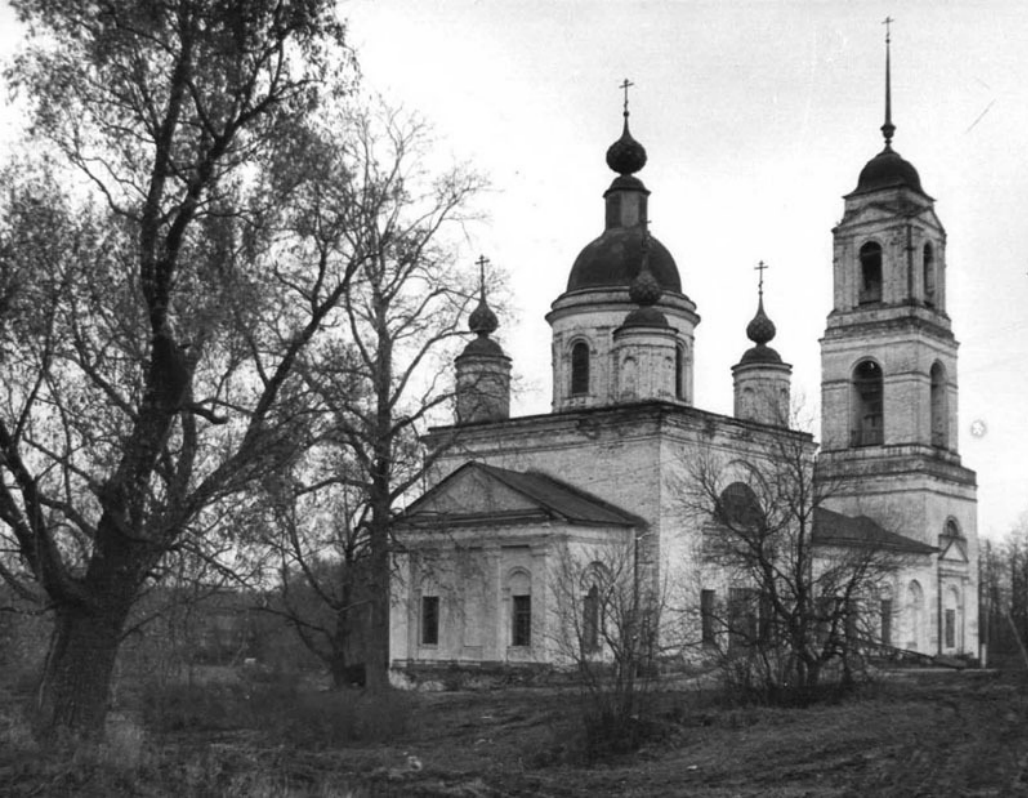
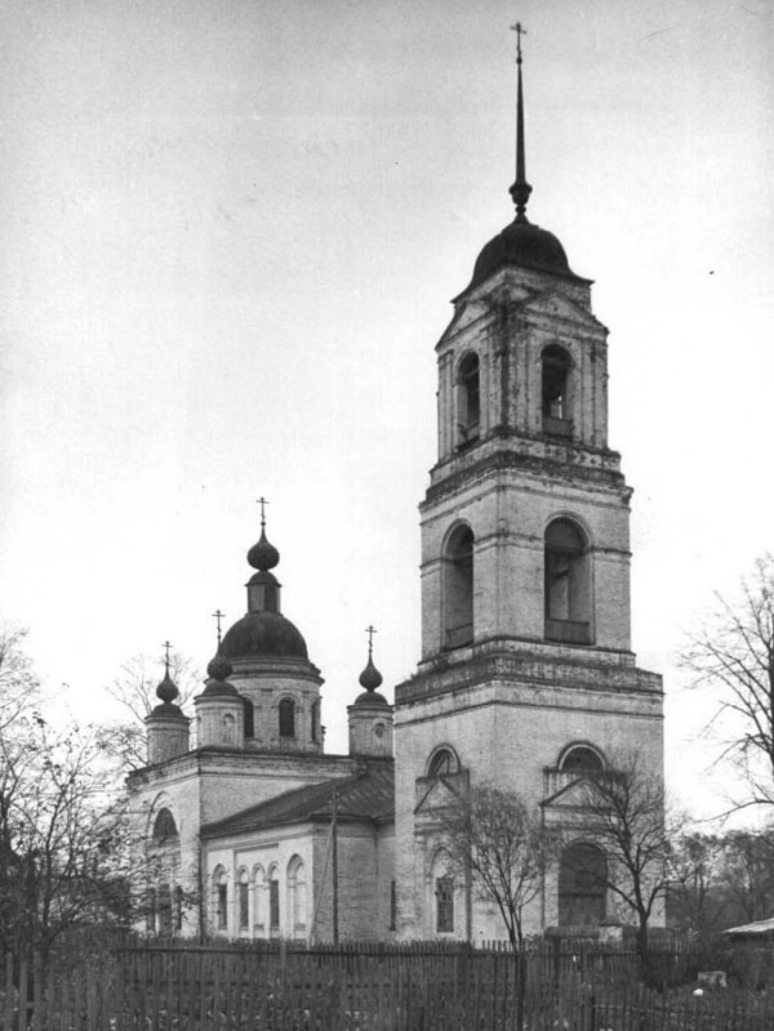
Здание церкви кирпичное, на валуном фундаменте, побеленное. Размер кирпича 26х13,5х7,5(8) см. Композиция включает храм, трапезную и колокольню, расположенные по одной продольной оси.

Высокий двухсветный четверик храма увенчан пятиглавием с центральным световым барабаном и четырьмя миниатюрными глухими — по углам. Система перекрытий храма — крестово-купольная. Световой барабан опирается на подпружные арки и 4 столба. Ветви креста перекрыты цилиндрическими сводами. Угловые барабаны открыты внутрь помещения, опираются на паруса, сложенные уступами. В обработке интерьера использованы пилястры и карнизы грубоватого профиля. Живопись масляная, не представляет художественной ценности.

Центральная часть боковых фасадов здания снаружи выделена неглубокой арочной нишей, внутри которой помещен пилястровый портал. Между пилястрами расположены прямоугольные входной и оконные проемы с фаленками над ними. Над антаблементом портала — полукруглое большое окно.

Прямоугольный алтарь в 2/3 высоты четверика перекрыт цилиндрическим сводом. Снаружи его восточная стена обработана пилястровым порталом и завершается фронтоном.

Прямоугольная трапезная перекрыта лотковым сводом с распалубками над окнами и аркой, ведущей в храм. Живопись масляная поздняя. Пол выложен чугунными плитами.

Небольшой крытый переход соединяет трапезную с трехъярусной колокольней, завершенной фигурной железной кровлей и шпилем. Ее нижний ярус имеет вытянутые пропорции, перекрыт сомкнутым сводом, прорезанным распалубками.

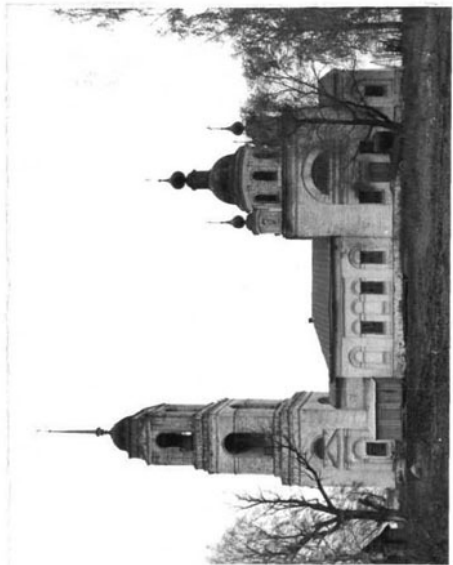
Фото или схематический план

Здание церкви кирпичное на валунном фундаменте, побеленное.

Композиция включает храм, трапезную и колокольню. Высокий двухсветный четверик храма увенчан пятиглавием с центральным световым барабаном и четырьмя миниатюрными глухими —

по углам. Система перекрытия храма — крестово-купольная. Центральная часть боковых фасадов здания снаружи выделена неглубокой арочной нишей, внутри которой помещен пилястровый портик.

Прямоугольная трапезная перекрыта лотковым сводом с распалубками над окнами и аркой. Наружный декор трапезной у колокольни повторяет мотивы декоративного оформления храма.
