**ПАМЯТНИКИ ИСТОРИИ И КУЛЬТУРЫ СССР**  
**(недвижимые)**

**П А С П О Р Т**

I. НАИМЕНОВАНИЕ ПАМЯТНИКА Усадьба Кусково. Сушило.

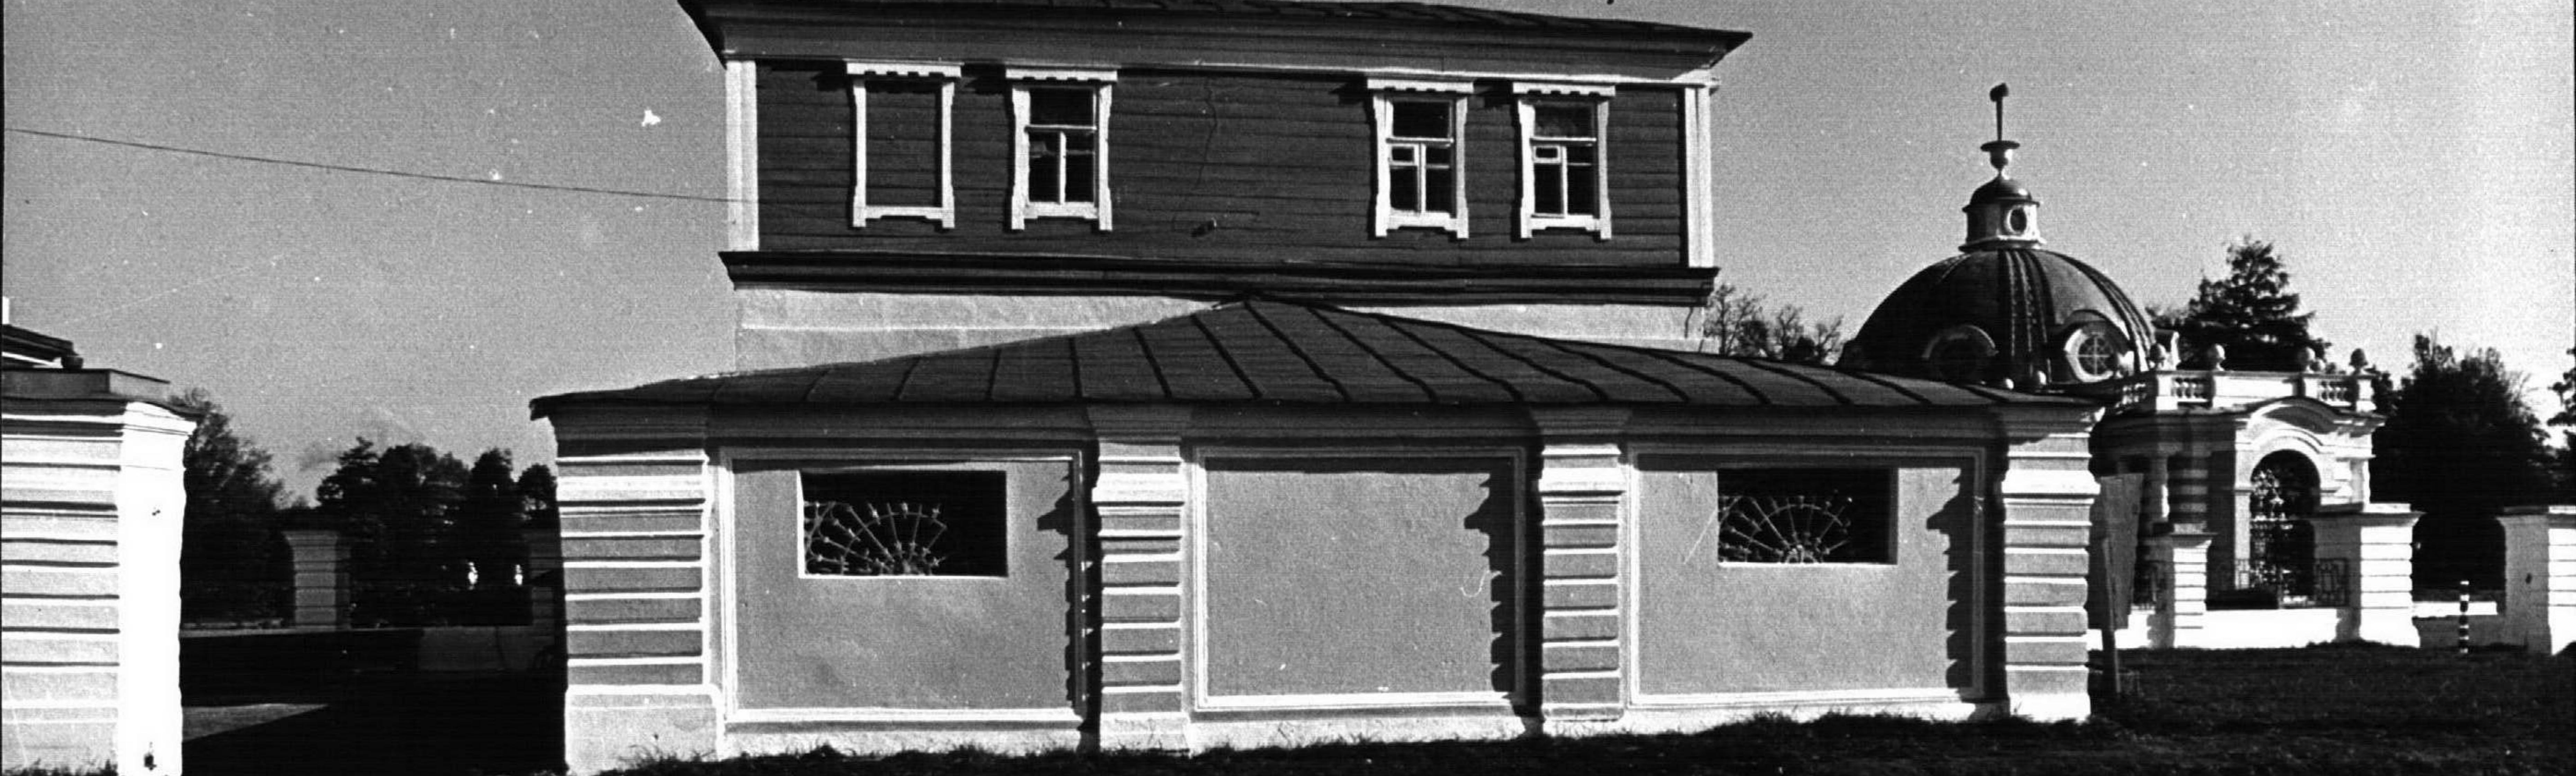
г. Москва, Перовский р-н.  
ул. Юности, 2  
Усадьба Кусково  
Сушило, в.п. XIX в.  
План подвала

Внутри низкая южная половина представляет собой единое помещение с плоским потолком. Из трех смежных помещений под двухэтажным объемом лишь среднее перекрыто коробовым сводом с распалубками над заложенными окнами. Боковые же имеют плоские перекрытия.

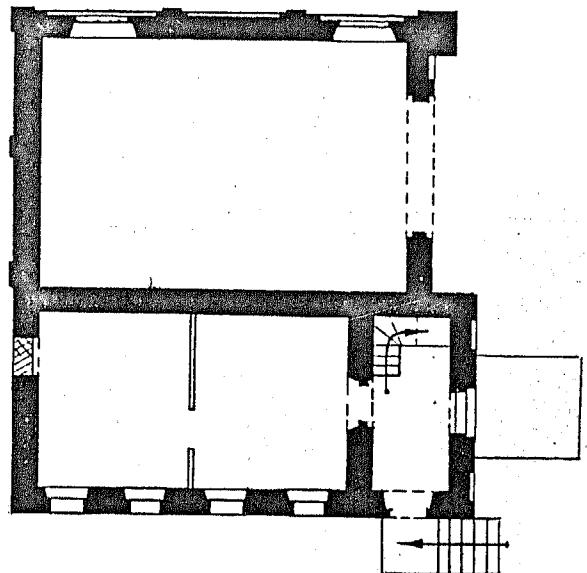
г. МОСКВА, ПЕРОВСКИЙ р-н.  
ул. ЮНОСТИ, 2  
УСАДЬБА КУСКОВО  
СУШИЛО, в. п. XIX в.  
ПЛАН 1 ЭТАЖА

Первый этаж разделен на западное лестничное помещение с деревянной лестницей и ранее единое восточное, разгороженное в настоящее время тонкими стенками. Помещение второго этажа состоит из лестничной клетки, высокого ложного фасада, коридора и выходящего в него трех прямоугольных в плане комнат.

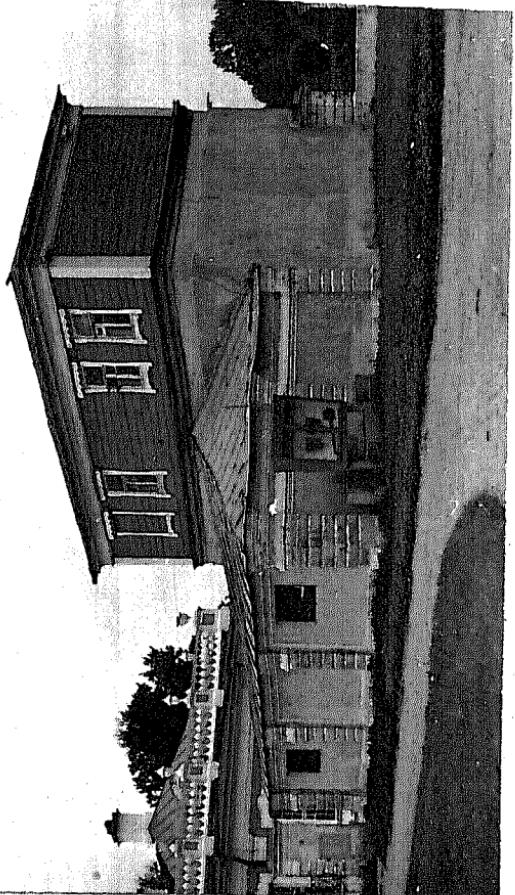
Хозпостройка "Сушило" в ус. Кусково возведена во вт. пол. XIX в. на основе бывшего каретного сарая того же времени. Двухэтажный, прямоугольный в плане объем с каменным нижним и деревянным верхним этажами, лишен определенности стилистики. Примыкающая к нему с севера низкая пристройка оформлена в подражание ограде парадного двора. Здание входит в состав парадной панорамы усадьбы и вносит дисгармонию в облик ансамбля.
