ПАСПОРТ

Музей-заповедник "Кизи"

I. НАИМЕНОВАНИЕ ПАМЯТНИКА ДОМ ЖИЛОЙ ЛЕВИЧЕВА Ф.И.

музей-заповедник "Кижы", дом жилой Левичева Ф.И.

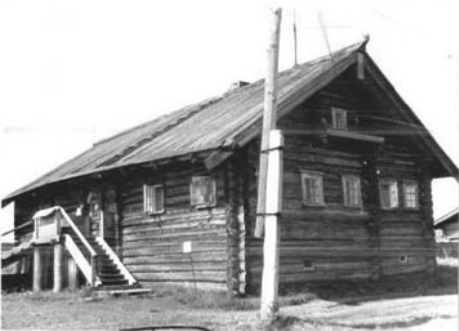
Фото или схематический план

Расположен по красной линии улицы
Дом типа "брус", имеет форму параллелепипеда, покрыт двухскатной кровлей по "курицам и потокам". На южном фасаде расположены: односкатное крыльцо открытое с площадкой на столбах и взвоз на сарай.

Жилая часть дома на высоком подклете, состоит из помещений избы, горницы и сеней. На первом этаже хозяйственной половины - двор и хлева, на втором - сарай. Главный фасад имеет 3 окна избы и 2 окна горницы, разделенные перерубом.

Дом деревянный, рублен "в обло".

Размеры 14,4 x 8,2 м.
