П А С П О Р Т

I. НАИМЕНОВАНИЕ ПАМЯТНИКА Башня мавла № 2 KII. ТИПОЛОГИЧЕСКАЯ
ПРИНАДЛЕЖНОСТЬ

ЧИ АССР, Ачхой-Мартановский р-н, с. Печа-Ахк, комплекс 2, башня
жилая № 2.

УЧЕТНАЯ КАРТОЧКА

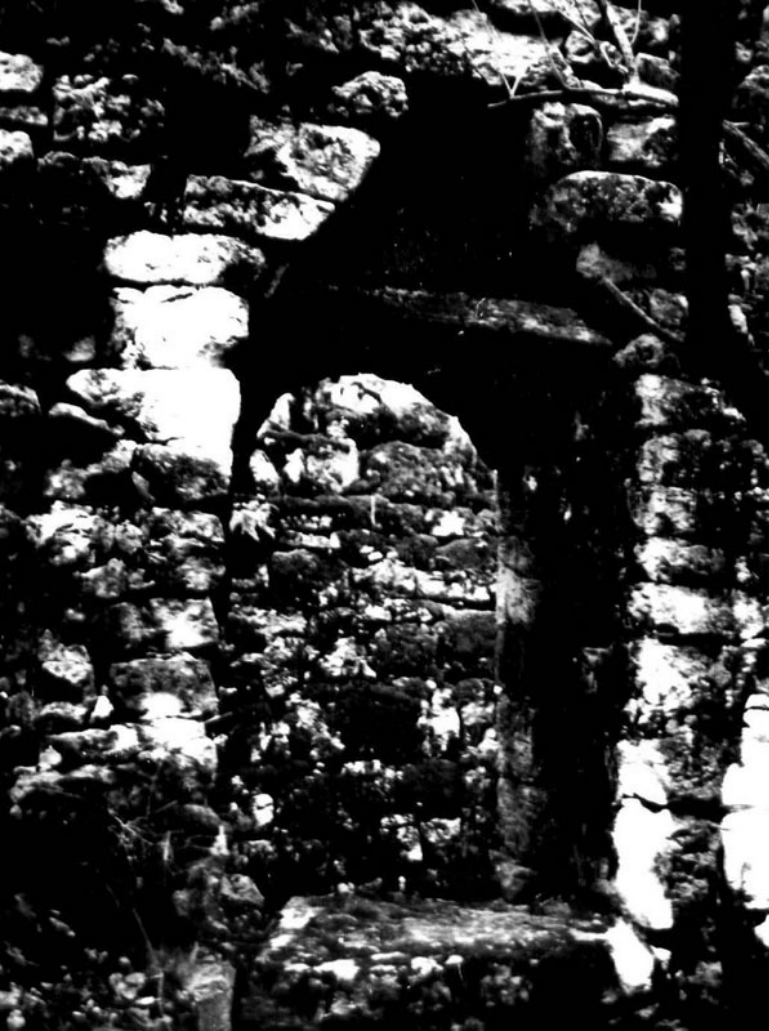
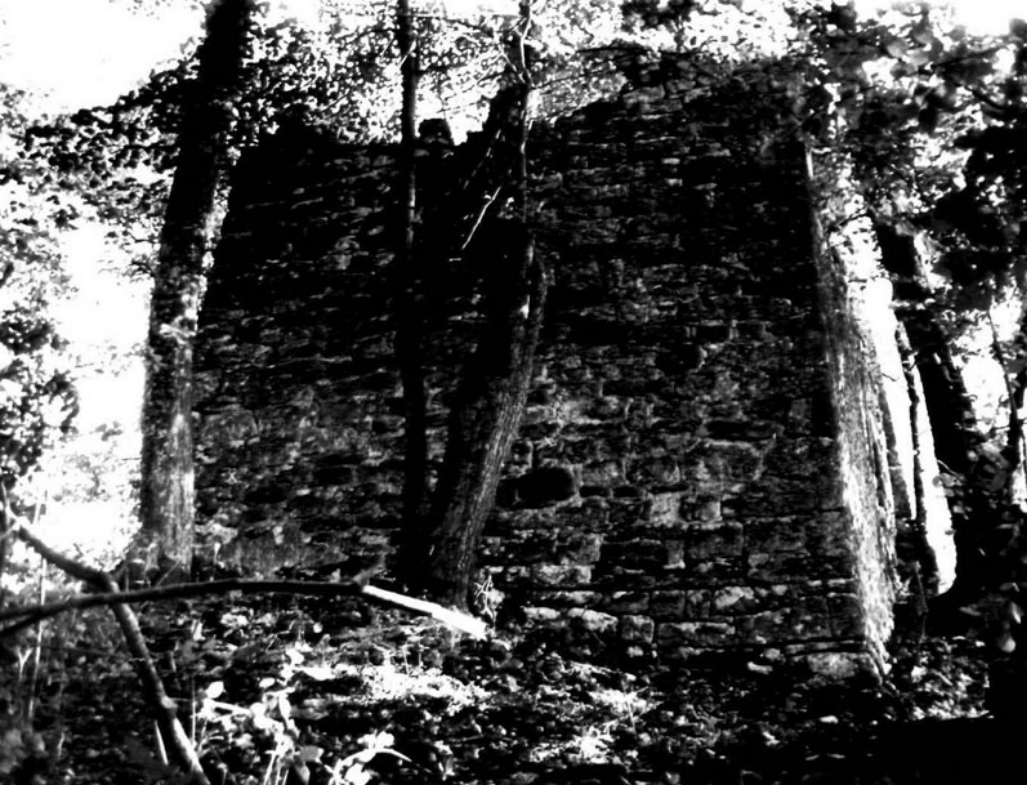
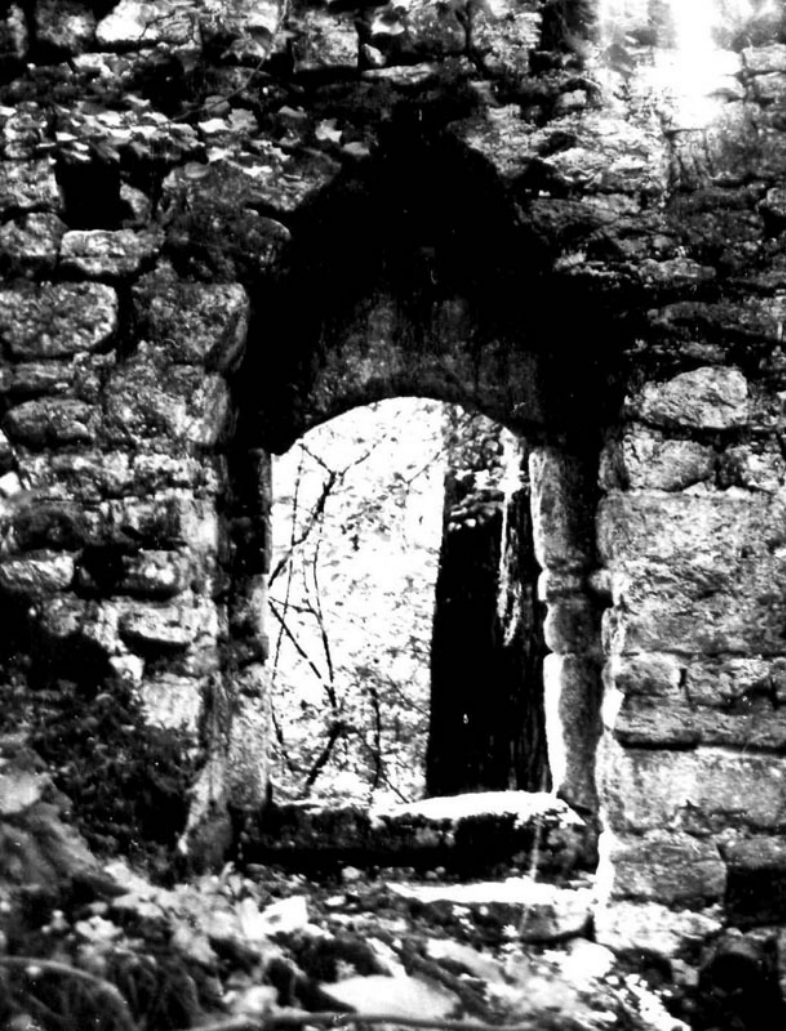
Вход в башню на стене западного фасада. Вход на первый
ярус прямо с земли /скорее всего, он имел хозяйственное назна-
чение/. Проем арочной формы. Его размеры: снаружи - 0,81 x 1,2 м,
изнутри - 1,1 x 2,3 м. Перемичка арочная, с замковым камнем,
что характерно для башен этого комплекса /в отличие от башен
комплекса I этого же селения, где перемичка делалась из цель-
ной плиты, растесанной под арку/. Изнутри проем завершается лож-
ным сводом. В боковых стенах видны пазы для задвижки створа
двери.

В верхней части проема сохранилась деревянная доска, ук-
репленная в кладке толщиной 8 см и шириной 30 см. В доске два
паза, в которые вставлялись створки двери. Вход на второй ярус
ведет с лестницы, сделанной из каменных блоков и уложенных на
скалу, которая круто поднимается вверх. Размеры проема снаружи
0,91 x 1,65 м, изнутри - 1,25 x 2,4 м, т.е. этот проем чуть ниже
и шире, чем проем на первый ярус. Конструкция дверных проемов
идентична. Изнутри также сохранилась доска с пазами для ство-
рок двери. Она сделана из плахи /полубревна/ толщиной 13 см и
и шириной 26 см. Окно ~~в~~^в стене северного фасада. Перемичка из цель-
ного камня, растесанного под арку. Восточная стена глухая, она
разделяет две заблокированные башни.

В интерьере ~~виден~~^{сохранился} центральный опорный столб, поставленный
асимметрично, ближе к южной стене башни. Он сохранился на всю
высоту. Размеры столба в основании 0,9 x 0,85 м. В столбе вид-
ны пазы для балок перекрытий. Аналогичные пазы видны в стенах.
В западной стене на третьем ярусе видны четыре прямоугольные
ниши.
