П А С П О Р Т

I. Наименование памятника Церковь Введенская (монументальная живопись)

Владимирская обл., Камешковский р-он, с. Мостцы.
Введенская церковь

УЧЕТНАЯ КАРТОЧКА

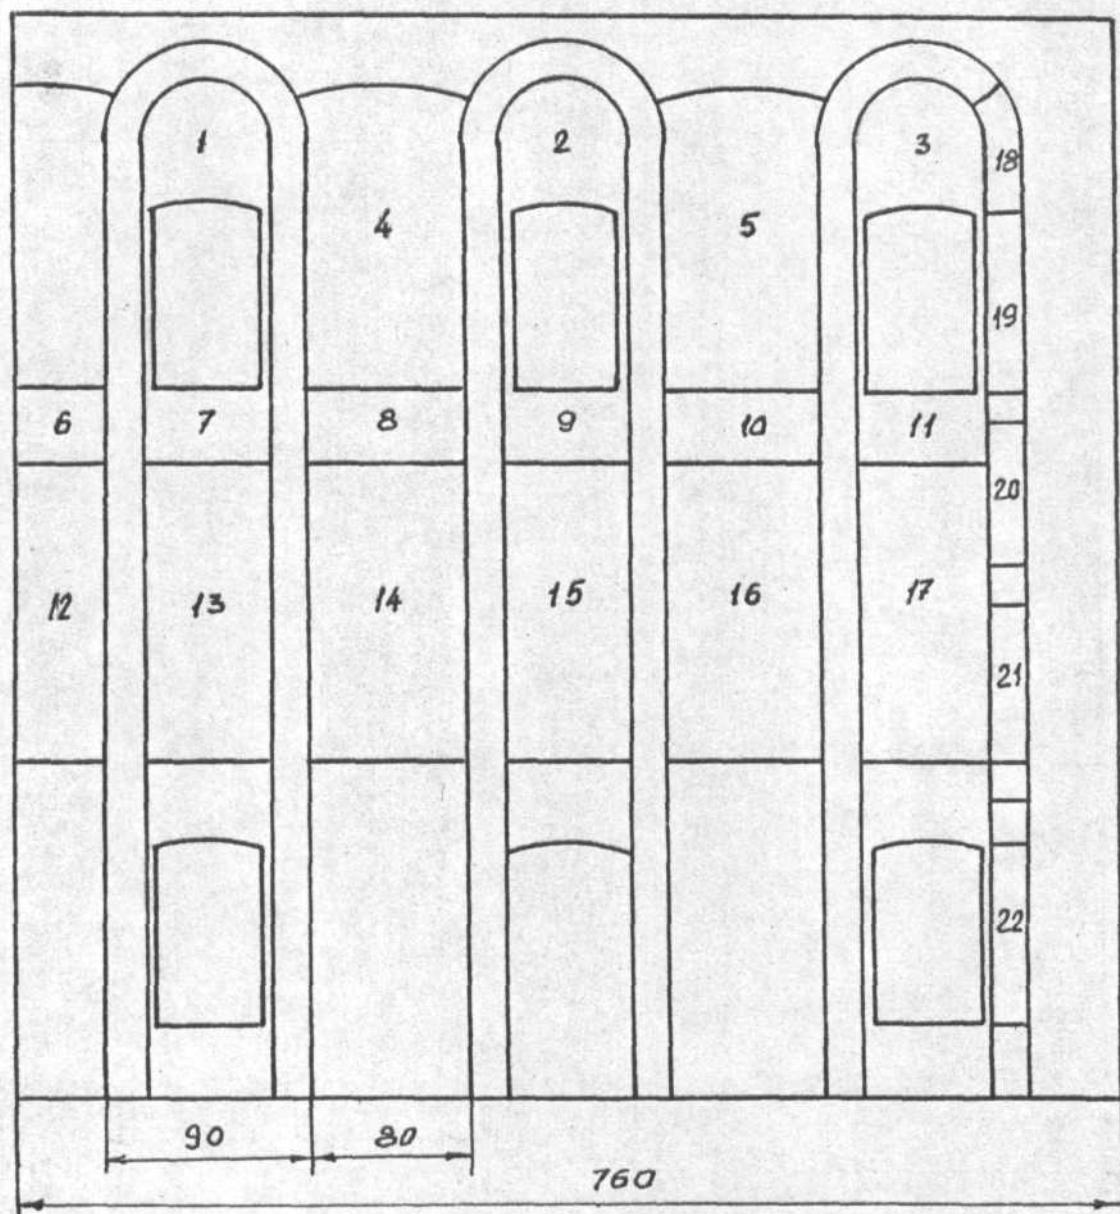
Схема расположения композиций на северной стене четверика.

Расположение композиций на северной и южной стенах четверика симметрично. На каждой стене расположено по два ряда окон. Верхние и нижние окна объединены длинными откосами. Над верхними окнами северной стены выполнены изображения пророков. На двух простенках между этими окнами представлены в рост апостолы в розовом и голубом гиматиях. Между верхним и нижним рядами окон выполнено три картины и три однофигурные изображения. Слева направо: епископ Исая, "Исцеление расслабленного", епископ Дмитрий, композиция "Призвание в апостолы", епископ Филипп и "Явление спасителя Марии магдалине".

- 1, 2, 3. Пророки.
- 4, 5. Апостолы.
- 6-11. Орнамент.
- 12. Епископ Исая.
- 13. Исцеление расслабленного.
- 14. Епископ Дмитрий.
- 15. Призвание в апостолы.
- 16. Епископ Филипп.
- 17. Явление Спасителя Марии Магдалине.
- 18, 19. Пророки.
- 20. Апостол.
- 21. Дванадцатый праздник.
- 22. Святые.

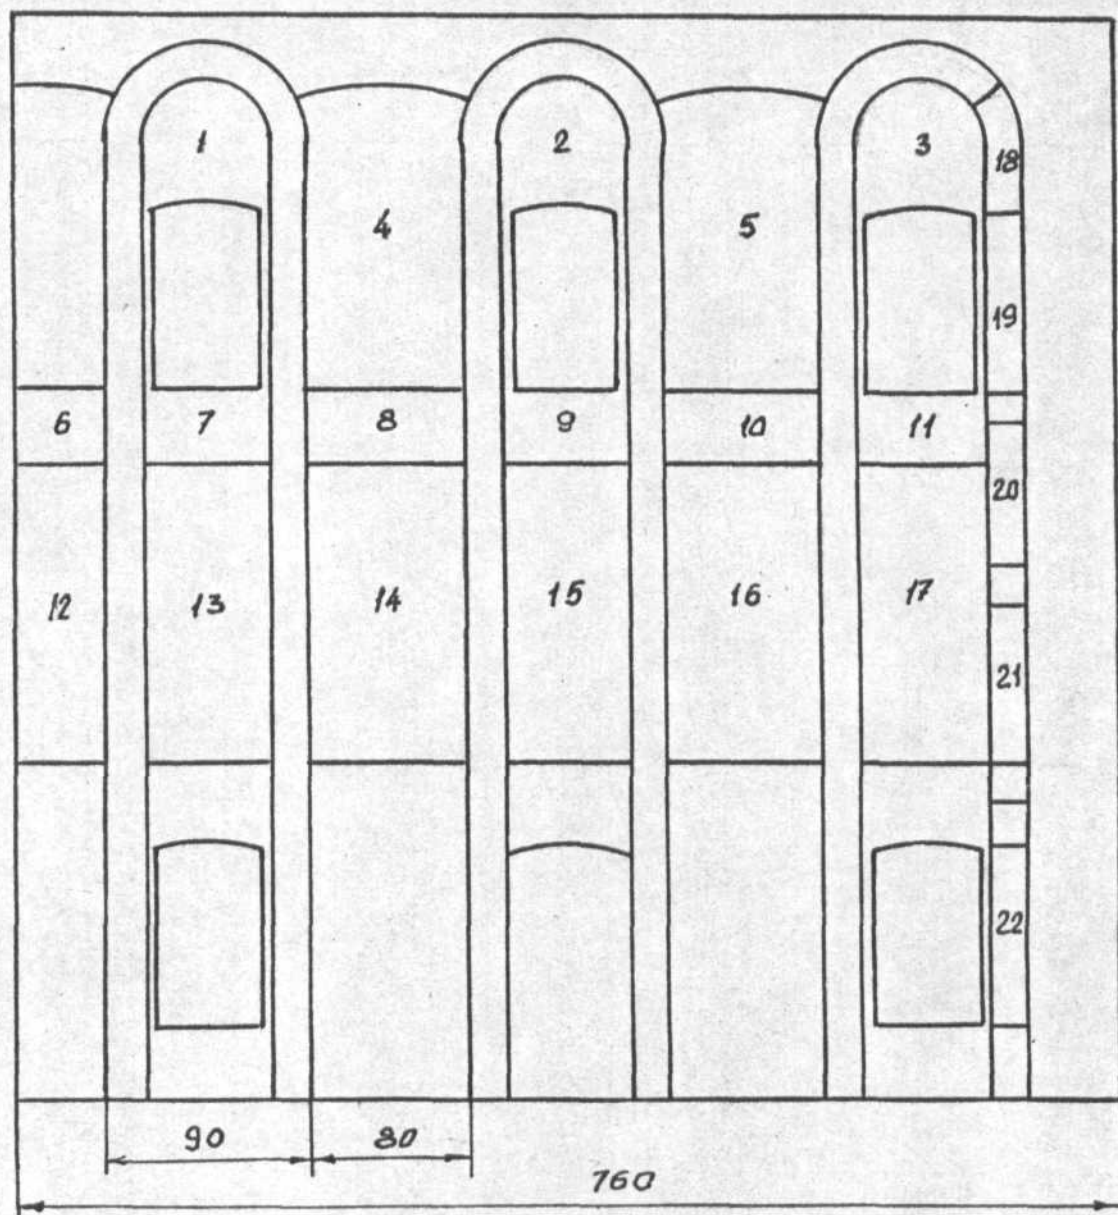
Схема расположения композиций на северной стене четверика.

- 1, 2, 3. Пророки.
- 4, 5. Апостолы.
- 6-11. Орнамент.
- 12. Епископ Исидор.
- 13. Исцеление расслабленного.
- 14. Епископ Димитрий.
- 15. Призвание 5 апостолов.
- 16. Епископ Филипп.
- 17. Явление Спасителя Марии Магдалине.
- 18, 19. Пророки.
- 20. Апостол.
- 21. Дванадцатый праздник.
- 22. Святые.

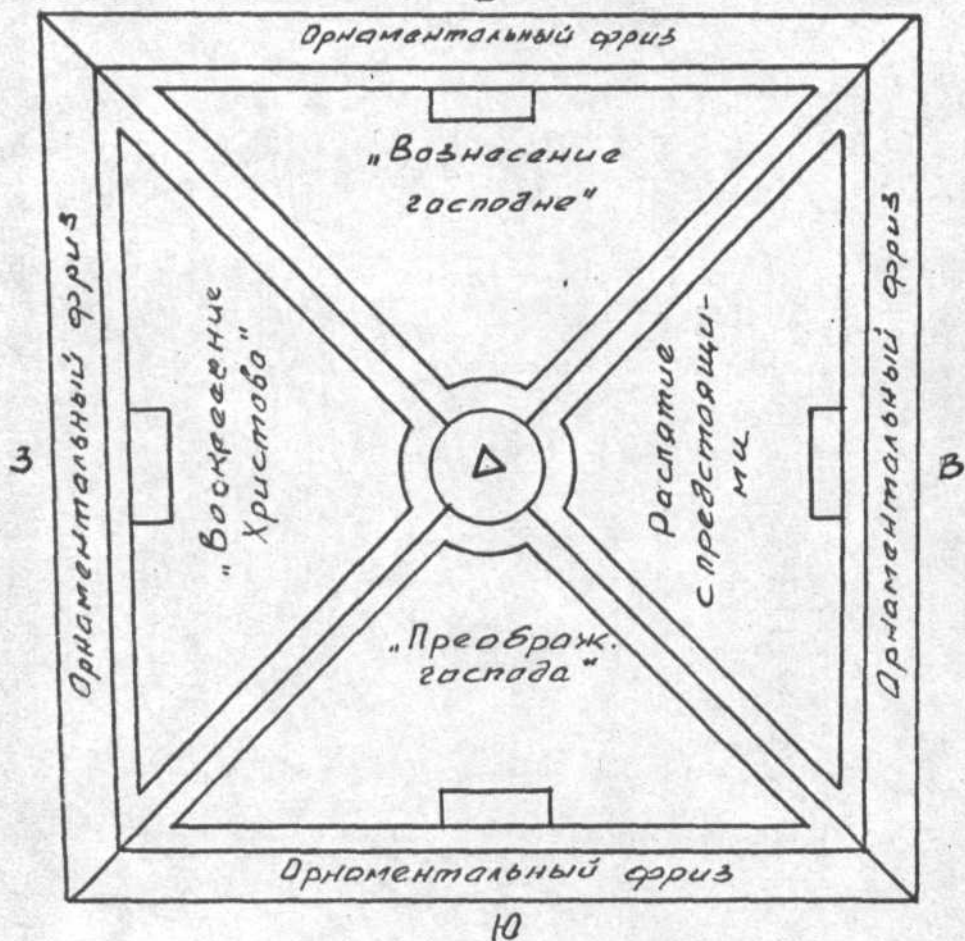
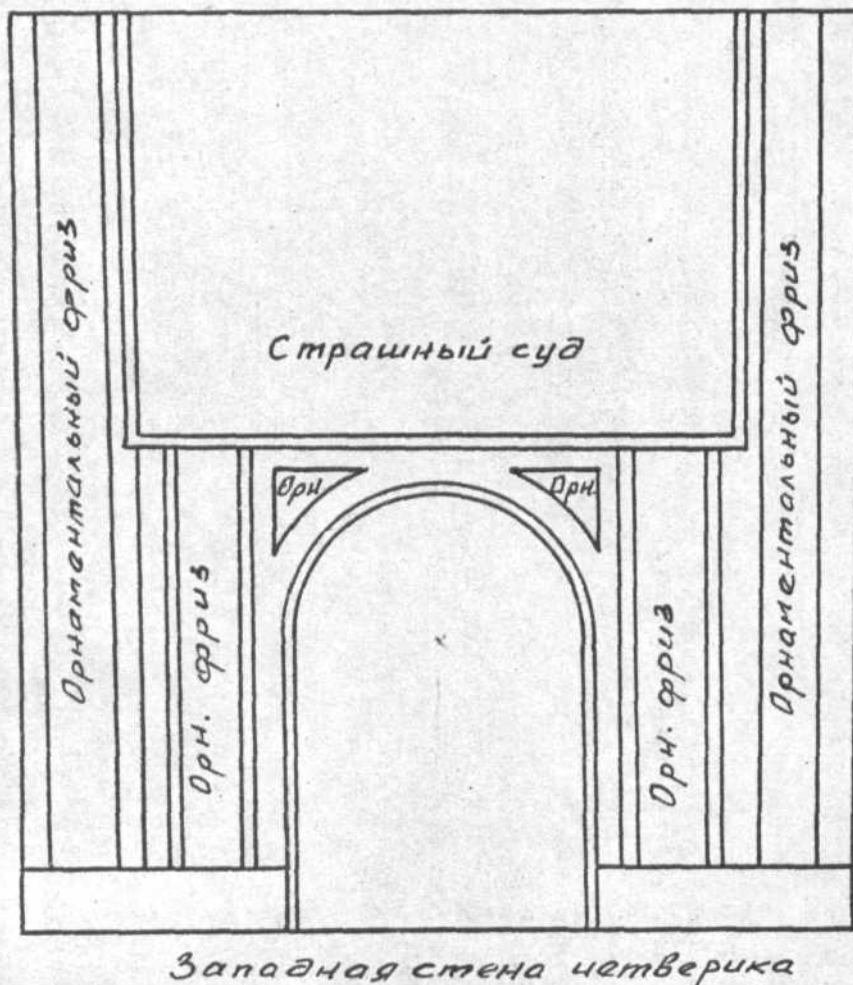
Владимирская обл., Камешковский р-н, с. Мостцы.
 Введенская церковь.
 Схема расположения композиций. Мшв. нар. XIX в.
 Свод четверика
 С

Росписи начала XIX века сохранились на своде и стенах четверика и на сводах, стенах и столбах трапезной. Восточный склон свода не расписан, но на его плоскость поднимается контурное распятие с предстоящими—завершение иконостаса. На северном склоне написано "Вознесение Господне"; на западном "Воскресение Христово" и на южном "Преображение". Композиции заключены в треугольные рамы с вогнутым полукругом в завершении. Надписи выполнены на темных прямоугольниках охрой. Нимбы черные. Иконография композиций в основном повторяет прориси XVIII века. Живопись полихромная. Рисунок высоко-профессиональный. По основанию свода проходит орнаментальный фриз (гризайль).

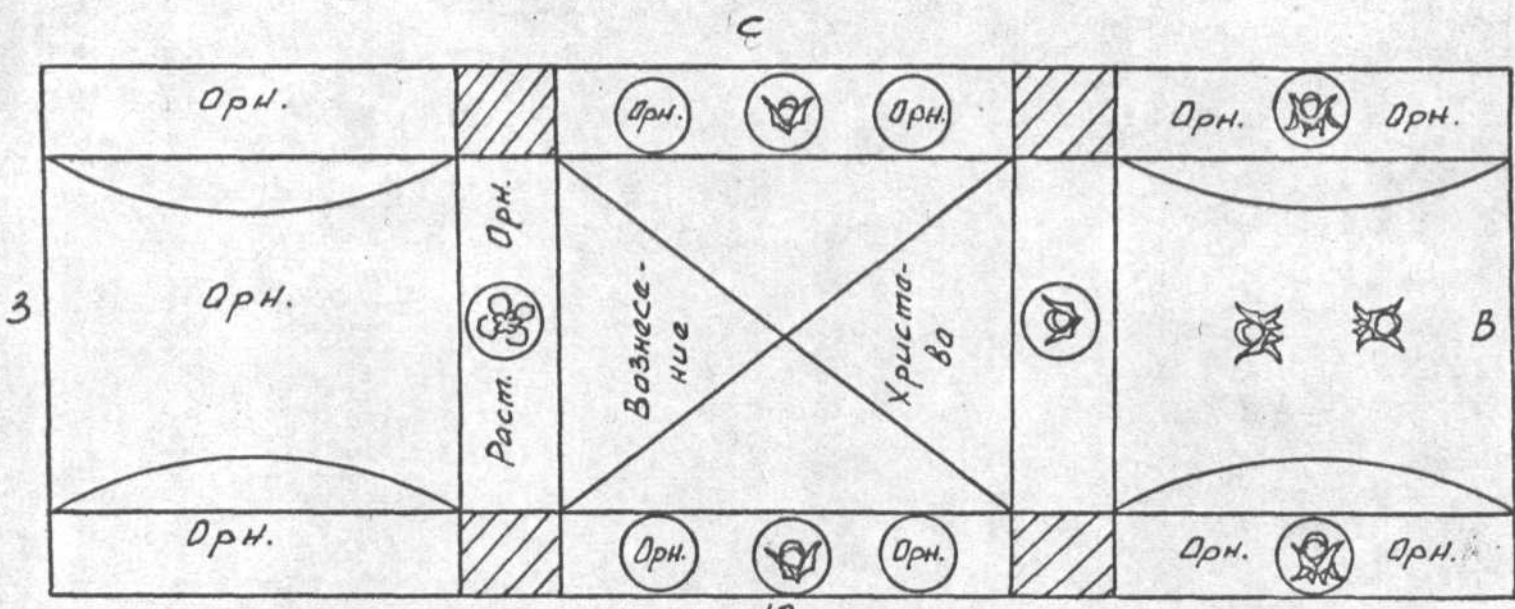
Владимирская обл., Комешковский р-н, с. Мостцы.
 Введенская церковь. Свод центральный нефа трапезной.
 Живопись нач. XIX в.

Средний и впаарушенный свод центрального нефа занят многофигурной композицией "Вознесение Христово". На остальных двух сводах этого нефа и на арках написан гризайлью стилизованный растительный орнамент. В основании и зените арок в круглых медальонах изображены головки херувимов. Орнамент западного свода и арок центрального нефа изображает вазоны (арки) и стилизованные кресты(свод). На восточном своде этого нефа представлен благословляющий Саваоф. В "Вознесении" в центре изображена Богоматерь. Рядом с ней написаны апостолы.

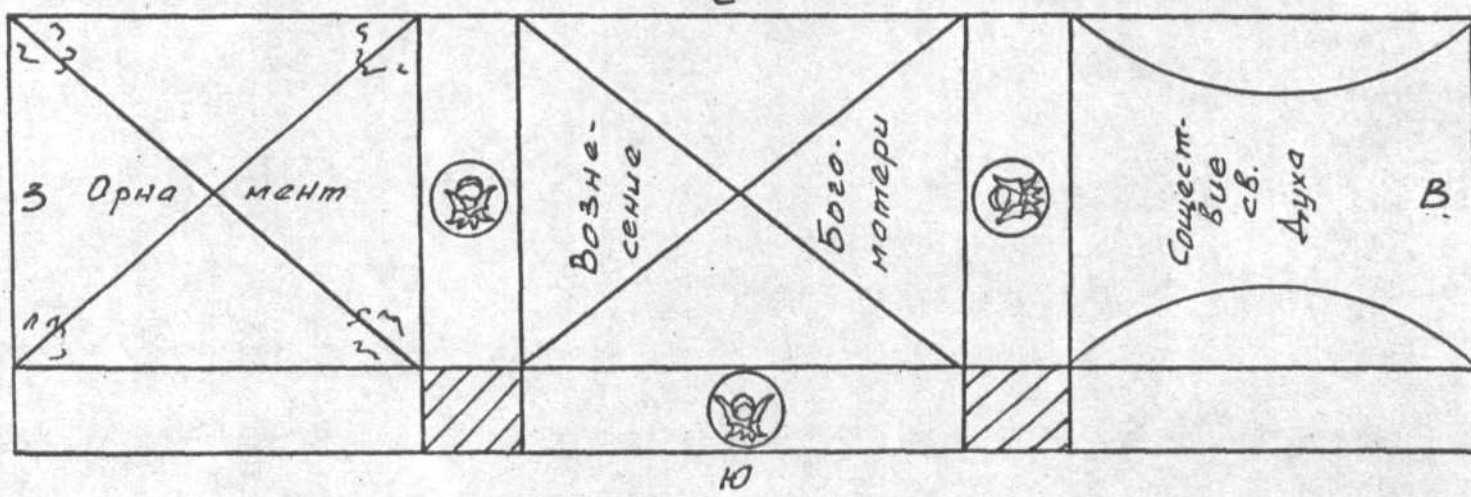
Свод северного нефа трапезной

На восточном и центральном сводах северного нефа выполнены композиции "Сошествие св. духа" и "Вознесение Богоматери". В зенитах арок в кругах написаны серафимы с огненными крыльями. Свободные от изображений части арок заполнены орнаментом (гризайль). Орнаментом расписан весь южный свод северного нефа.

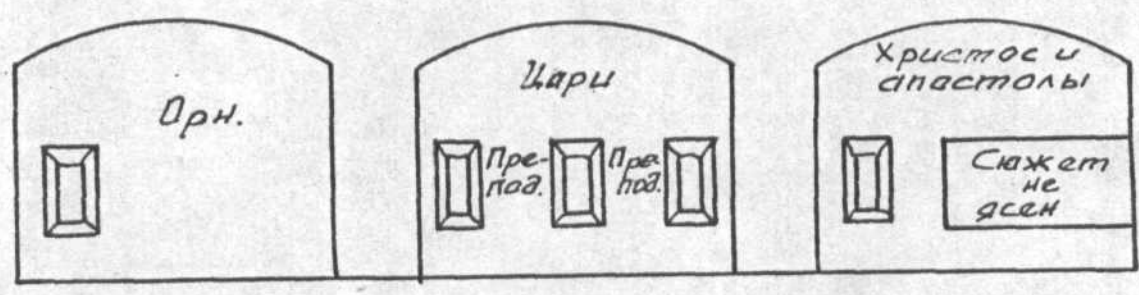
Схема расположения композиций на северной стене трапезной.

Северная стена теплой церкви двумя лопатками делиться на три прясла-северные с одним окном, центральное с тремя и западное с одним. На центральном прясле над окнами изображена группа царей, а на простенках два преподобных в рост, Над окном восточного прясла представлены Христос и апостолы. Живопись полихромная. Преобладают зеленые, желтые и красные цвета (хитоны и гимати). Вся стена западного прясла северного нефа расписана орнаментом в виде стетки с крестами. На восточной и западной стенах северного нефа выполнены композиции "святитель и дьякон перед аналоем", и "Изображение младенцев". Живопись полихромная. Рисунок правильный. В композиции "Избиение младенцев" заметно влияние западных художников.

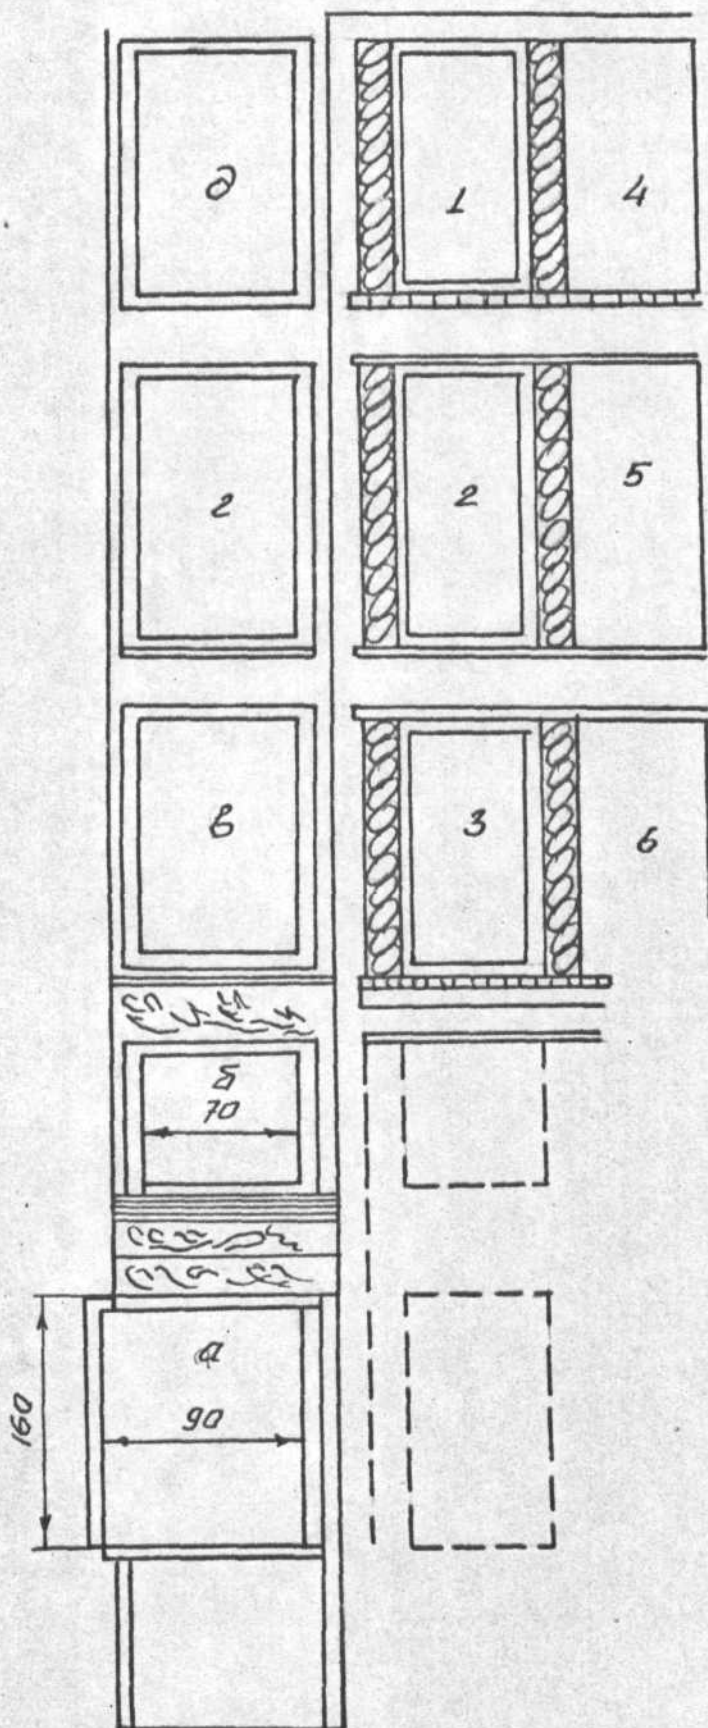
Владимирская обл., Камешковский р-н, с. Мостцы.
 Введенская церковь.
 Живопись нач. XIX в.

На восточном откосе в коричневых рамах из ов выполнено пять иконных изображений, которые включались в систему иконостаса. Ширина нижней композиции на откосе 90 см, иконы, включаемой в праздничный ряд 70x70 см. Размеры икон на откосах совпадают с размерами и месторасположением по рядам гнезд в иконостасе. Карнизы иконостаса продолжают на откосе в виде орнаментальных изображений. Выполнены они (как и рамы картин) золотисто-коричневатой охрой аканфовые листья). На откосе внизу изображены: преподобный Арсений, препод. Евросинья, епископ Феодосий, епископ ..., над ними спас на облаках, со сферой, коричневые тона.

а, б, в, г, д - росписи
 на откосе восточного
 ряда окон северной
 стены четверика.

1, 2, 3, 4, 5, 6 - сохранившийся
 иконостас.

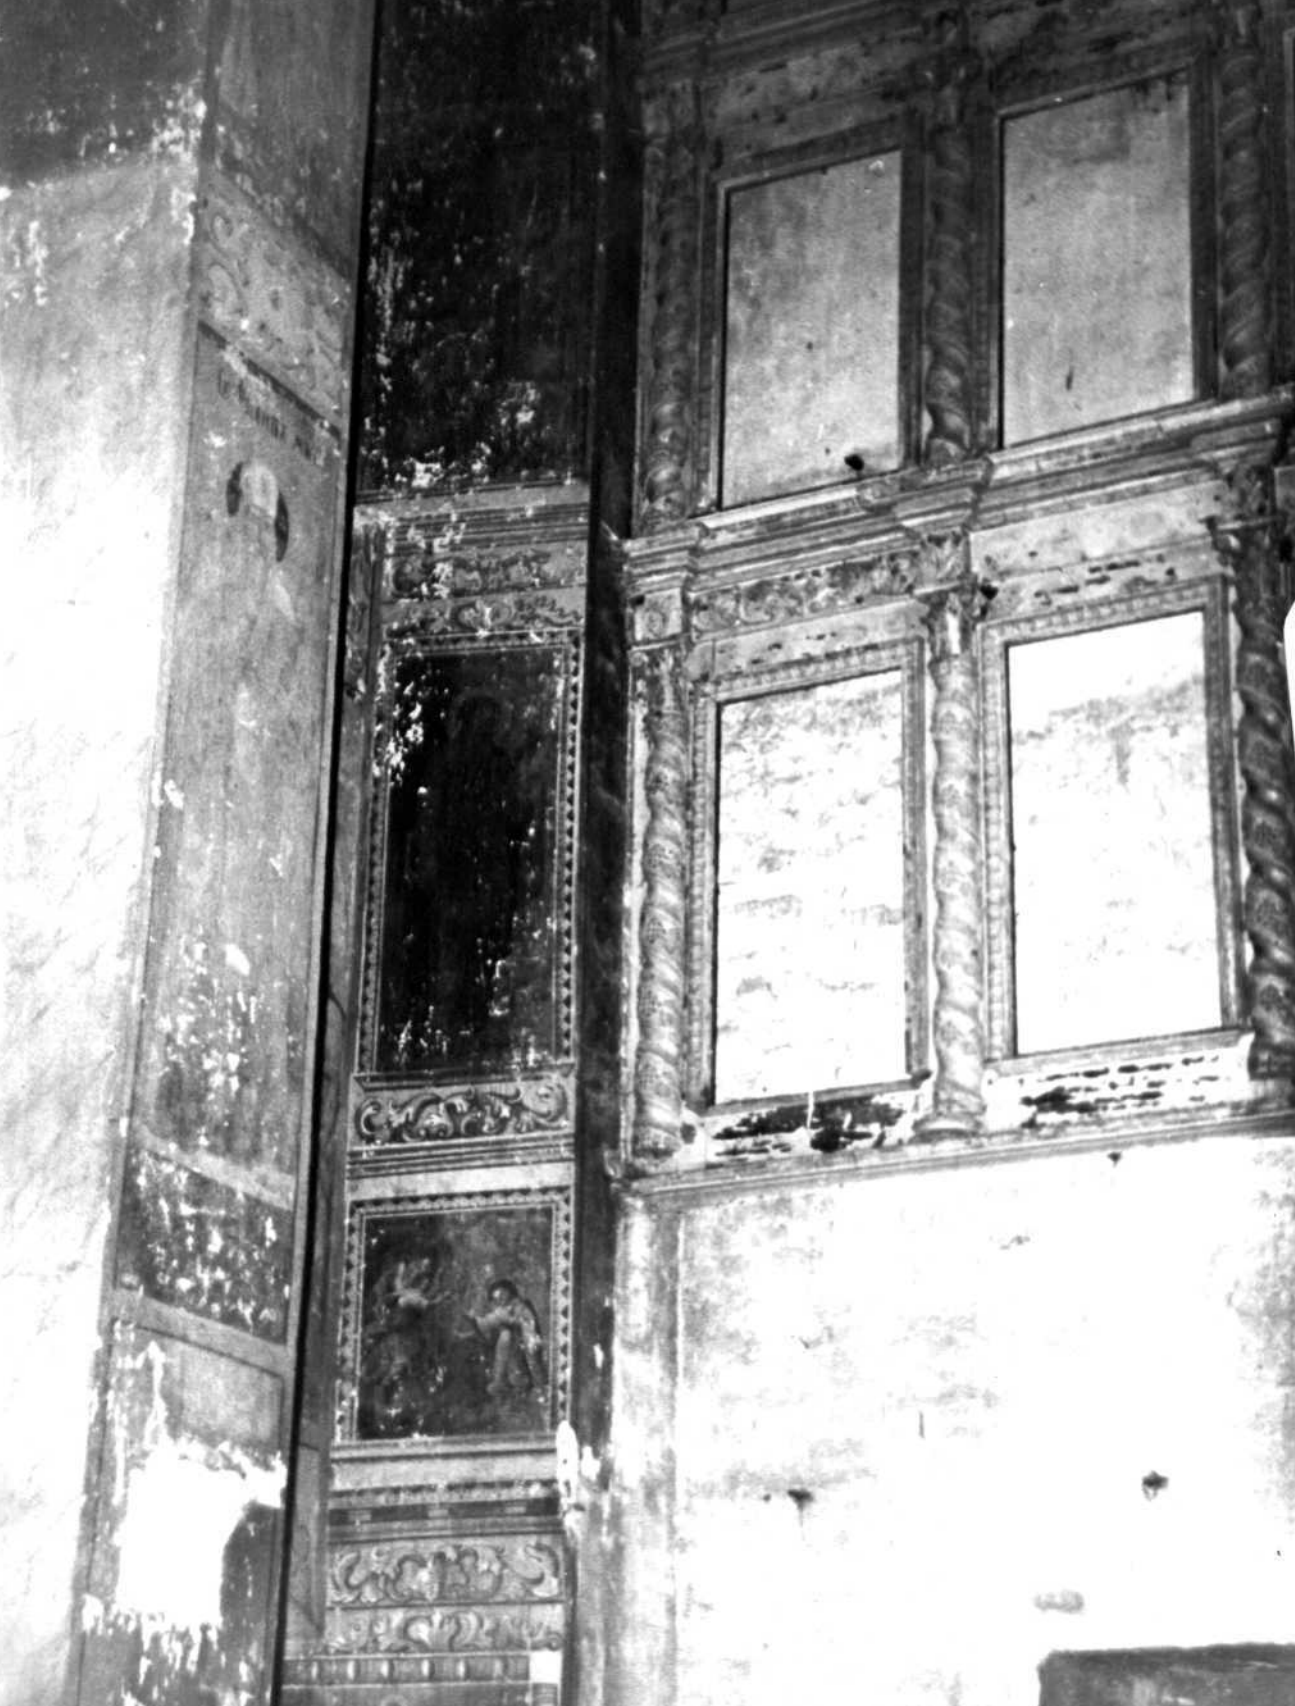
Введенская г.
северная стена четверика
посвящена мая. XIX в.
