П А С П О Р Т

КОЛОКОЛЬНЯ АНСАМБЛЯ БЛАГОВЕЩЕНСКОГО
МОНАСТЫРЯ.

Владимирская обл., г. Гороховец. Ансамбль
Благовещенского собора.

УЧЕТНАЯ КАРТОЧКА

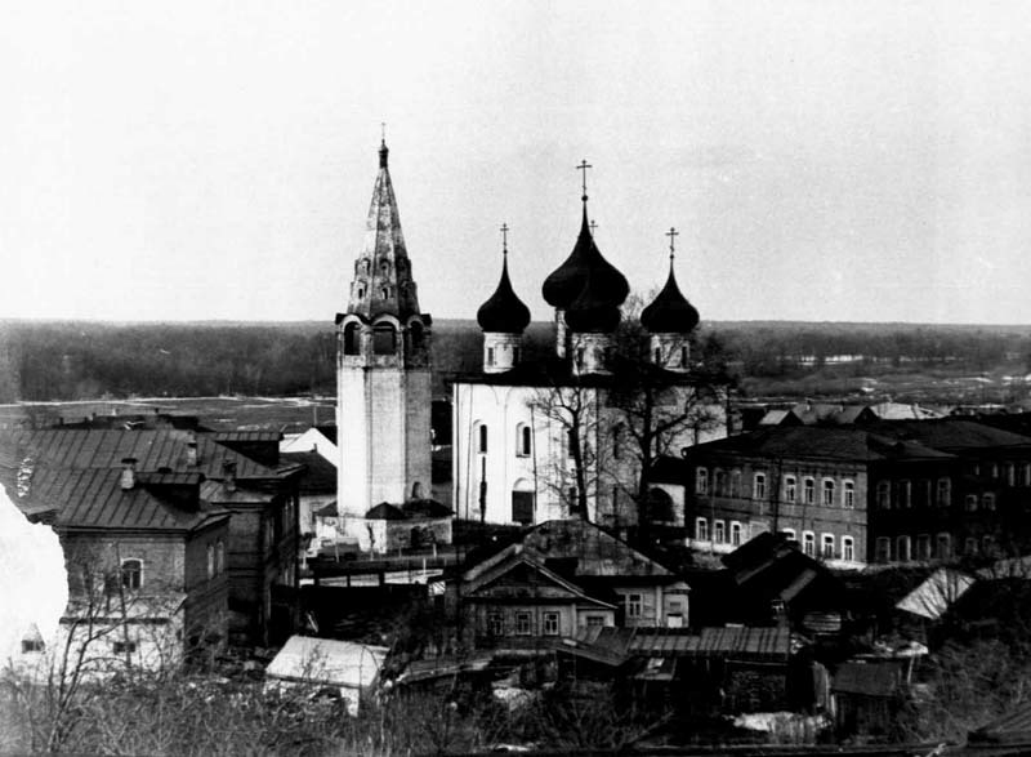
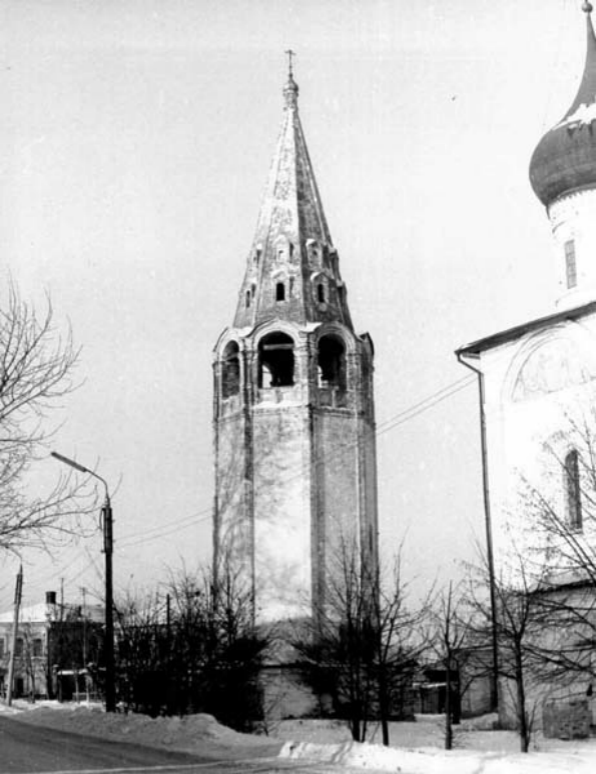
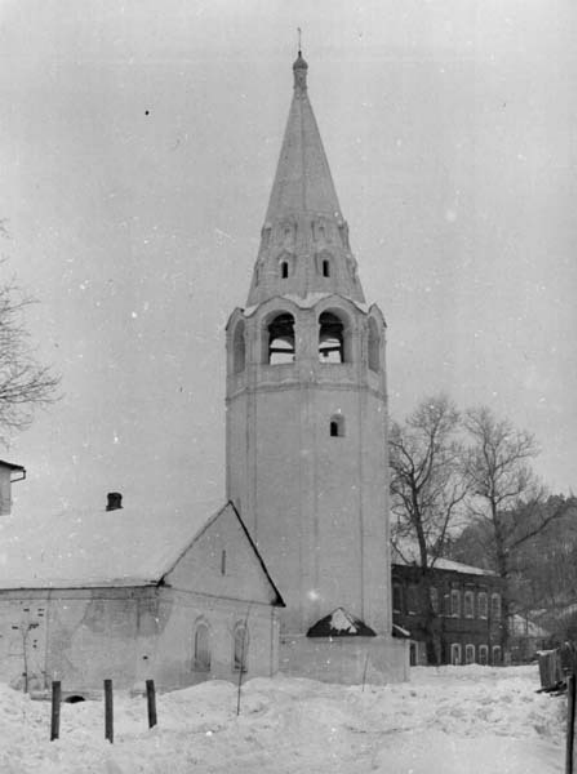
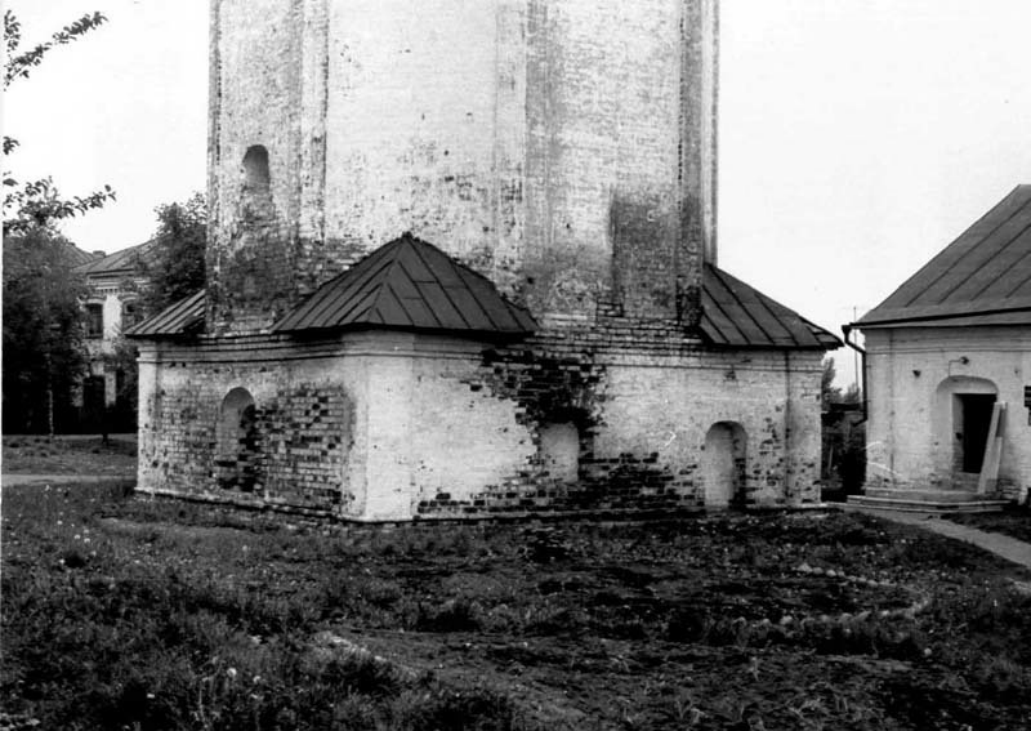
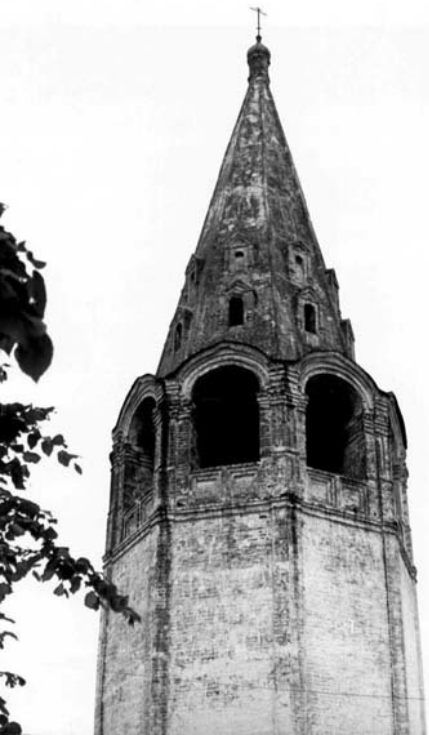
Колокольня принадлежит к типу шатровых, восьмерик на четверике. Свообразием ее объемно-пространственного решения является необычно заниженный нижний четвериковый ярус и соответственно необычно завышенный восьмерик, объединяющий в себе три последующих яруса, два из которых закрытые, имеют по одному небольшому окну, а третий открытый ярус звона.

Первый четвериковый нижний ярус квадратный в плане, с одним лучковым окном с востока /выше заложением/, амбразура которого с внешней и внутренней сторон обрамлена более крупной, широкой и глубокой лучковой нишей. Перекрыт четверик сомкнутым глухим сводом. Над окном имеет распалубку. А верхней проем, устроенный в одной грани, заполнен современной деревянной однопольной дверью.

Два последующих яруса объединены в монолитный цельный, гладкий /без декора/ восьмерик, закрепленный только лопатками на пересечении граней. С северной его стороны встроена дестничная клетка. Яруса имеет сводчатые перекрытия и освещены одним маленьким окном того же типа, что в четверике. Одно из окон /в северо-восточной грани/ освещает дестничную клетку. С фасадов эти три окна расположены в разных гранях и в разных уровнях /по венту/.

Верхняя часть восьмерика — третий ярус для звона — прорезан в каждой грани арочными проемами и активно декорирован попером широких профилированных килевидными завершениями проемов, профилированными пилястрами на ребрах и такими же горизонтальными поясами. Восьмигранный шатер колокольни имеет в каждой грани по два глухих окна /второй ряд — ложные окна/, ребра обозначены замками. Минимальная глава, килевидные закомары яруса звона и углы четверика покрыты железом и покрашены. Оконные проемы восьмерика зашпаклеваны и не имеют.

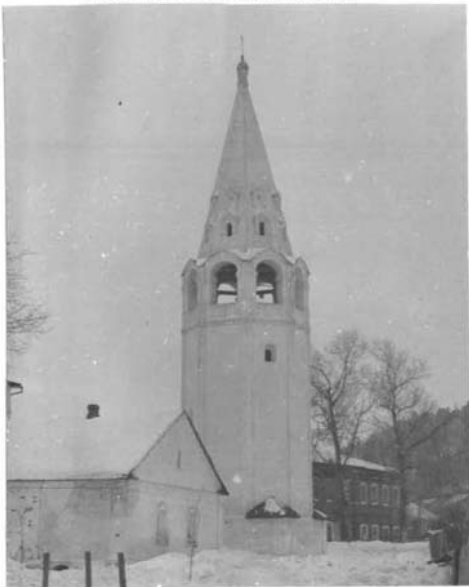
Фото или схематический план

Колокольня поставлена с западной стороны Благовещенского собора метрах в 20 от него. Принадлежит к типу шатровых, с конструктивной схемой "восьмерик на четверике". Первый четвериковый ярус ее необычно занижен. Перекрыт сомкнутым сводом, имеет одно окно и дверь. Три последующих яруса объединены в высокий цельный монолитный восьмерик, ребра которого обозначены лопатками. Два яруса этого восьмерика закрыты. Имеет по одному маленькому лучковому окну. Ярус звона открытый, прорезанный арочными пролетами звона. И только на этом ярусе, в верхней своей части, колокольня обильно декорирована ширинками, кокошниками, горизонталями. Шатер имеет два ряда слухов /верхний ложный/ и миниатюрную луковичную главку. Своеобразный тип шатровой колокольни, применяющийся охотно в монастырских комплексах г. Гороховца, у которой объемно-конструктивная схема и приемы декора не выходят за рамки архитектуры того времени, а пропорциональные соотношения составных частей своеобразны.
