ПАСПОРТ

I. НАИМЕНОВАНИЕ ПАМЯТНИКА Успенский собор

Ярославская обл. г. Ростов Кремль
(АССР, край, область, район, автономная обл.,

УЧЕТНАЯ КАРТОЧКА
Успенский собор

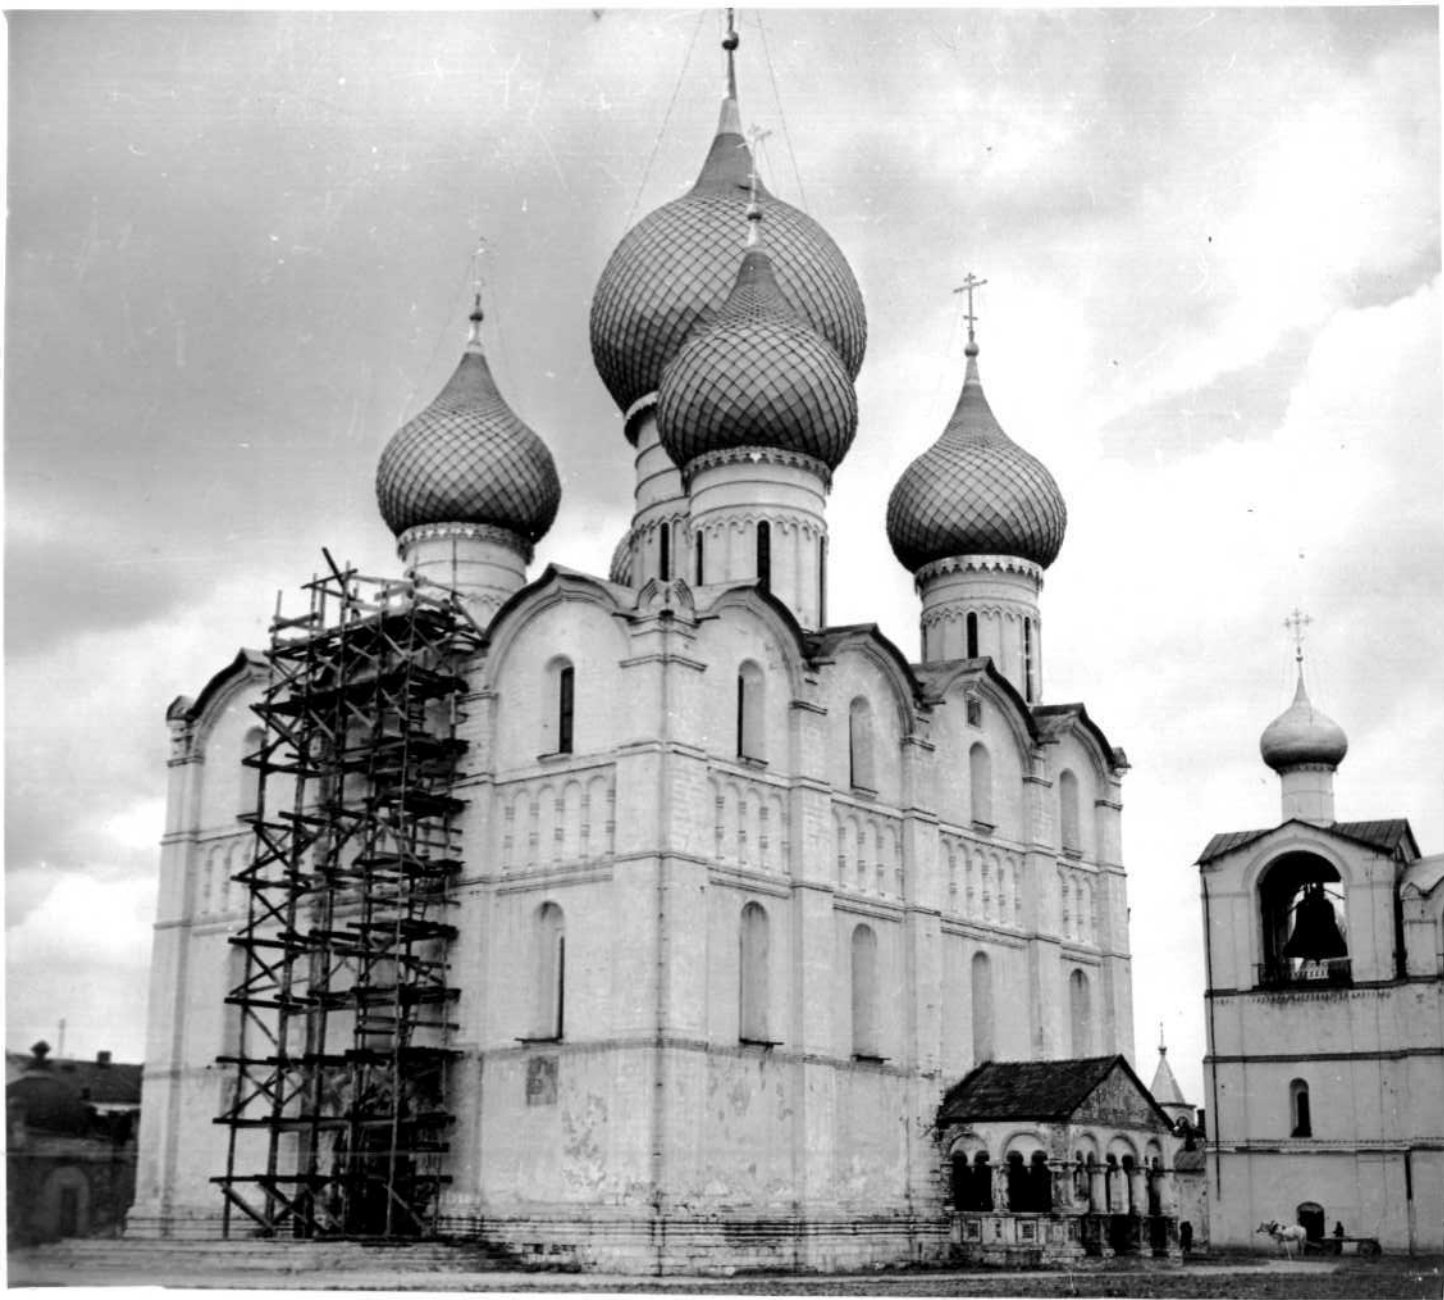
лист №17694.

г. Росиов. Кремль.
Генеральный собор.
Вид с юго-запада

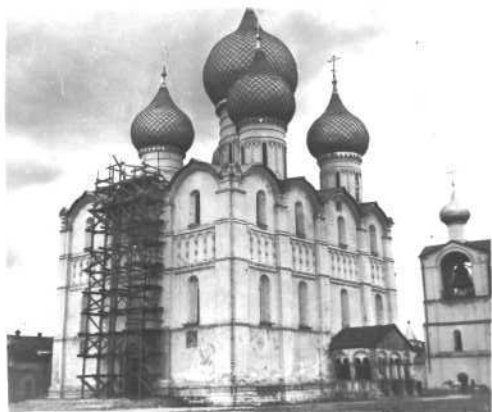
Фото или схематический план

5-ми главый, 6-ти столпный храм с тремя пониженными апсидами. Стены собора разбиты лопатками большого выноса: на западном фасаде - на три части, на северном и южном - на четыре. Каждое членение заканчивается закомаркой и килевидным завершением. Стены имеют четкие горизонтальные членения на этажи. Цоколь лопаток, карнизы и другие детали собора выложены из белого камня. Интерьер собора украшен стеной росписью. Уникальный памятник архитектуры, живописи и резьбы ХУІ-ХУІІ вв.

Воз с юго-запада
фото М.А. Лосанова
кваси 1925г.
