П А С П О Р Т

Проспект К.Маркса.

Дом жилой с магазинами.

Карельская АССР, г.Петрозаводск,

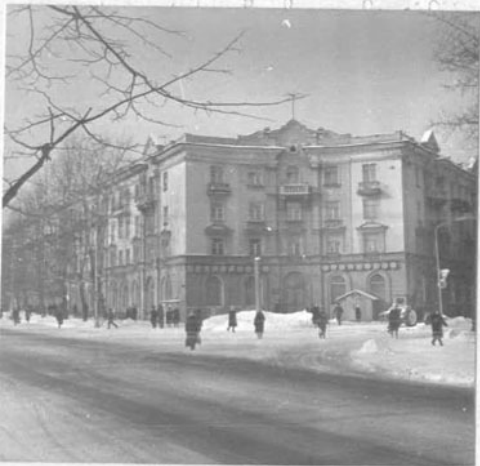
Фото или схематический план

Дом занимает угловое положение в планировочной структуре пр. К. Маркса, выходящим одним крылом на красную линию проспекта, другим — на красную линию ул. Дзержинского. Представляет собой асимметричную композицию, образованную четырьмя четырехэтажными объемами с вальмовыми крышами: двумя упомянутыми крыльями разной длины и центральной частью с вогнутой стеной, обращенной на угол между проспектом и улицей. Фасады центральной части и крыла по проспекту имеют симметричную композицию. На I-м этаже расположены магазины, на 2-м — 4-м — жилые квартиры. Здание — композиционная часть ансамбля пр. К. Маркса. Является примером постройки в стиле неоренессанса начала 1950-х годов, о чем свидетельствует характер декора: рустованный I-ый этаж, поэтажные тяги, развитый карниз, ритмичный ряд декоративных композиций на стенах. Возведено из кирпича с покрытием декоративной штукатуркой. Габариты — 13,5х75 м, 13,5х37 м /крылья/, 13х26 м /центральная часть/. Автор — Старченко М. Г.
