П А С П О Р Т

I. НАИМЕНОВАНИЕ ПАМЯТНИКА Склеп надземный № 2.II. ТИПОЛОГИЧЕСКАЯ
ПРИНАДЛЕЖНОСТЬ

УЧЕТНАЯ КАРТОЧКА
Скелп надземный №2

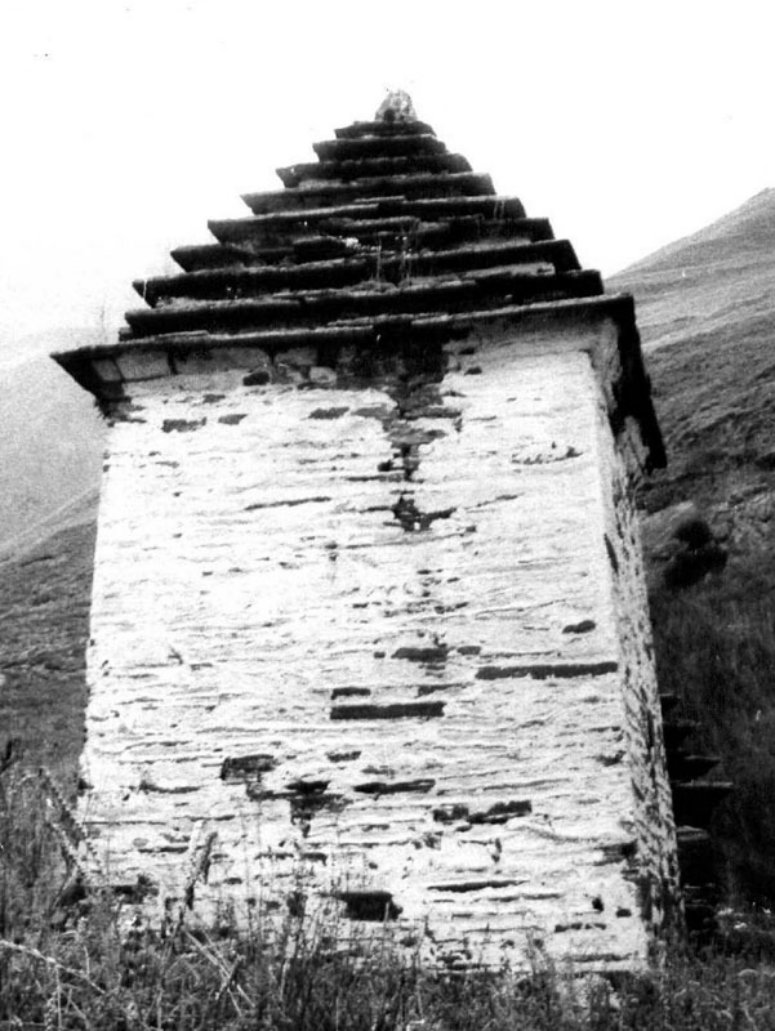
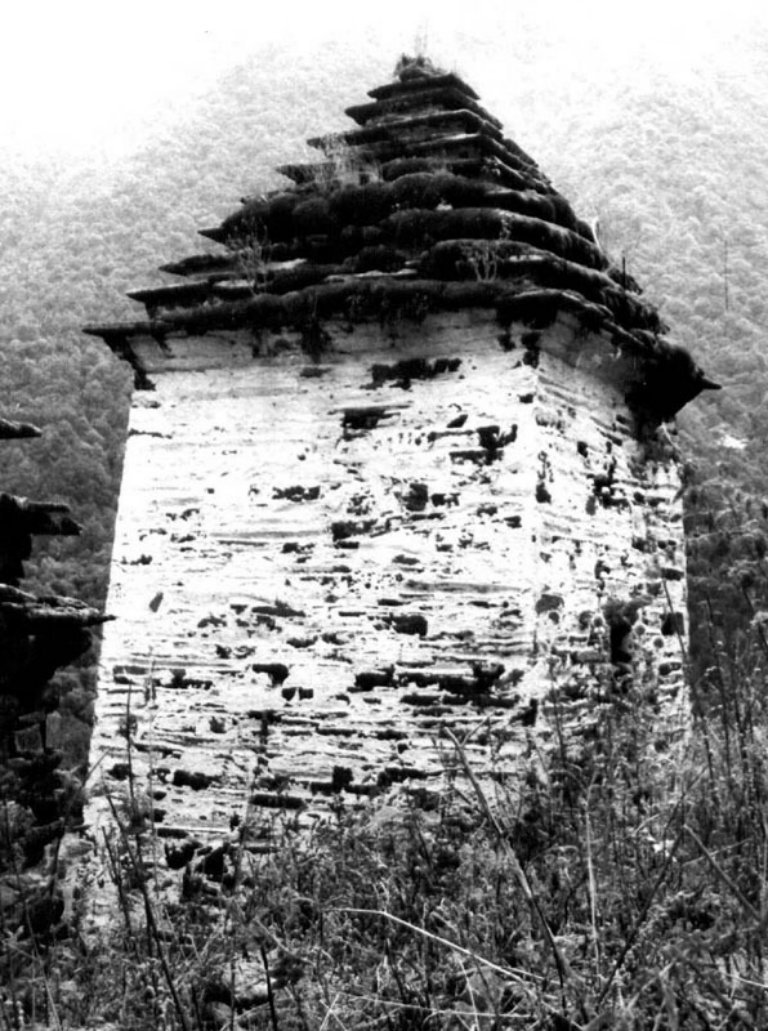
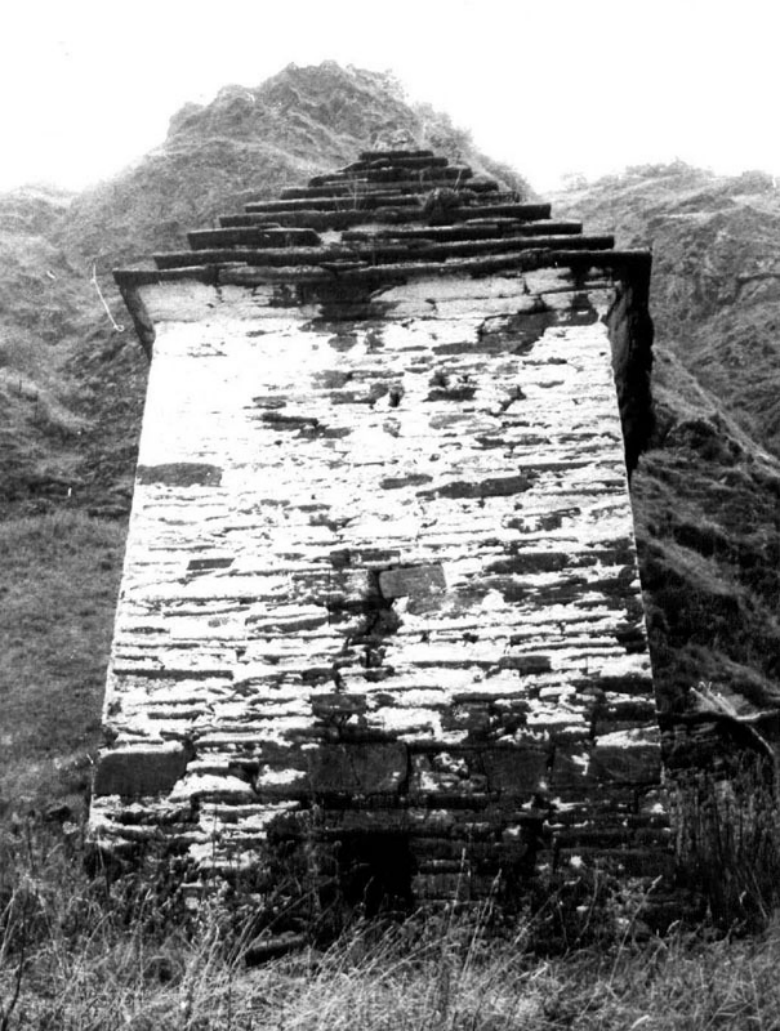
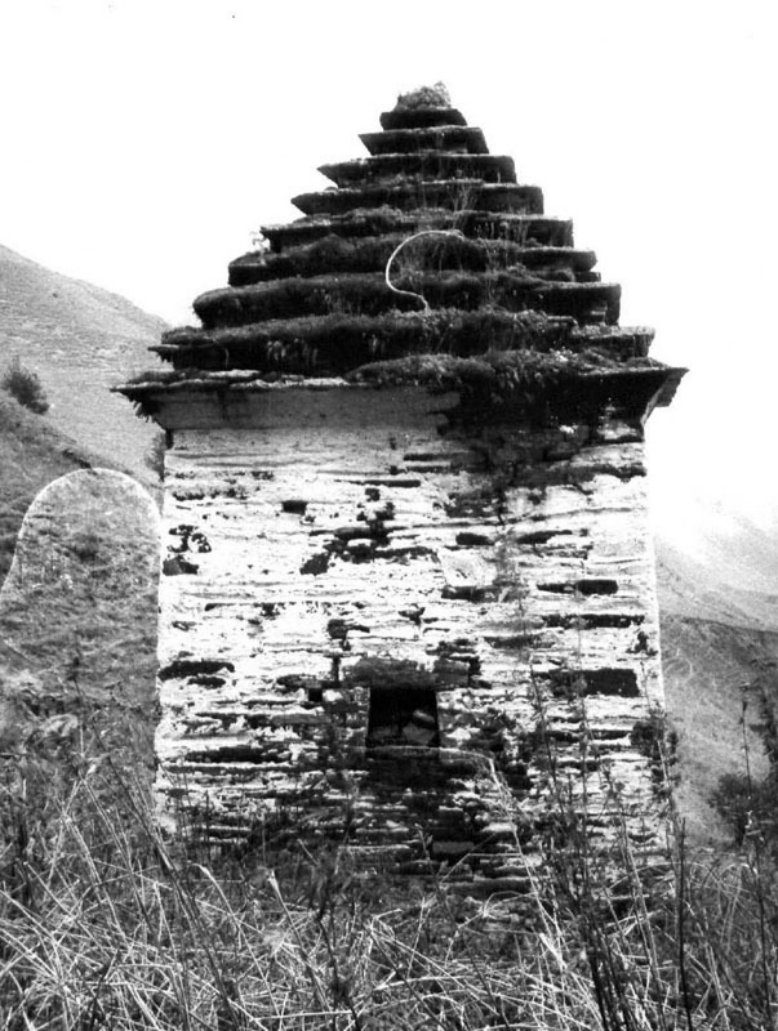
Двухэтажный надземный башнеобразный склеп №2 имеет квадратный план /3,95x3,97м/ и стройный, суживающийся кверху объём, завершённый аккуратной подтёсанным наугол карнизом и увенчанный девяноступенчатой пирамидальной крышей с венчающим шпилем /сохранился частично/.

Склеп водружён на пологом основании склона. Тщательно сложен на известии из тонких сланцевых плит. Поверхность фасадов ровная, углы выложены аккуратно. Снаружи стены покрыты тонким слоем известковой обмазки. Каждая из ступеней кровли покрыта тонкими и ровными пластинами чёрного сланца.

Лаз в нижний ярус помещён у самой земли в центре восточного фасада. Лаз во второй ярус находится на противоположной стороне. Оба лаза имеют трапециевидную форму и обращены откосами внутрь склепа. По сторонам проёмов лазов внутри стен проходят каналы деревянных горизонтальных заповорев дверей.

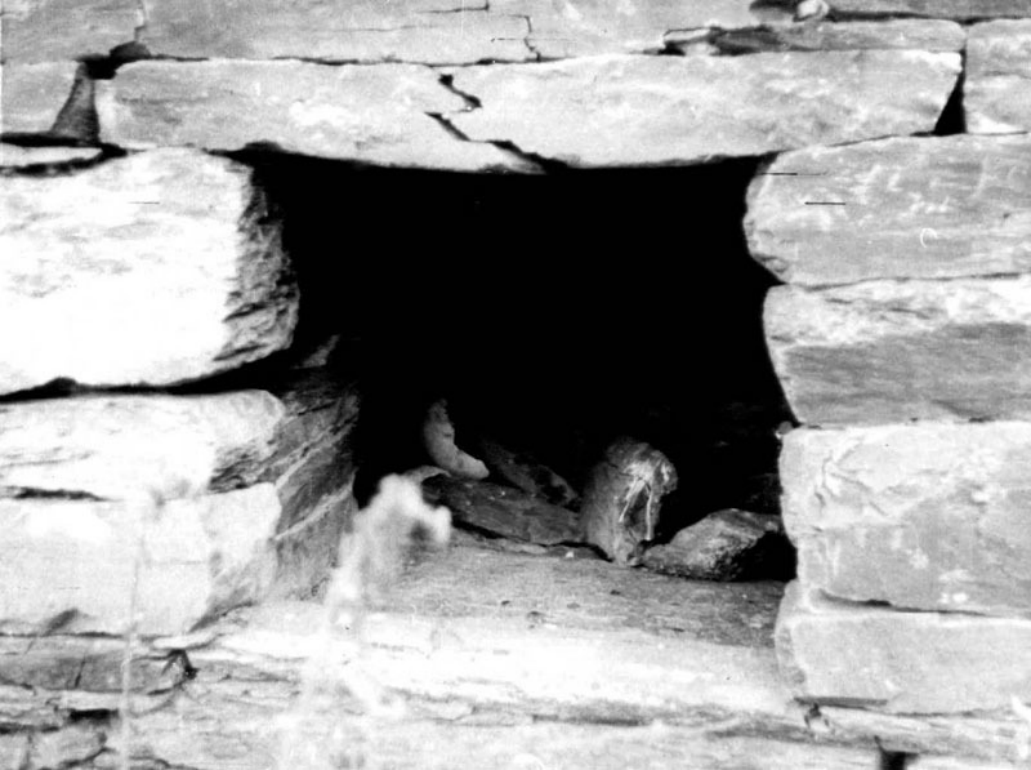
Утрачена верхушка венчающего шпилья и внутренние перекрытия ярусов. Захоронение нарушено.

Внутреннее пространство склепа перекрыто четырёхсторонним ложным сводом. Оно разделялось на яруса плоскими деревянными перекрытиями /не сохранились/. Захоронения склепа нарушены.

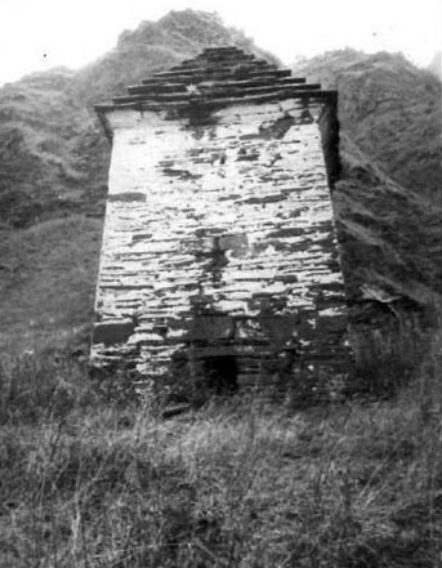
Двухэтажный надземный башнеобразный склеп №2 имеет квадратный план и суживающийся кверху ооём. Увенчан девятиступенчатой пирамидальной крышей с венчающим шпилем. Сложен из тонких плит сланца на извести. Внутреннее пространство склепа перекрыто четырехсторонним ложным сводом, разделялось на два яруса плоскими дер. перекрытиями. Памятник интересен как один из примеров надземной погребальной постройки эпохи позднего средневековья, свидетельствующий о широте распространения этого типа зданий и о множестве вариантов его воплощения.
