ПАСПОРТ

I.	НАИМЕНОВАНИЕ ПАМЯТНИКА	Кирха "Арнау"		Die Kirche von Arnau				
II.	ТИПОЛОГИЧЕСКАЯ ПРИНАДЛЕЖНОСТЬ	памятник археологии	памятник истории	памятник архитектуры	Памятник монументального искусства			
				+				
III.	ДАТИРОВКА ПАМЯТНИКА (или дата исторического события, с которым связано возникновение памятника – для памятников истории)	1340 г.						
IV.	АДРЕС (местонахождение памятника)	Калининградская область Гурьевский р-н п.Марьино (Родники)			Arnau			
V.	ХАРАКТЕР СОВРЕМЕННОГО ИСПОЛЬЗОВАНИЯ	по первонач. значению	культ. проект.	турист. экскурс.	лечебно- оздор.	жилищ. помещ.	хозяйств.	не использ.
								+

Кирха Св. Катарины. XIV в.

УЧЁТНАЯ КАРТОЧКА

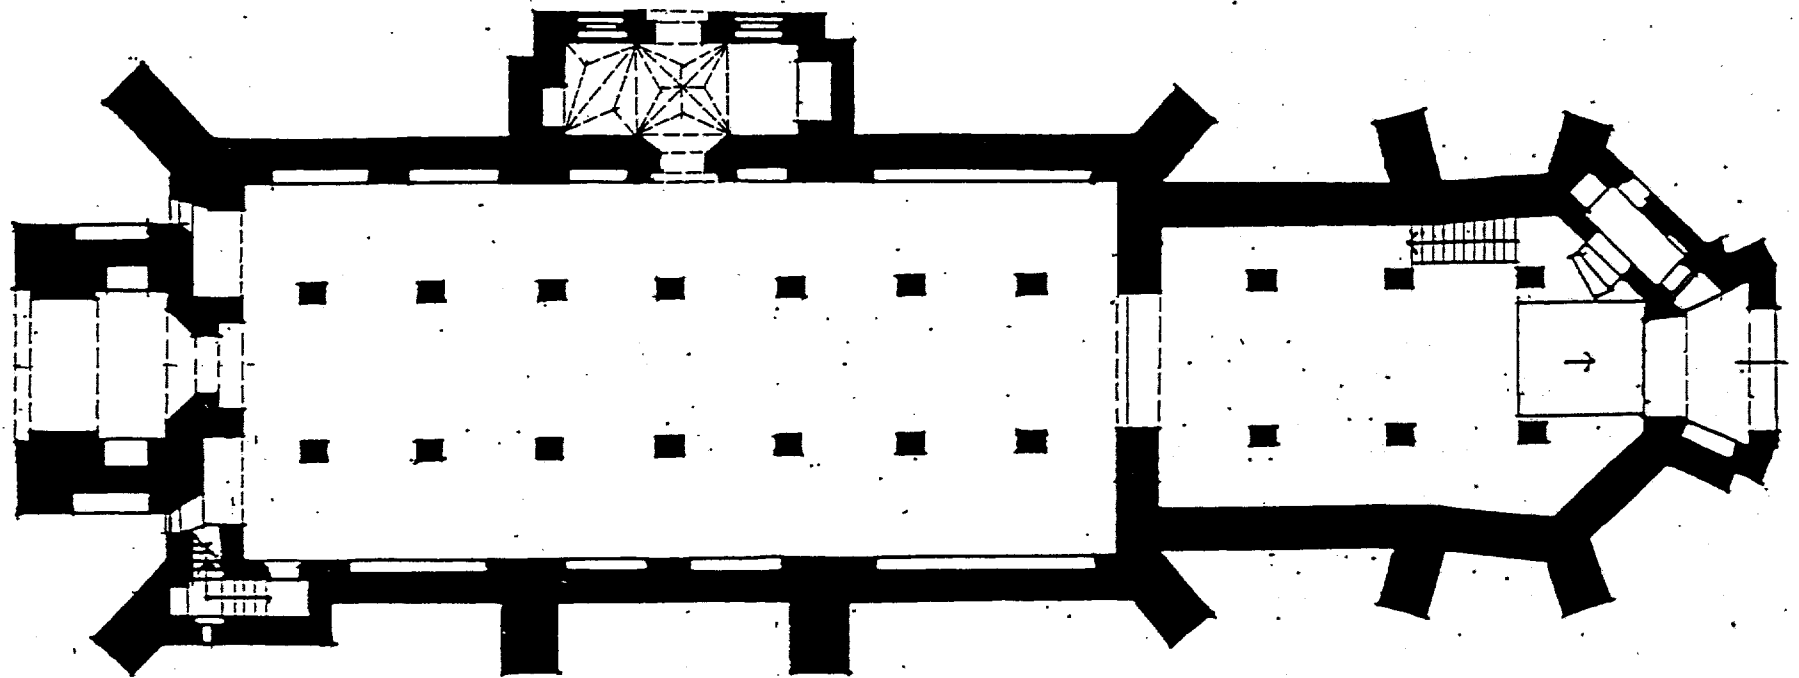
ПЛАН ПЕРВОГО ЯРУСА.

Объемная композиция состоит из полигонального хора, к восточной стороне которого примыкает трапезиевидная одноэтажная ризница. Объем хора соединяется с нефом большой стрельчатой аркой. К высокому прямоугольному нефу с западной стороны примыкает многоярусная квадратная в плане башня, с северной стороны нефа пристроен двухярусный притвор.

Первый и второй ярусы кирхи были перекрыты крестовыми нервюрными сводами, ныне утраченными. Объем нефа имеет три трапеи, перекрытые звездчатыми сводами, пять нервюр которых опираются на резные каменные консоли, объем хора, меньшей высоты, имеет две трапеи и перекрыт такими же сводами.

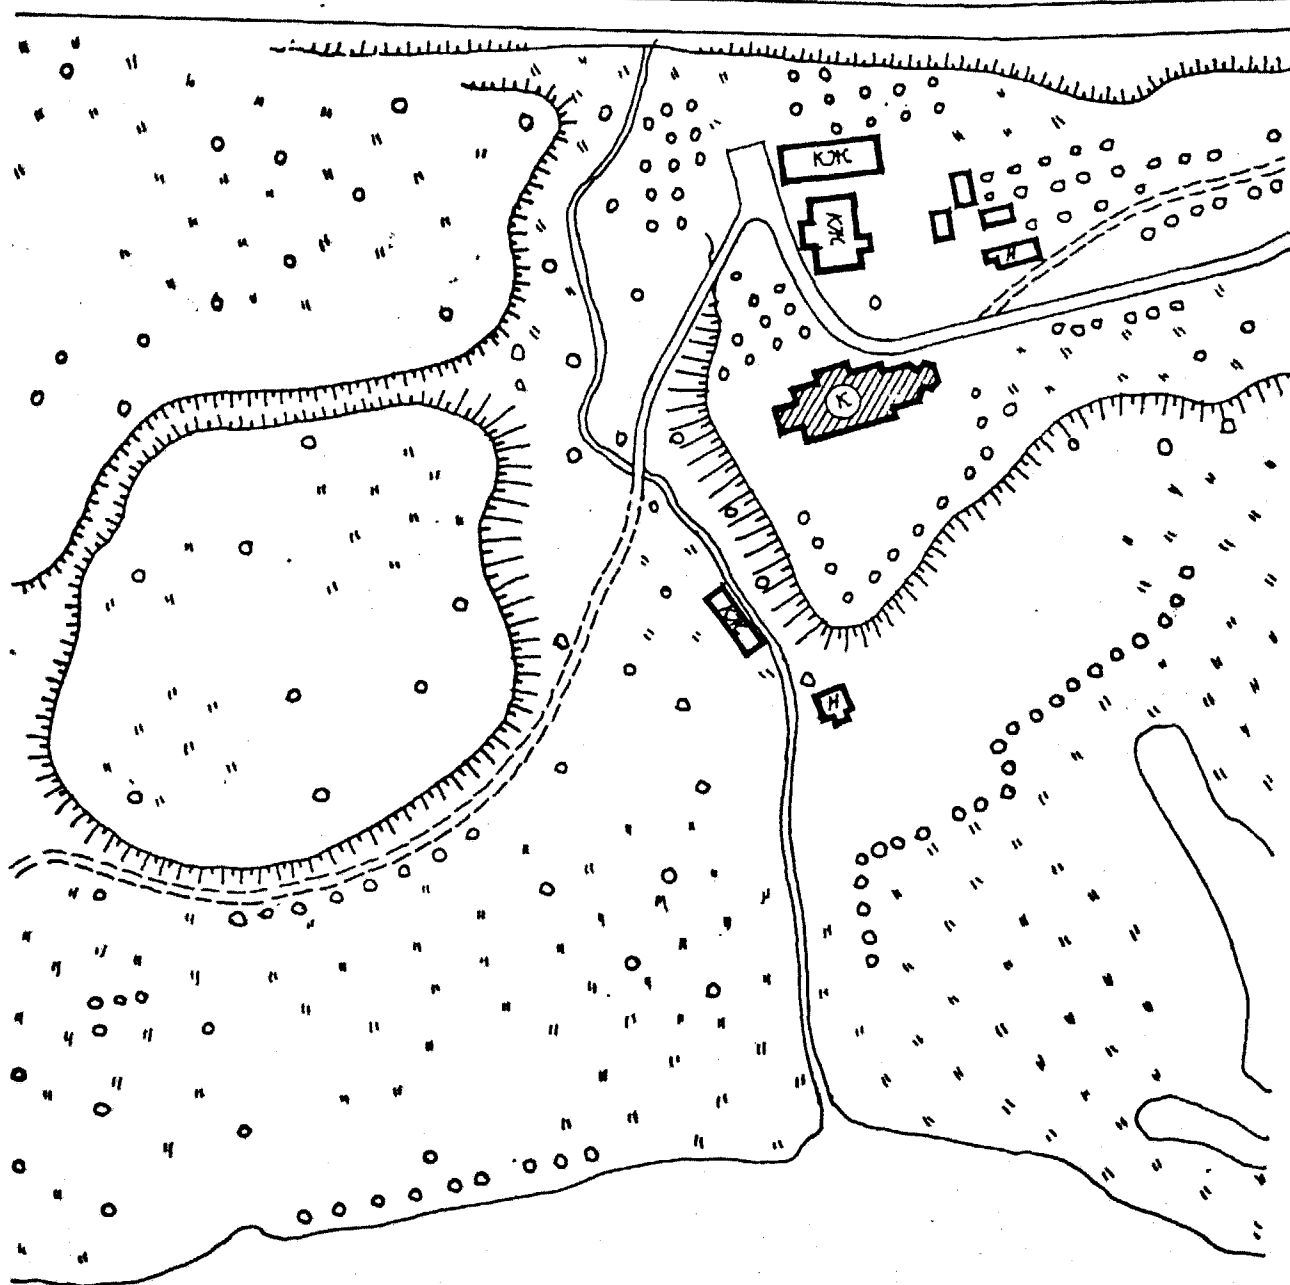
ГЕНЕРАЛЬНЫЙ ПЛАН.

Кирха возведена на высоком холме над рекой Прегель и является архитектурной доминантой окружающей местности.

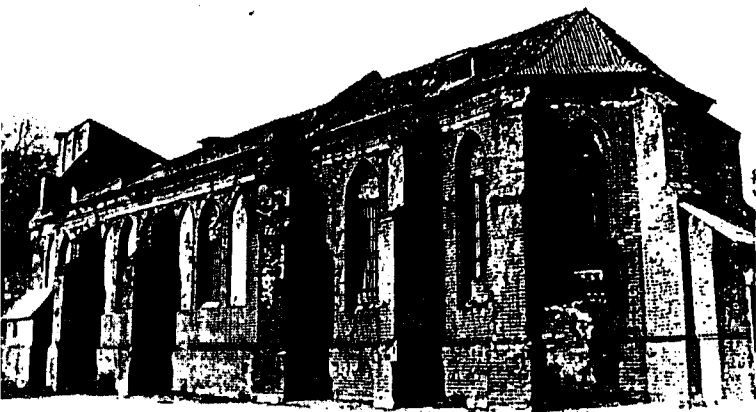
Южный фасад. Вид от объёма хора.

Объемная композиция состоит из продольного нефа, завершенного полигональным хором, к восточной стене которого пристроена трапециевидная ризница. С запада к нефу примыкает массивная квадратная в плане башня, с севера - двухярусный притвор. Стены нефа и хора укреплены контрфорсами, между которыми расположены тройные стрельчатые окна: центральное - световое, и боковые - ложные, с нарисованными по штукатурке массивными.
