П А С П О Р Т

I. НАИМЕНОВАНИЕ ПАМЯТНИКА Усадьба П.А.Атрыганьева. Господский дом

РСФСР, Пензенская область, Земетчинский район, с.Оторма,
усадьба П.А.Атрыганьева, господский дом, вт.пол. XIX в.

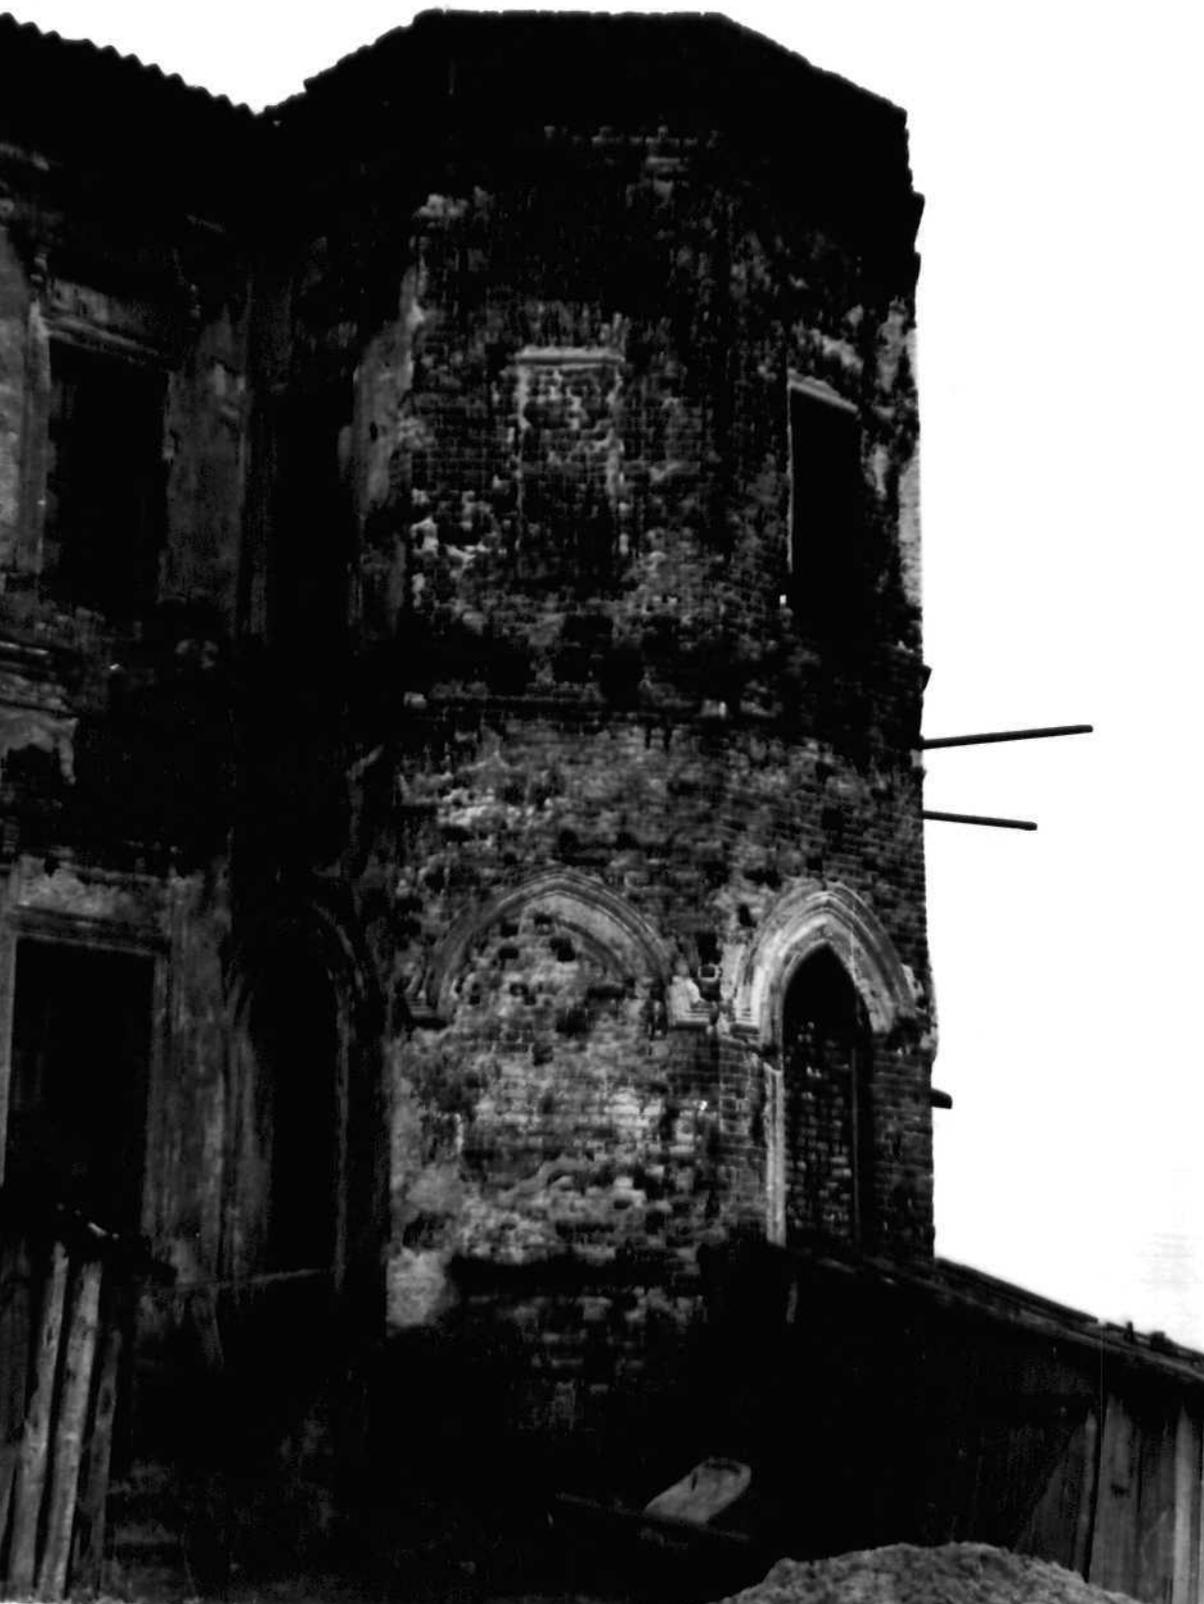
Перестроек не производилось. Утрачено перекрытие башни, балкон опоясывающий второй этаж башни, витражи стрельчатых окон. Не сохранился балкон центрального ризалита главного фасада, заложены некоторые окна. В интерьере разобраны некоторые печи, заложена правая аркада северного тамбура.

РСФСР
Тензенская обл.,
Земетчинский р-н,
с. Озерце
Усадьба П.А. Арциханцева
Господский дом, вч. пол XIX в
№5. Вид башни со стороны
главного фасада.

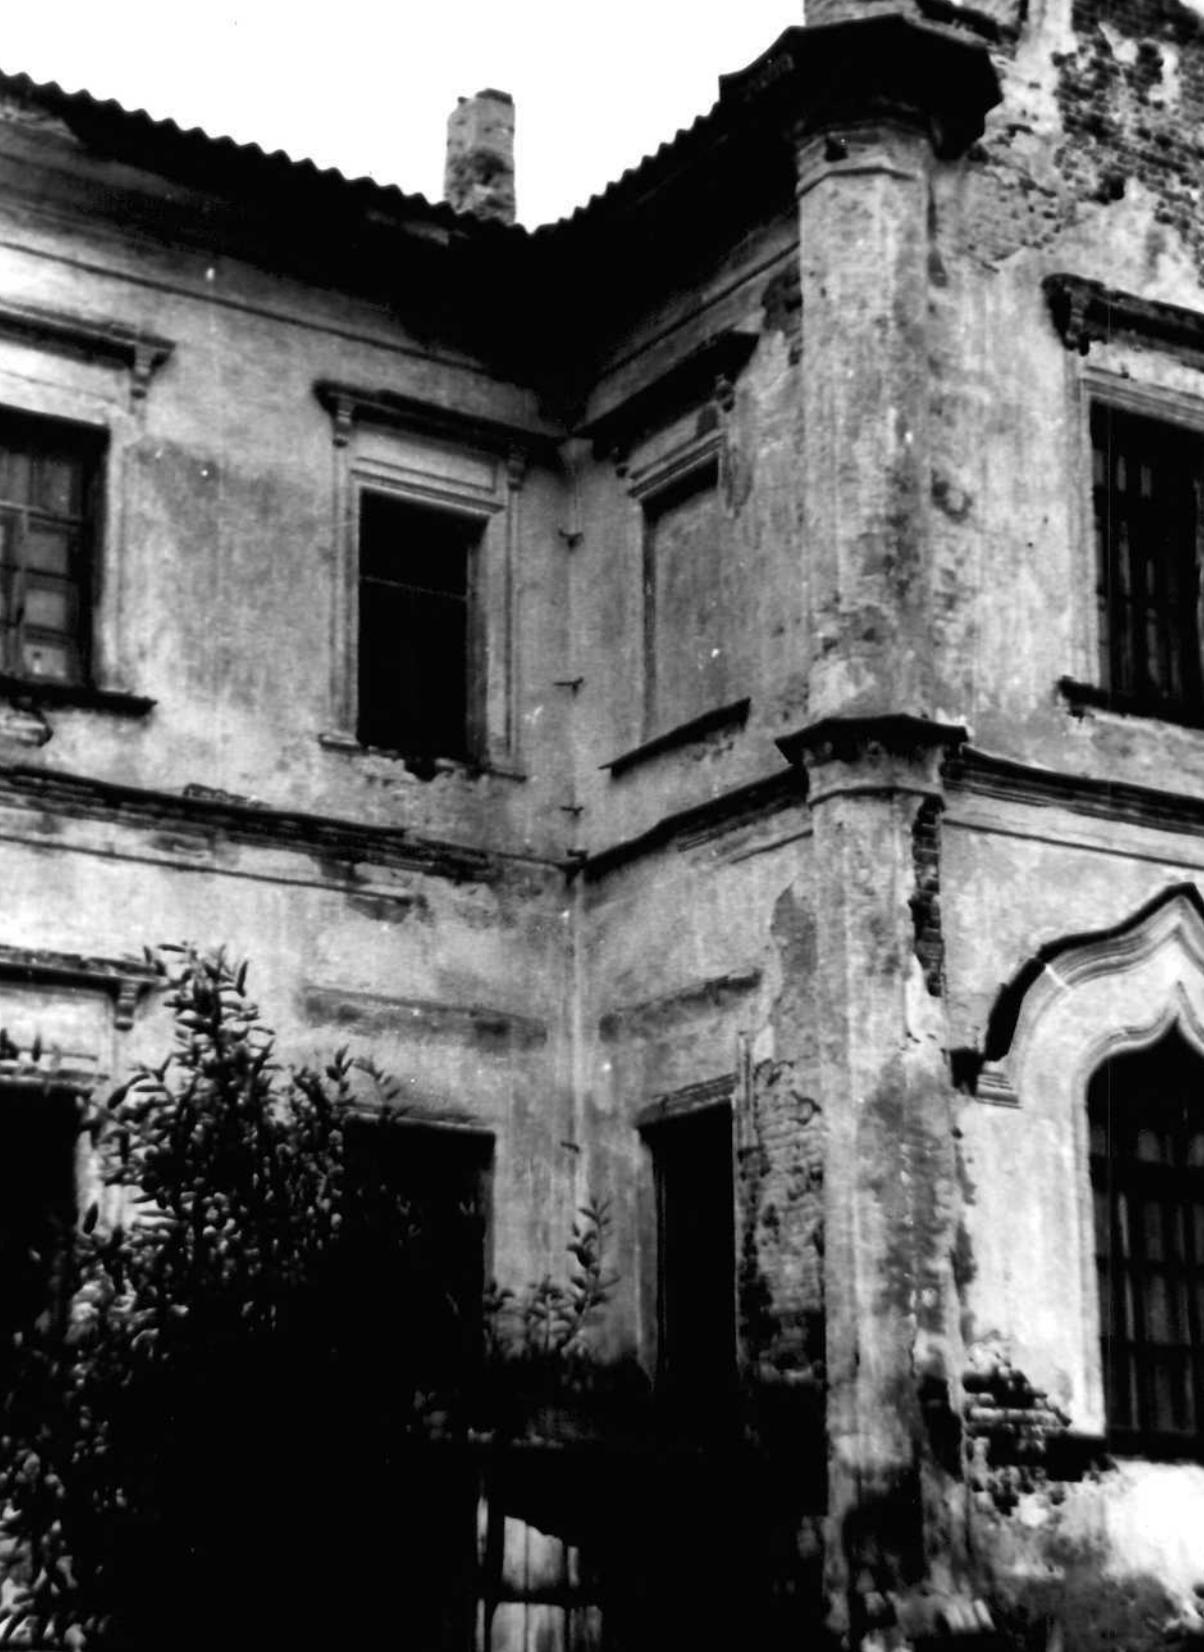
N7. Вид на западную пер-
чатую сторону централь-
ного ризальфа главного
фасада

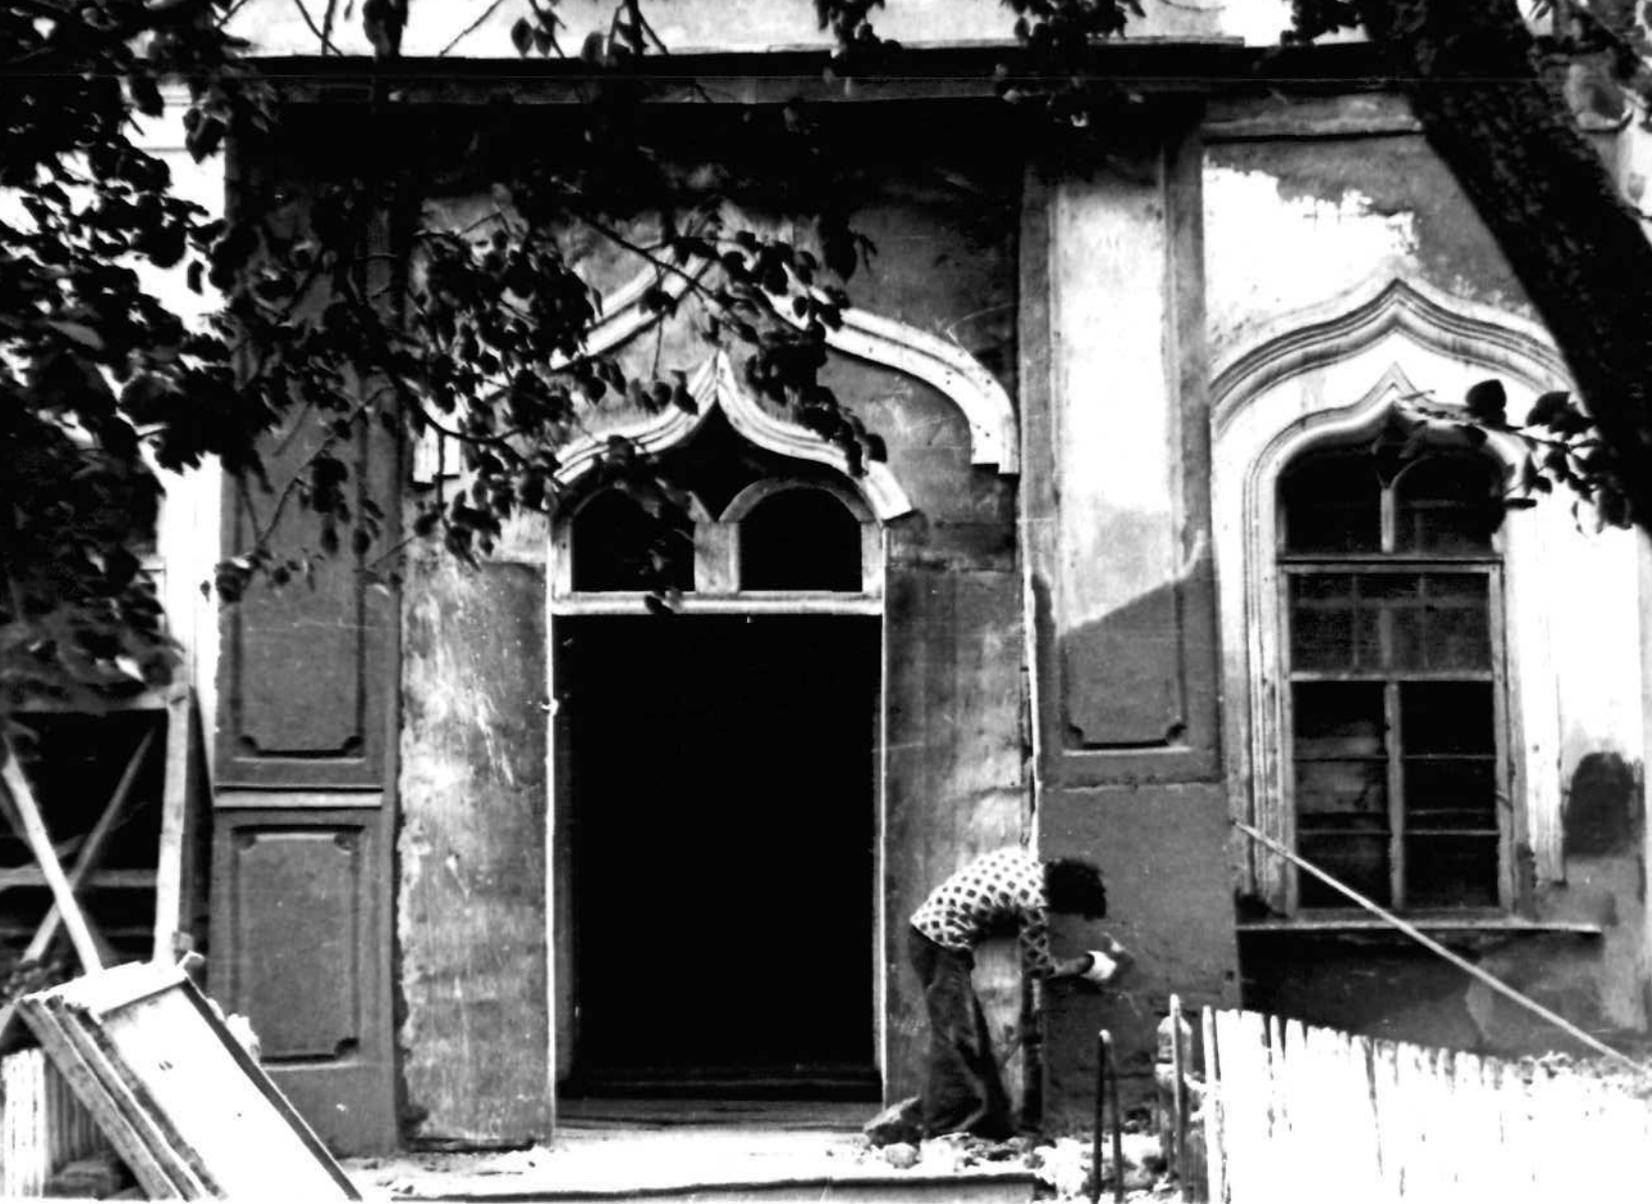
№ 10. Тамбул северного ре-
сада с водной дверью и
стрелчатой окной централь-
ной части северного ре-
сада.

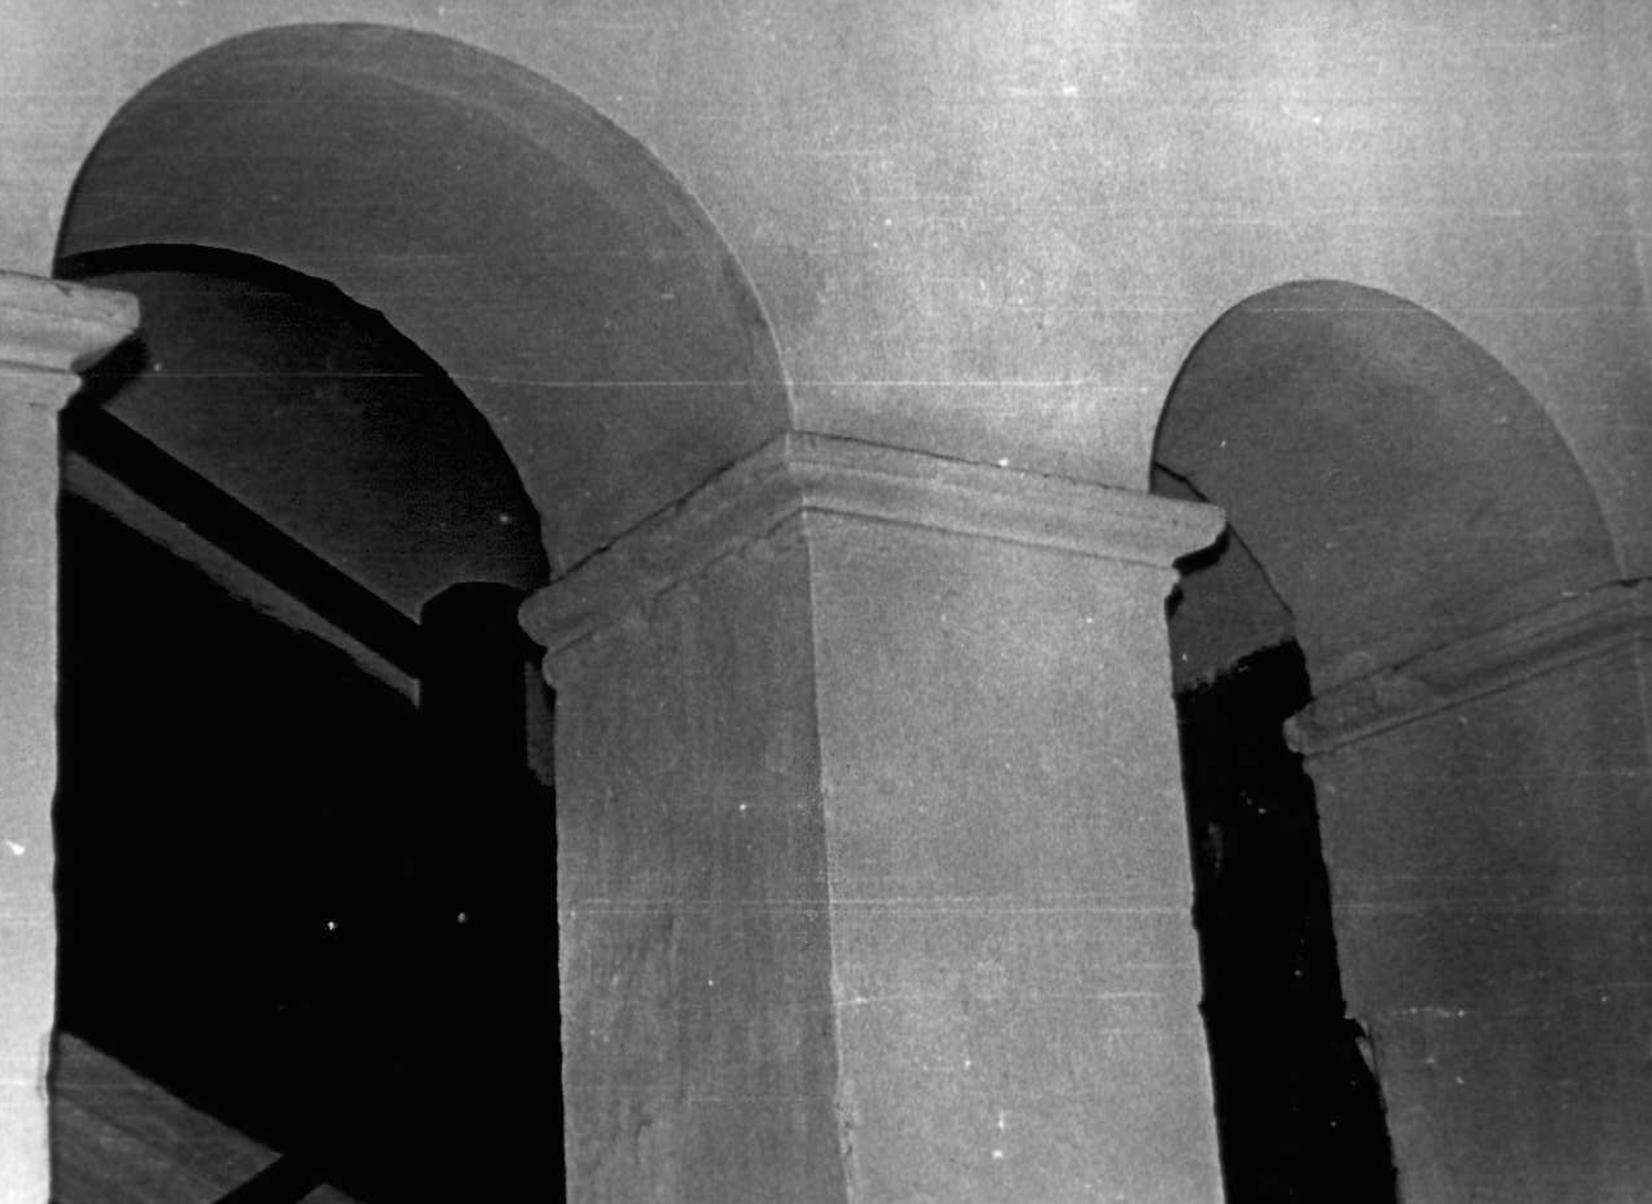
В интерьере здания сохранились полуциркульные арки на столбах в тамбуре с северного фасада. Потолки украшены карнизами сложного профиля. В интерьере сохранились кафельные голландские печи.

№ 11. Стены с арками

в интерьере балюстрада се-
верного фасада.

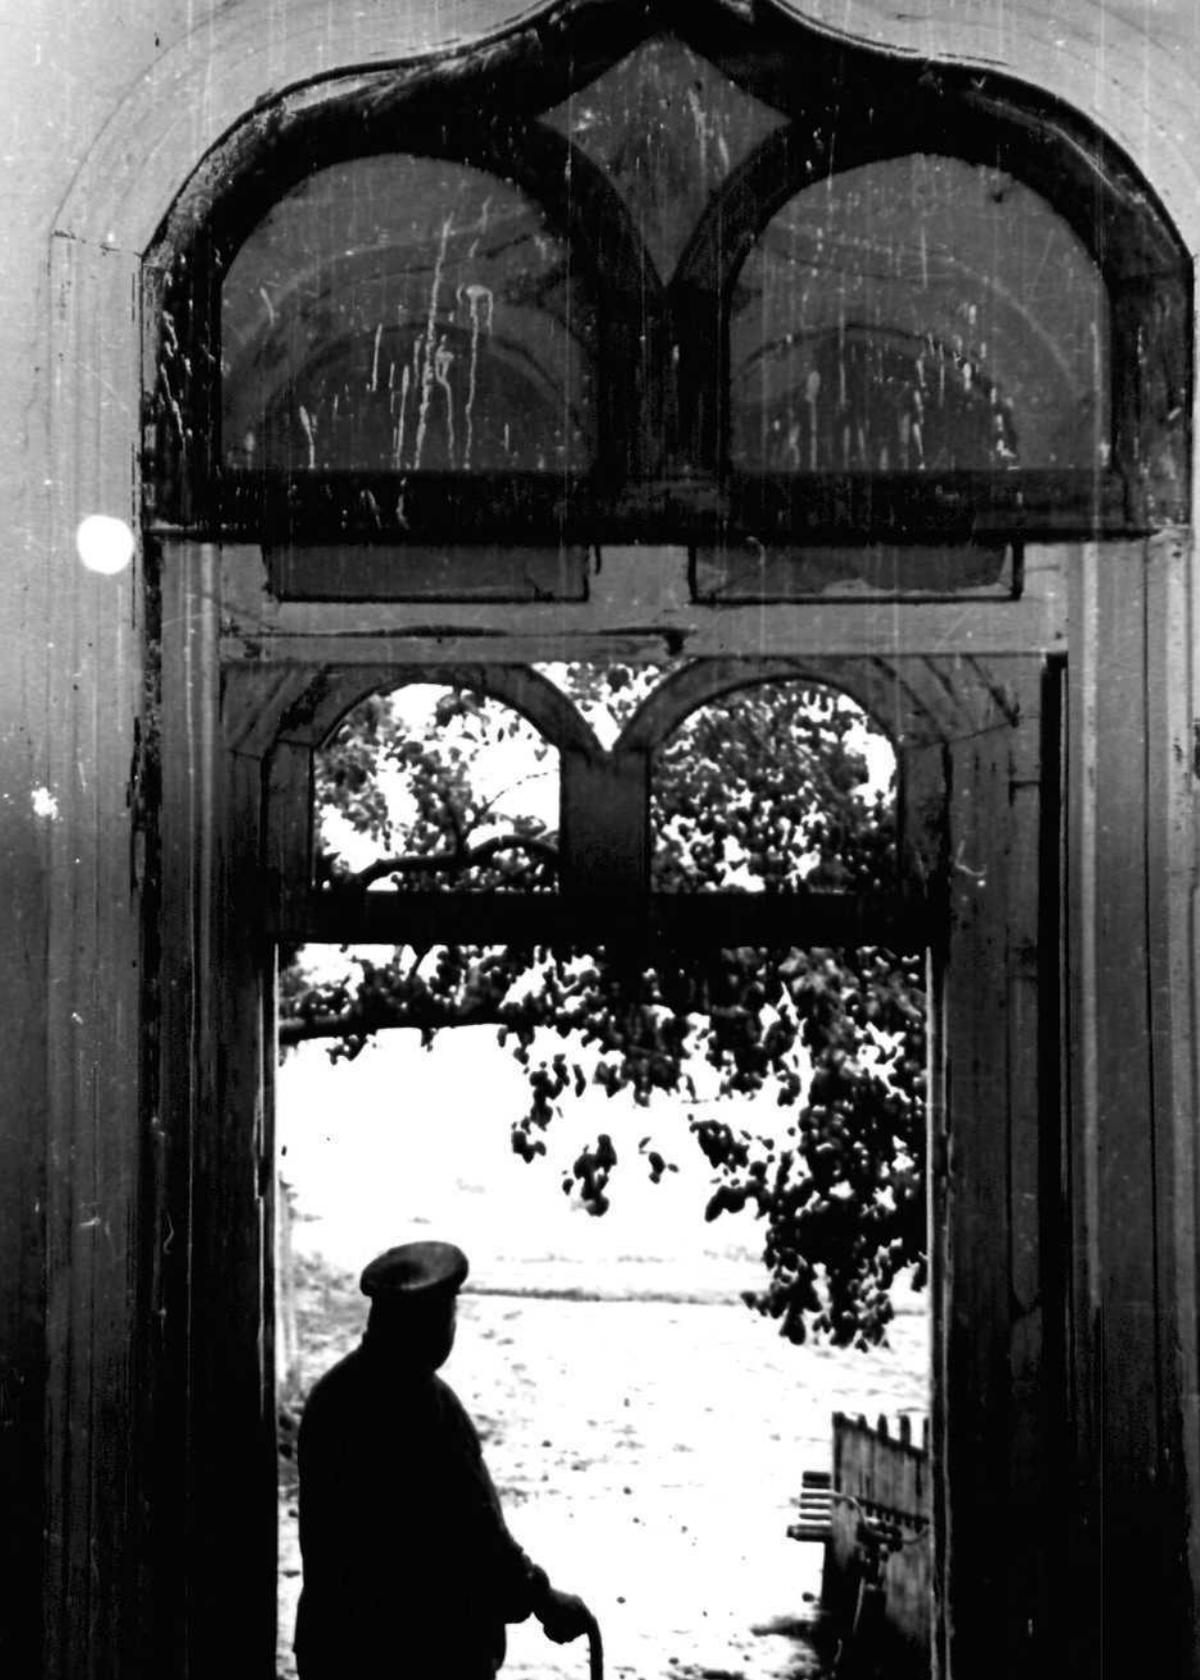
РСФСР
Тюменская обл.,
Земельный р-н,
с. Огорша
Усадьба П. А. Абрамцев.
Гостиницей доли В. пол XIX в
N13. Стрелчатые проёмы
дверей северного тамбура
(вид изнутри)

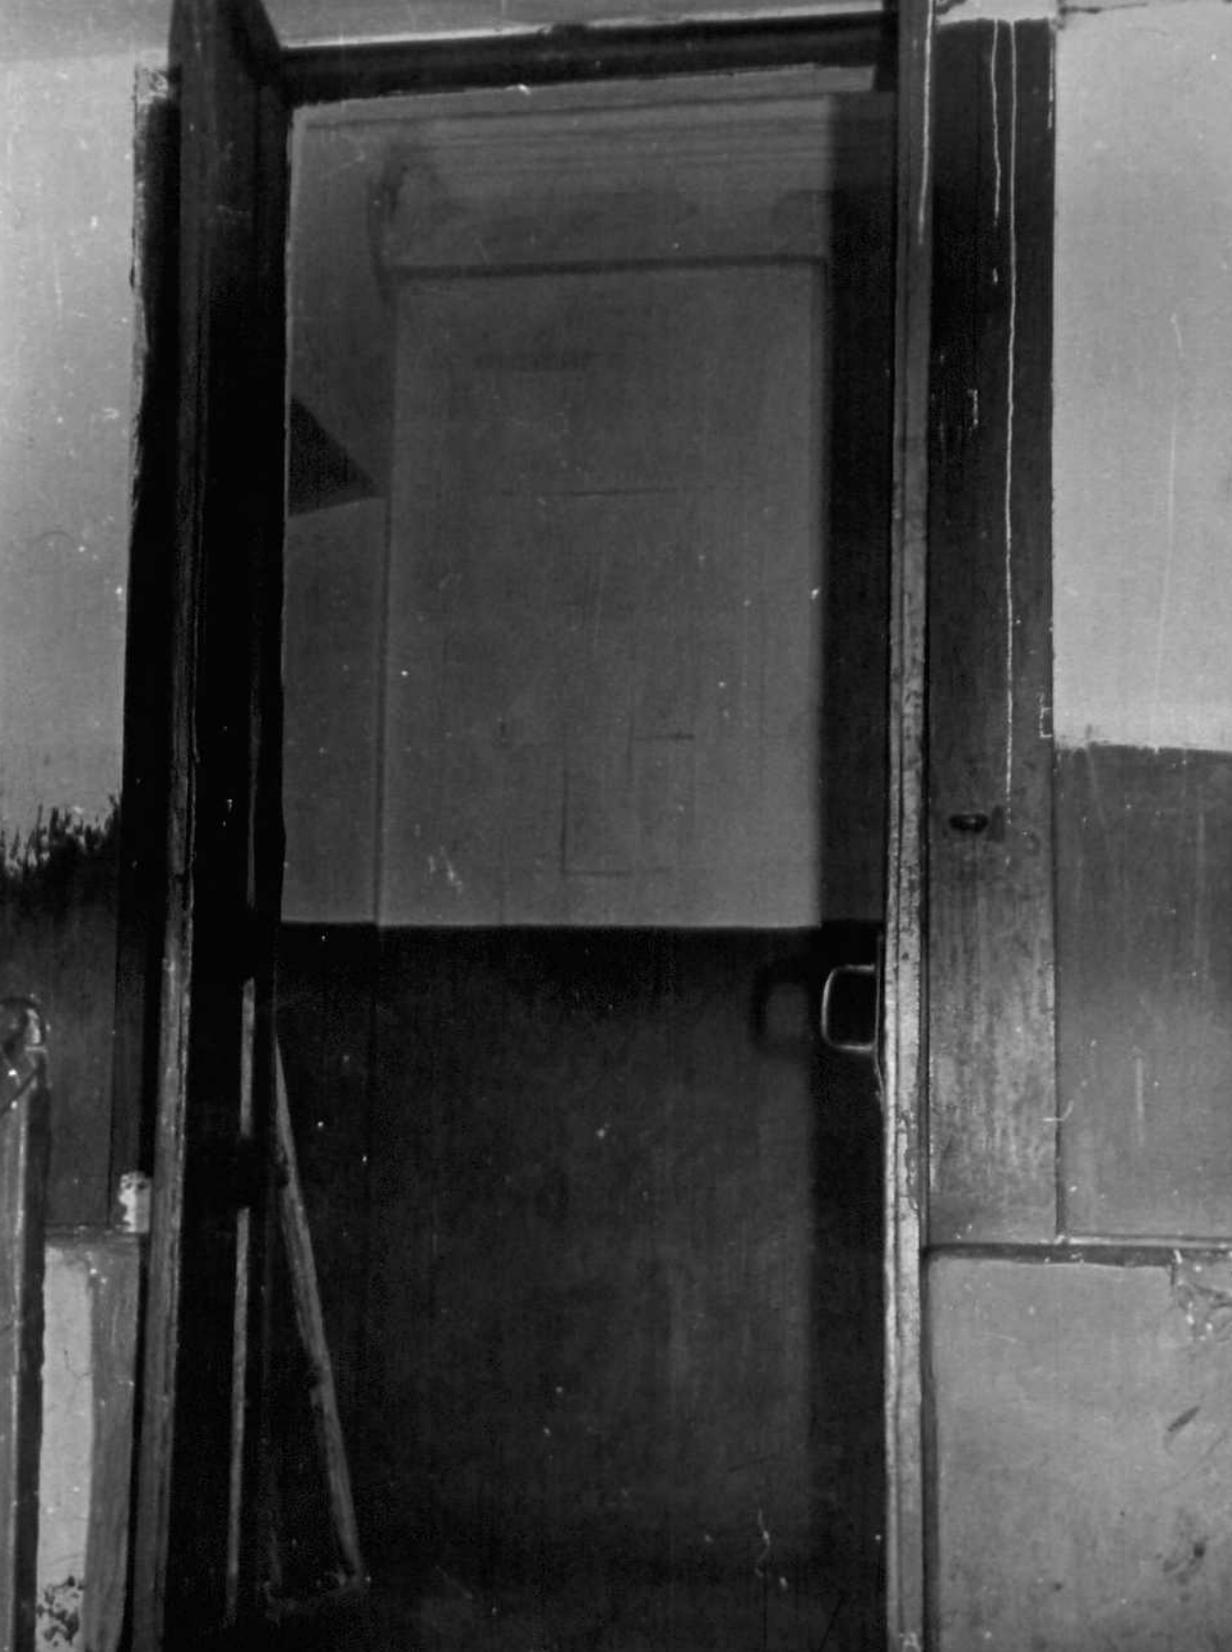
Усадьба П.А. Арыгановы
Гостевой дом. Вит. пол XIX в.
№14. Вид на двойную
дверь и голландскую
печь, слесей в проём
честничной клетки

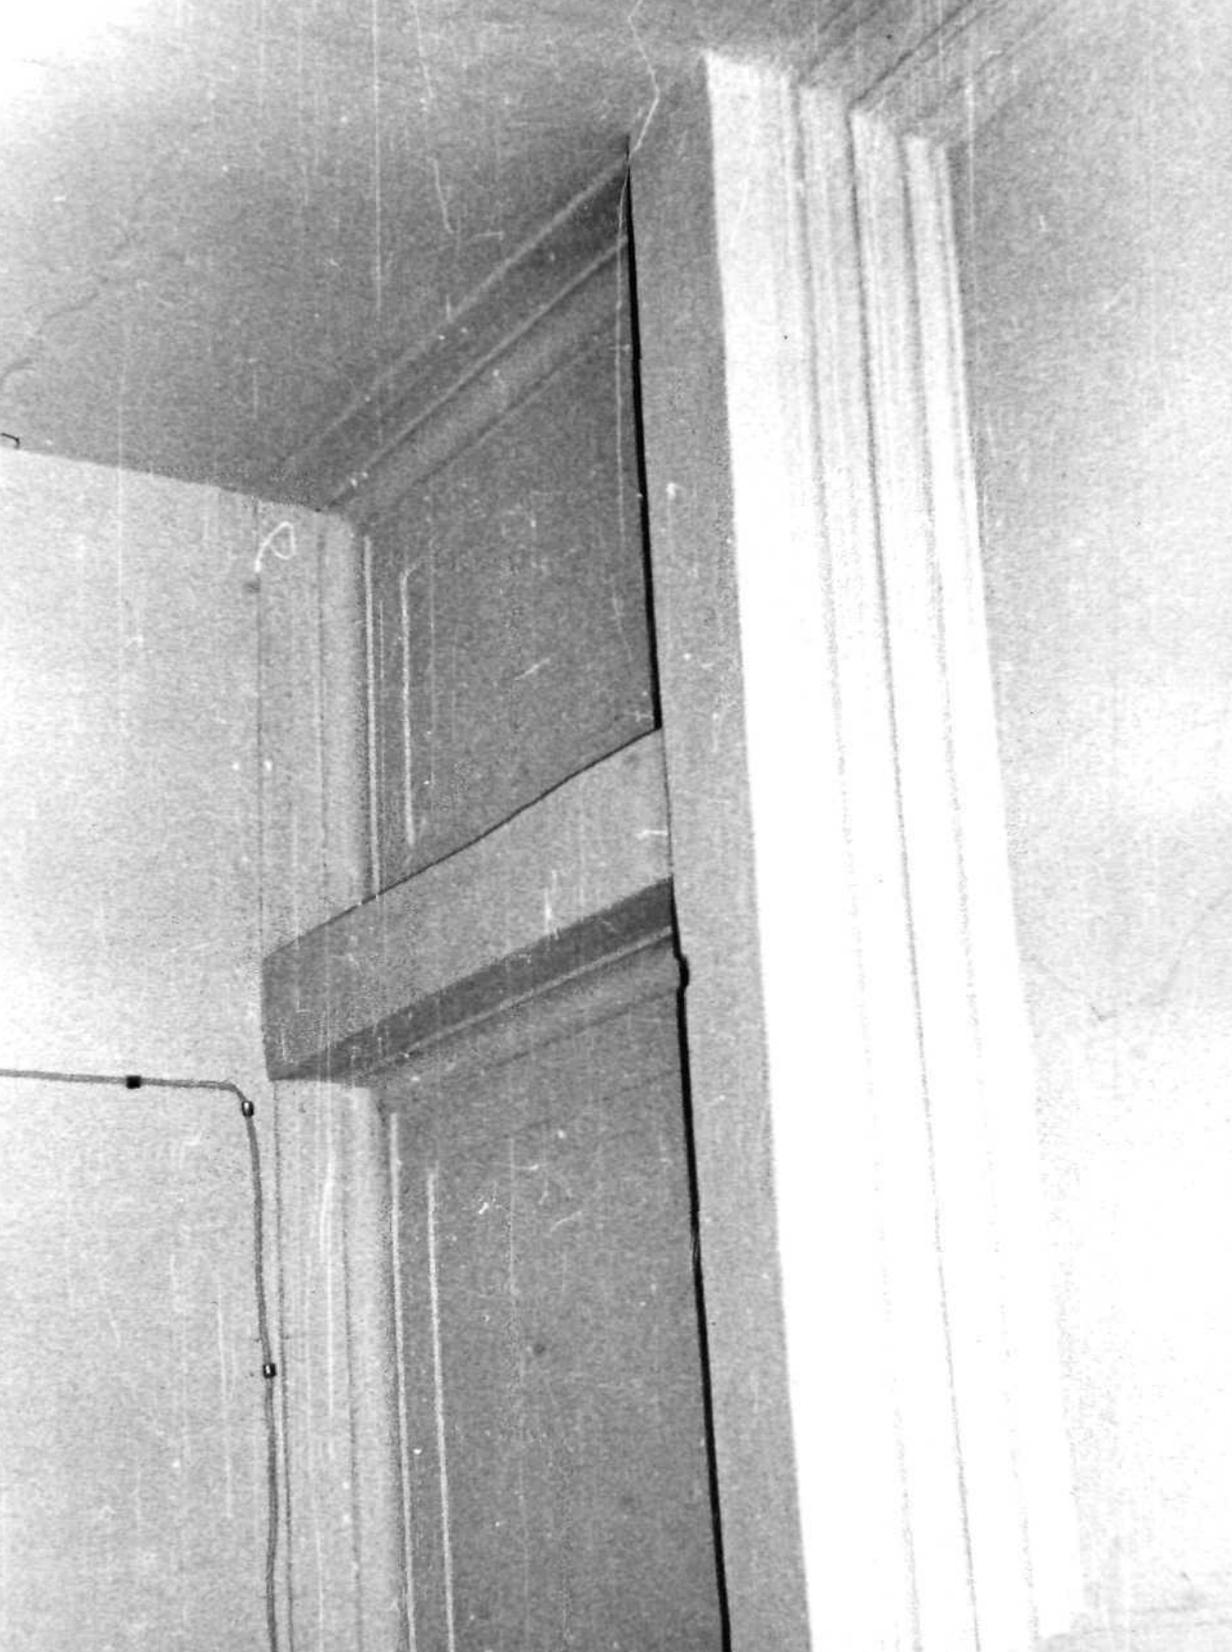
Усадьба П. А. Арыганова
Гостиница у оз. В. под ХУ
N15. Вид по оврагу.
Система приливных
карнизов

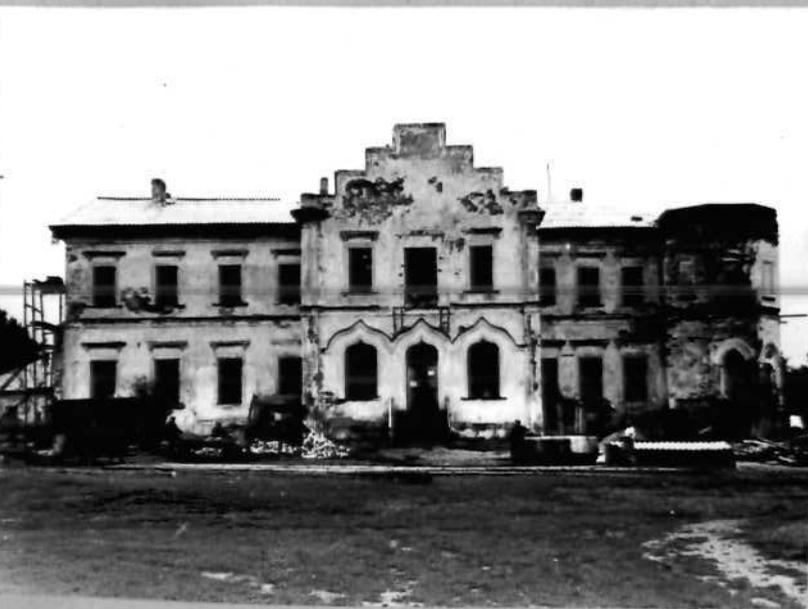
Фото или схематический план

Краткое описание
Господский дом - двухэтажное здание. Композиция постройки состоит из трех примыкающих друг к другу объемов. Образую ризалиты, с северного фасада выступают боковые объемы, с южного - центральный. К юго-восточному углу здания пристроена восьмигранная двухэтажная башня. Дом перекрыт двухскатной пологой кровлей, пересечаемой двухскатом центрального объема. Центры северного и южного фасадов выделены ступенчатыми фронтонами. Западный торцовый фасад завершается невысоким фронтоном. Первый этаж имеет три основных помещения, разделенных капитальными стенами. На втором этаже помимо этого имеются дополнительные кирпичные перегородки. Элементы декора: многогранные пилястры, на углах ризалиты килевидные и стрельчатые проемы, сандрики над окнами, карнизы сложного профиля. Здание кирпичное, оштукатуренное. Основные габариты 35x19,5. Господский дом является композиционно-планировочным центром усадьбы Оторма. Интересный и ценный образец арх-ры эклектики сер. вт. пол.
