ПАСПОРТ

I. НАИМЕНОВАНИЕ ПАМЯТНИКА Дом Репина

Калининская область, город Бежецк

ул. Володарского, 13.

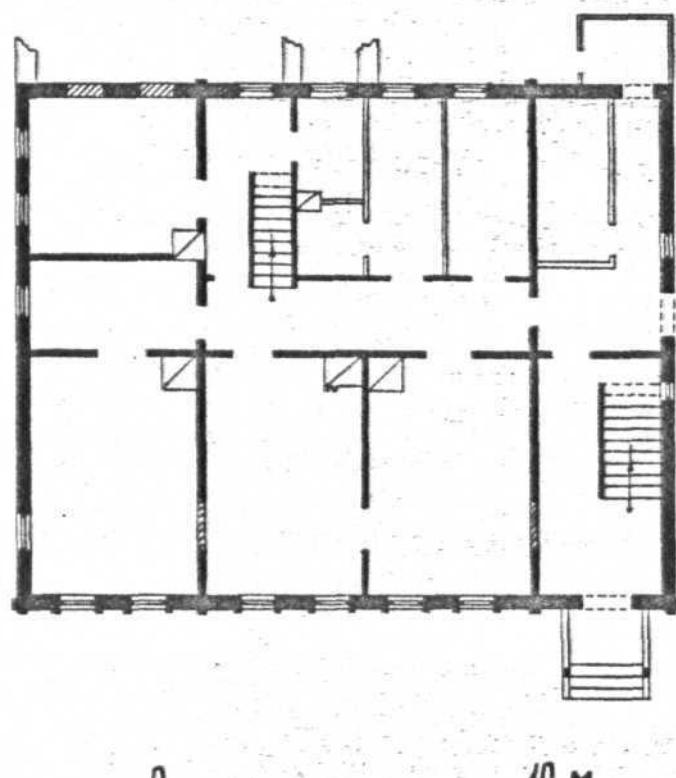
Калининская область
г. Бежецк
ул. Володарского, 13
дом Репиных 1905 г.

Внутренняя планировка здания сохранилась с некоторыми изменениями. Поперечная капитальная стена отделяет лестничную клетку от кухни половины. В кухне части две поперечных и одна продольная капитальная стена образовывали шесть ~~одинаковых~~ различных комнат, ~~взаимосвязанных по принципу круговой анфилады.~~ которых группируются вокруг внутреннего коридора. Комнаты в доме гальяна обединены по принципу анфилады. Лестница на изогнута устроена в средней части дома. С дворового фасада примыкает небольшой первоначальный туалет. В интерьере сохранились две печи, облицованные белым кафелем с голубым растительным орнаментом. Лестница, ведущая на второй этаж украшена точечными баласинами. Поды деревянные. Кровля обшита шифером.

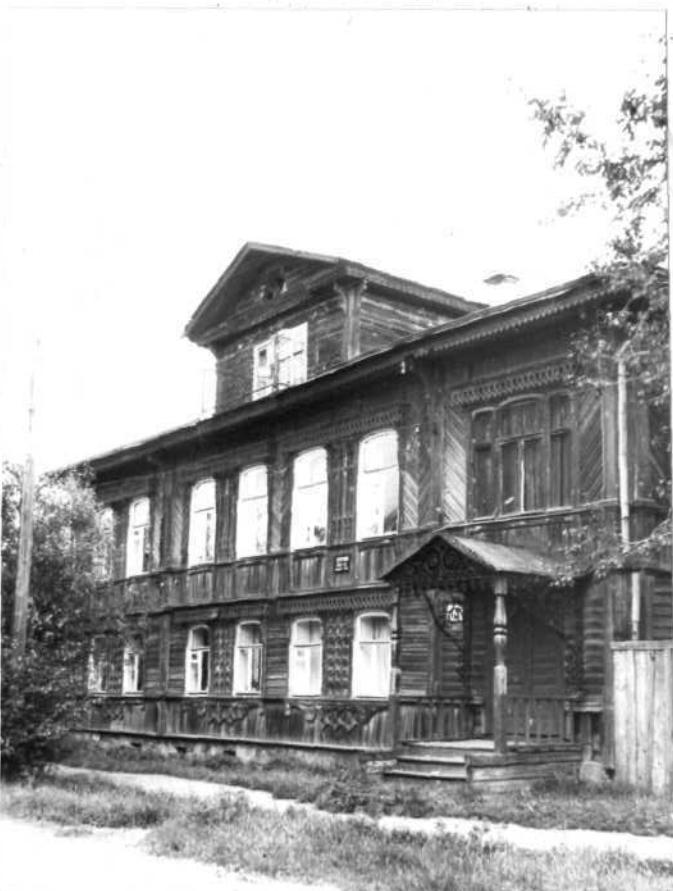
Жилой дом расположен на красной линии улицы и обращен к ней главным, западным фасадом.

Здание деревянное, на невысоком кирпичном цоколе, двухэтажное с мезонином, сложено из бревен, перевязанных "в обло", и обшито тесом. В южном прирубе помещается лестничная клетка главного входа.

Архитектурную обработку, состоящую из накладной пропильной резьбы, выполненной в сложных затейливых формах мезонин и террасы главной эклектики, получил лишь главный уличный фасад дома.

Внутренняя планировка подверглась некоторые изменения.
