# ПАМЯТНИКИ ИСТОРИИ И КУЛЬТУРЫ СССР

## ПАСПОРТ

I. НАИМЕНОВАНИЕ ПАМЯТНИКА АМБАР № 4

IV. АДРЕС (местонахождение) ПАМЯТНИКА Карельская АССР, г. Костомукша,

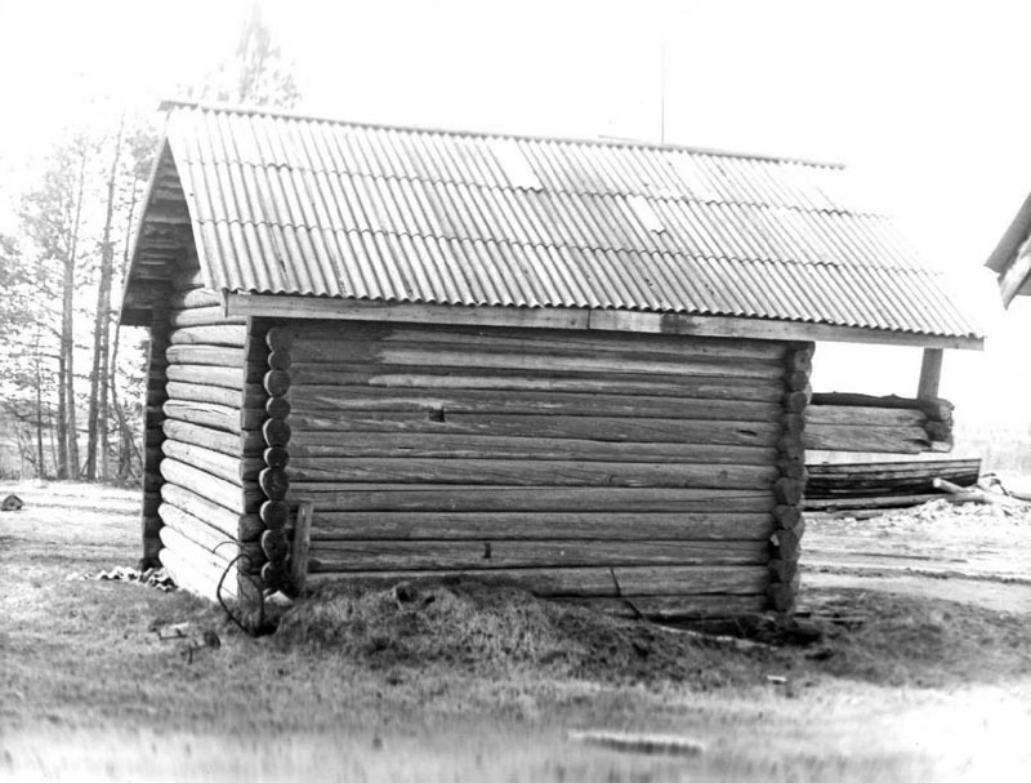
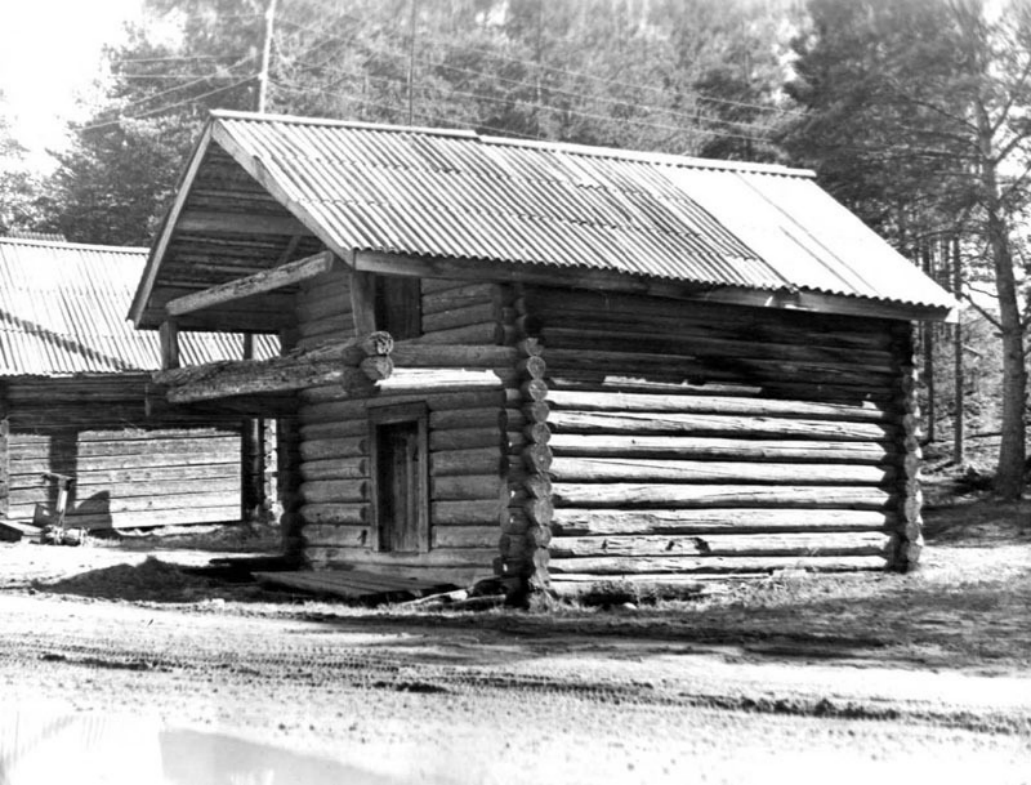
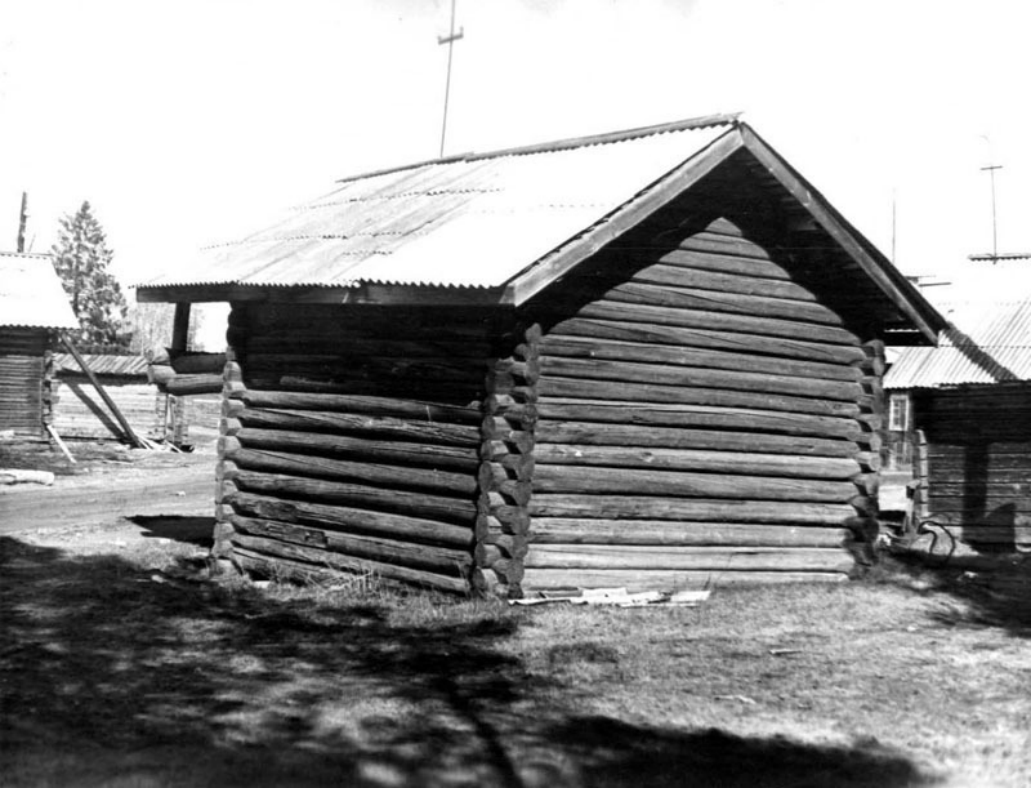
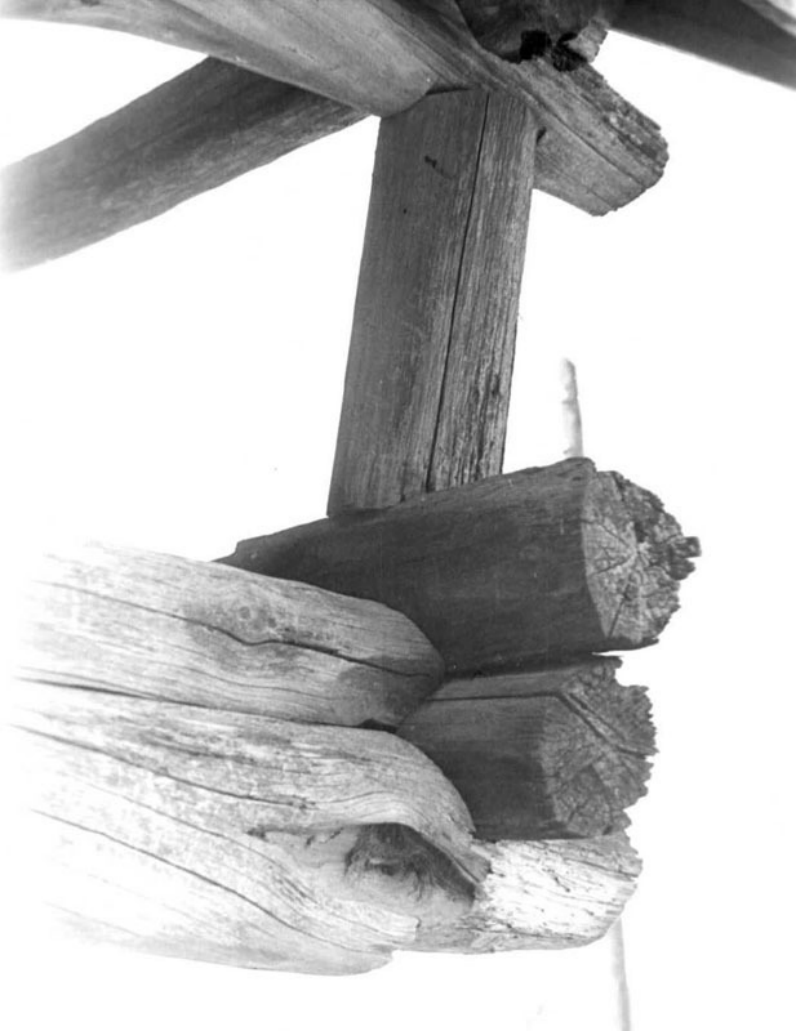
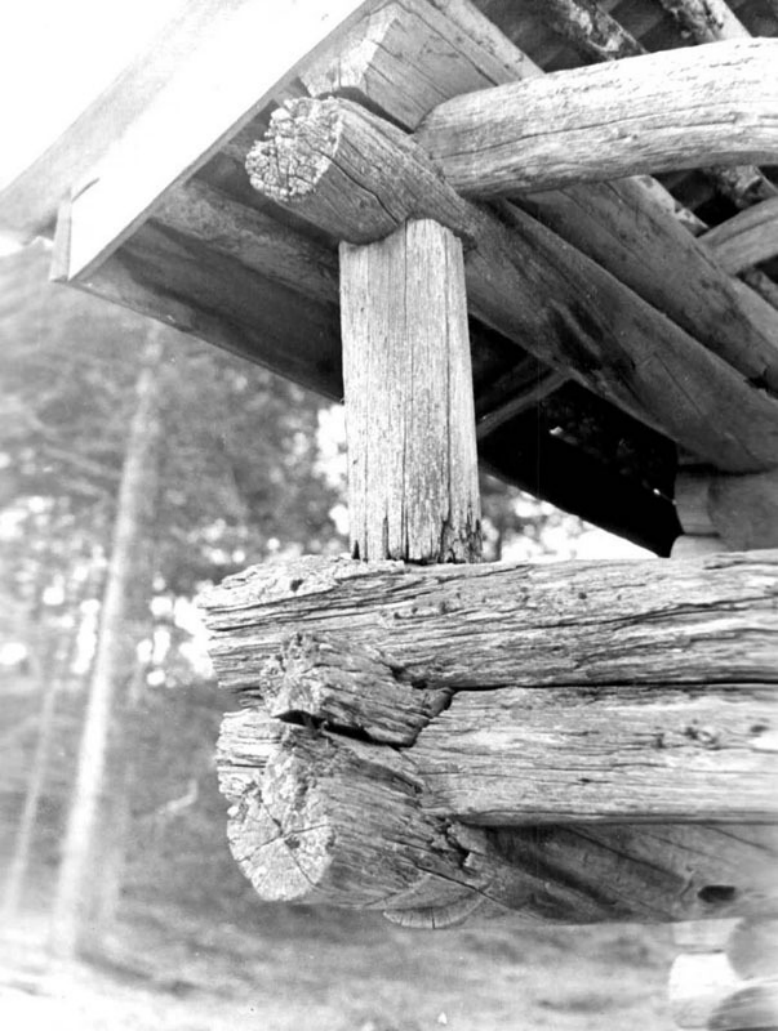
Безвоздевая конструкция кровли заменена на кровлю из волнистой асбофанеры по дощатой обрешетке.

Утрачены: площадка преддверья, полы второго яруса и галерей, столбы, поддерживающие галерею. Старые закрома заменены новыми.

На главном фасаде перед дверью первого этажа сохранились остатки площадки на рубленном основании. Наружная лестница вела на галерею, поддерживаемую двумя угловыми столбами. На галерее в верхние бревна-выпуски сруба врублено бревно, служившее одновременно для ограждения и сушки сетей. Бревно поддерживалось двумя короткими стойками по углам галереи.

Амбар деревянный, рублен "в обло", окрашен окрой. Декоративных элементов на срубе нет. Двери трехкосячатые, расположены на северном фасаде. Стены изнутри изотесаны. Закрома расположены вдоль боковых и задней стен.

Конструкции традиционны. Фундамент из каменной заборки. Кровля слеговая. В качестве основания площадки первого этажа и галереи служат выпуски продольных бревен сруба. Крыша над галереей образована за счет выпусков слег. Материал: сосна, ель.

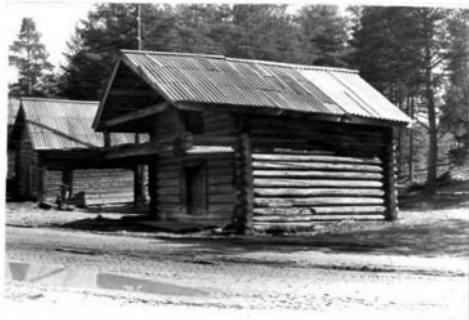
Фото или схематический план

Расположен возле дороги на северной окраине деревни.

Амбар двухярусный, с закрытым предмостьем. Однокамерный, квадратный в плане сруб покрыт двухскатной крышей.

На главном фасаде перед дверьми первого этажа площадка на рубленом основании, на втором этаже крытая галерея на двух стобах с ограждением в виде горизонтального бревна на двух стойках.

Стены бревенчатые, рублены "в обло". Декоративных элементов нет. Двери трехкосые.

Размеры в плане 4,9 x 4,9 м.
