ПАСПОРТ

Церковь Архангельская

1817г., 2 ад. мон. ХХ в

Мордовская АССР, Ичалковский р-н

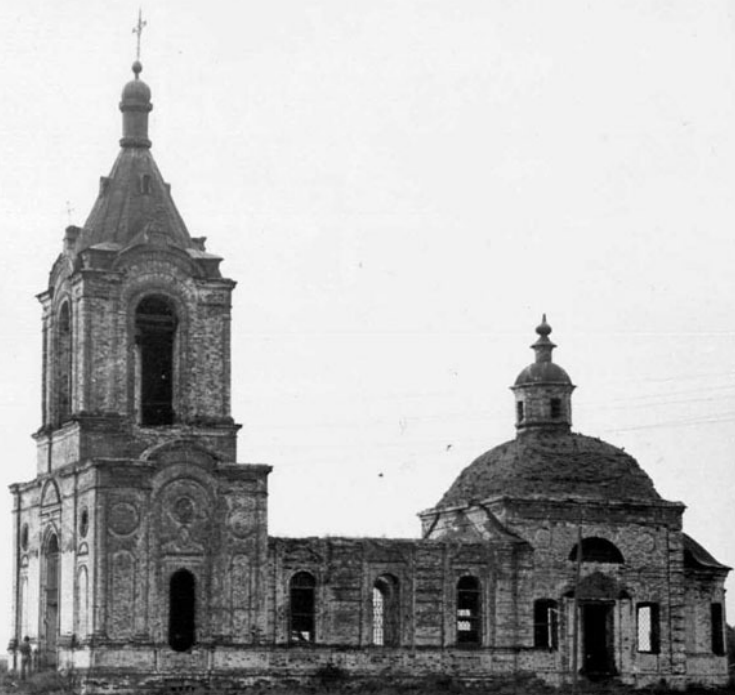
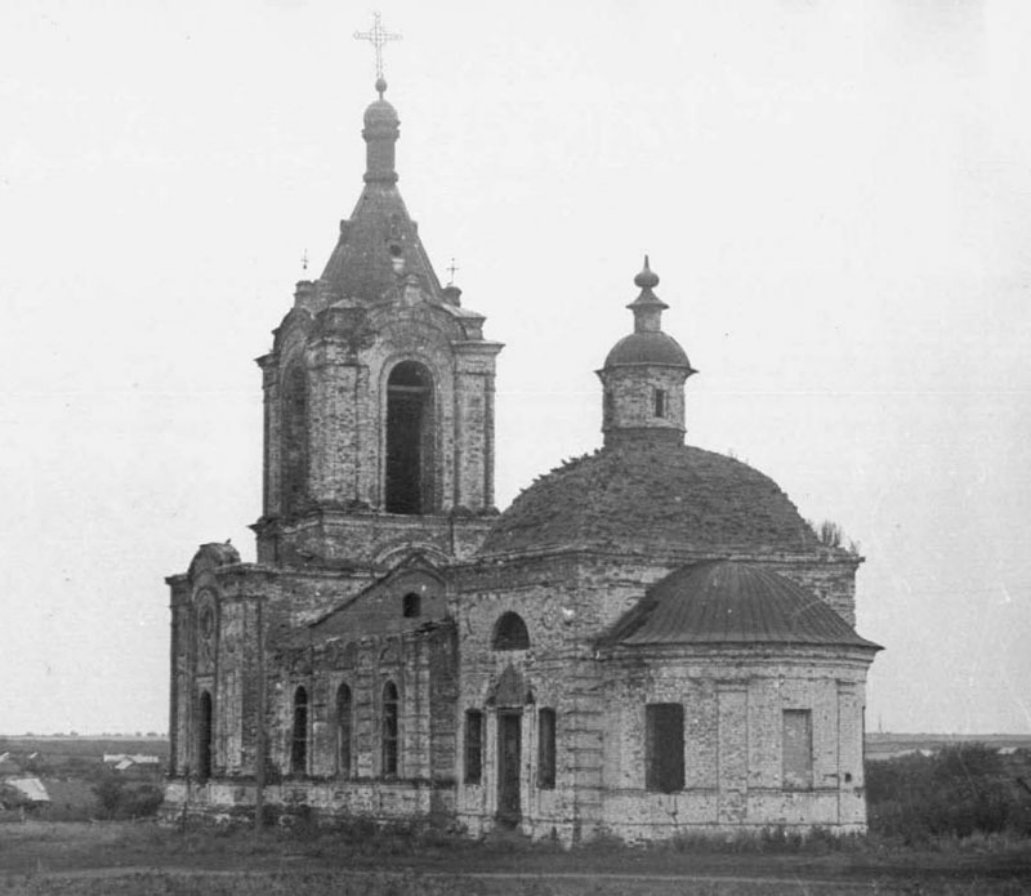
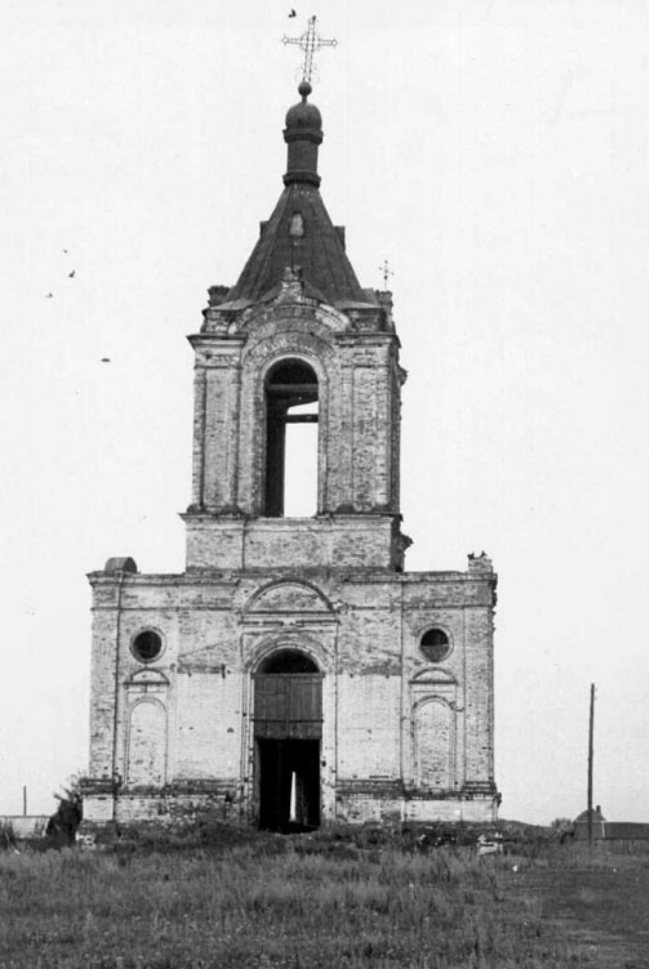
В 1837 году церковь была закрыта и началось постепенное разрушение памятника. Ныне памятник находится в полуразрушенном состоянии

а) Памятник стоит в стороне от сельской застройки на вершине высокого холма. Возвышенное положение участка и его обзорность со всех сторон способствовали лучшему выявлению объемного и высотного характера небольшого по габаритам сооружения. Бесстопная с трапезной и колокольней церковь. Первоначальная объемная композиция небольшого, перекрытого четырехдольным куполом, храм сильно искажена посадочной пристройкой несоразмерно широкого вытянутого объема трапезной и чрезвычайно массивной двухрусной ветровой колокольни. Четверик летней церкви имеет второй свет в виде сегментообразного проема и завершается восьмигранной купольной башенкой с небольшой главкой. Углы четверика и фасады трапезной обозначены рустованными пилястрами. Вытянутый ярус звона открыт четырьмя высокими арками и перекрыт привенными патром с главкой. Фасады оставлены безштукатуренными, побелены. Интерьеры полностью разрушены. Кирпичная кладка на известковом растворе; размер кирпича в храме — 28х14х6, в трапезной 24х11х6 см. Габариты церкви — 8,75х8,40, длина трапезной — 11,60, ширина — 9,95м. Длина памятника по оси З-В — 31,60м.

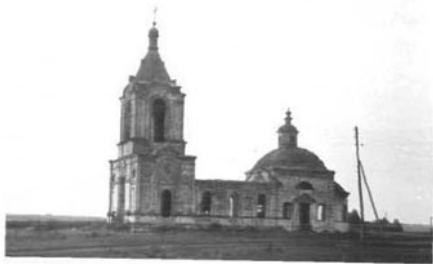
Фото или схематический план

Бесстолпная с трапезной и колокольной церковью расположена на вершине холма в стороне от сельской застройки. Первоначальная объемная композиция небольшой церкви значительно искажена позднейшими немасштабными пристройками - широкой трапезной и чрезмерно массивной шатровой колокольной. Памятник находится в полуразрушенном состоянии. Фасады были нештукатурены, побелены. Длина по оси 3-В-31,60 м. Старая часть памятника - своеобразный пример культового зодчества нач. XIX в.
