П А С П О Р Т

I. НАИМЕНОВАНИЕ ПАМЯТНИКА СРЕТЕНСКАЯ ЦЕРКОВЬ СРЕТЕНСКОГО МОНАСТЫРЯ.

Владимирская обл., г. Гороховен.
Автострада "Восход-Гороховен".

УЧЕТНАЯ КАРТОЧКА

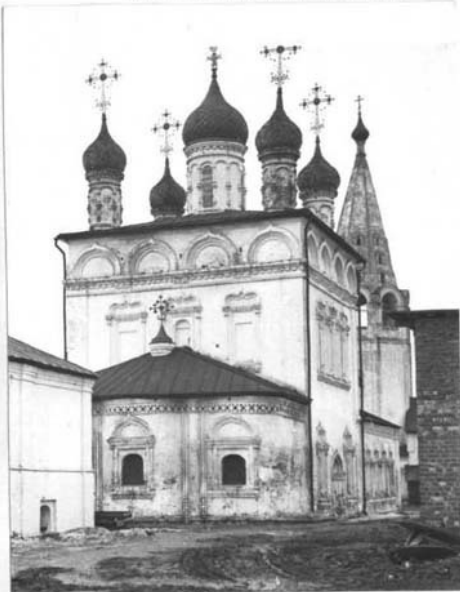
Фото или схематический план

Церковь двухчастная, пятиглавая. Колокольня отсутствует. Основной объем кубической формы, высокий, двухсветный, перекрытый сомкнутым сводом.

Трапезная прямоугольная, с кровлей на три ската, с крыльцом.

Апсида полукруглая, трехчастная.

Фасады нарядно декорированы. Стены основного объема заканчиваются килевидными кокошниками, опирающимися на сложно декорированный пояс. Углы оформлены лопатками. Карнизы имеют ажурные подзоры. Наличники богаты и разные. Входы решены перспективными порталами. Главы храма чешуйчатые. Угловые барабаны глухие, оформлены висячими колонками. Памятник культовой архитектуры, XVII в. с нарядным декором разнообразных форм.
