ПАСПОРТ

I. НАИМЕНОВАНИЕ ПАМЯТНИКА Церковь Михаила Архангела, с. Зубовское
1952г.

IV. АДРЕС (местонахождение) ПАМЯТНИКА Ивановская обл., Родниковский р-н, с. Малечкино. От Родников на попутном транспорте 12 км.
(АСС, Р, край, область, район, автономная обл., индивидуальный маршрут, населенный пункт, пути подъезда)

Экспликация сюжетов к схемам росписи церкви Михаила
архангела села Мелечкино Родниковского района
Ивановской области

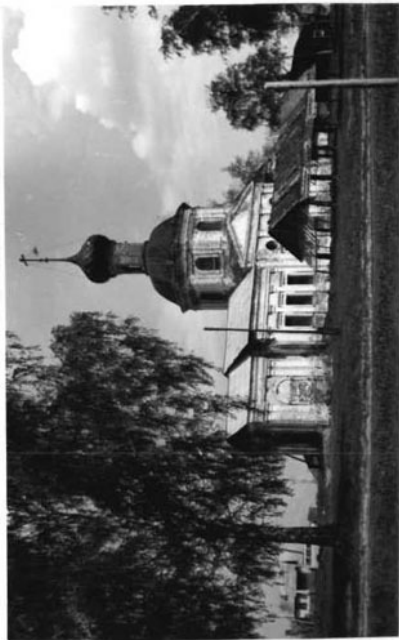
Фото или схематический план

Краткое описание
 Здание кирпичное, неоштукатуренное, на валунном фундаменте. Композиция его состоит из храма, трапезной и колокольни. Храм типа "восьмерик на четверике" перекрыт восьмичастным сомкнутым сводом, на который поставлен световой барабан с главой. Конструктивный переход от четверика к восьмерику осуществлен при помощи тропи. Четверик двухсветовой. Равная по ширине храму пятиугольная в плане трапезная перекрыта полулотковым сводом. Фасады четверика храма оформлены пилястровыми портиками. Оформление оконных проемов аналогично храму. В интерьере сохранилась роспись 1832 года.
