ПАСПОРТ

Церковь Владимирской Богоматери, (2 здания) —
*Церковь и колокольня со северо-западной стороны*II. ТИПОЛОГИЧЕСКАЯ
ПРИНАДЛЕЖНОСТЬ

IV. АДРЕС (местонахождение) ПАМЯТНИКА Ивановская обл., Савинский р-он,
(АССР, край, область, район, автономная обл., с.Польки. В 22 км к юго-западу от райцентра.)

• 17 октября 1974 г.

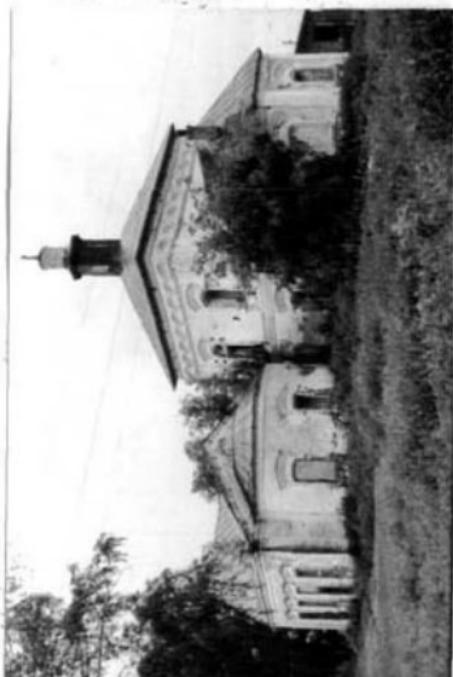
Фото или схематический план

Одноэтажное здание храма расположено в центре села, к квадратному в плане четверику с востока примыкает пятигранный алтарь, а с запада короткая трапезная. Сохранившийся низкий ярус колокольни сдвинут с оси к югу. К юго-западному углу четверика примыкает прямоугольный в плане придел с апсидой и сдвинутой с оси к северу папертью.

В объемно-пространственной композиции доминирует четверик. Четверик перекрыт четырехскатным сомкнутым сводом с узкими диагональными лотками - ребрами, алтарь коробовым сводом с лотком в восточной части, трапезная также коробовым сводом с лотком в западной части. Придел имеет крестовый свод, его алтарь конхoidalное перекрытие, паперть - коробовый свод. Все кровли - железные.
