ПАСПОРТ

I. НАИМЕНОВАНИЕ ПАМЯТНИКА Ансамбль. Здание бывш. земской школы.

IV. АДРЕС (местонахождение) ПАМЯТНИКА Ивановская обл., Гаврилово-Посадский

УЧЕТНАЯ КАРТОЧКА
Здание бывшей земской школы. Ансамбль

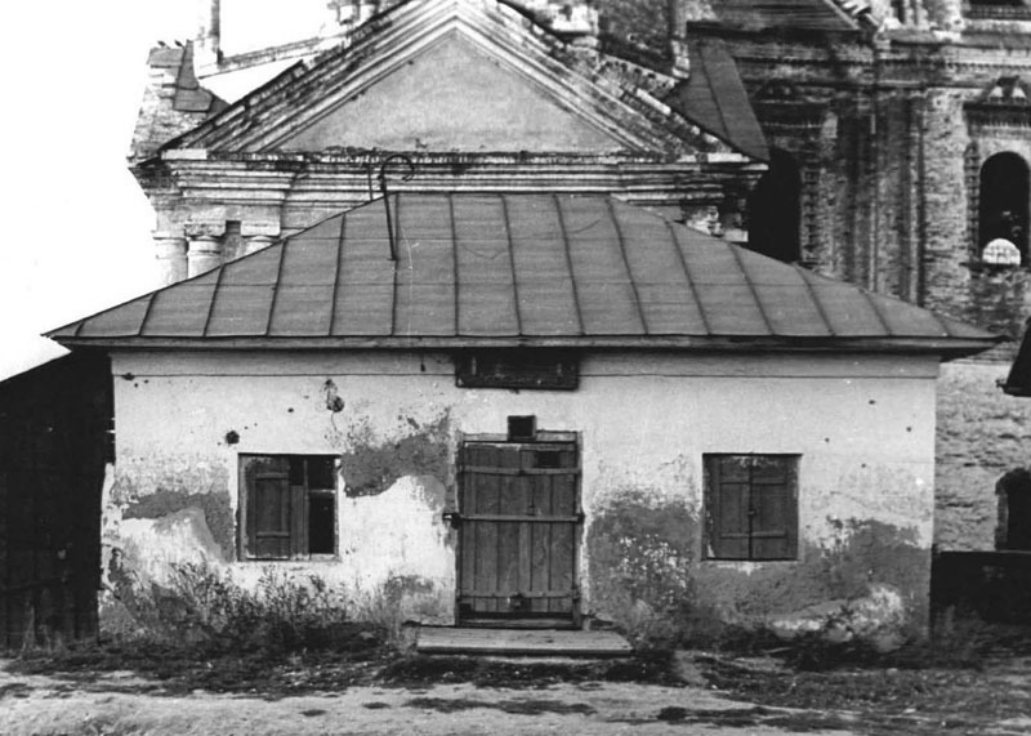
Одноэтажное , в плане приближающееся к квадрату , здание выполнено в виде невысокого прямоугольного объёма с чётко обозначенным и симметрично решённым главным фасадом.

Бутовый ленточный фундамент несёт кирпичные метровой толщины стены. Конструкция крыши выполнена из дерева ; в качестве кровельного материала применено листовое железо. В настоящее время здание оштукатурено цементно-песчаным раствором и побелено. Длина главного фасада - 10,80м. ; длина бокового фасада - 8,50м.

Единственным декоративным элементом фасада является узенькая лента фриза , опоясывающая объём здания.

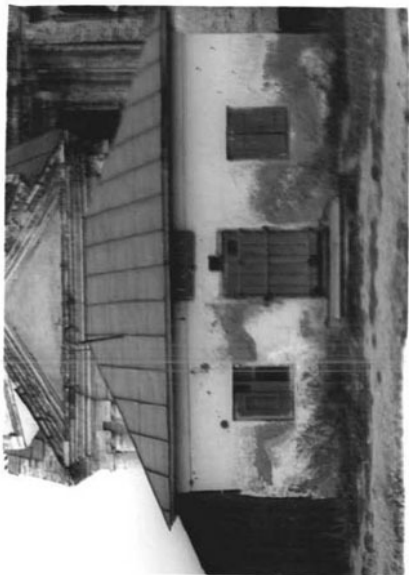
Фото или схематический план

Одноэтажное в плане приближающееся к квадрату, здание выполнено в виде невысокого прямоугольного объема с четко обозначенными и симметрично решенным главным фасадом. Бутовый ленточный фундамент. Крыша железная на деревянных конструкциях. Единственным декоративным элементом фасада является узенькая лента фриза, опоясывающая объем здания. Образец жилой постройки первой половины XIX в.
