П А С П О Р Т

I. НАИМЕНОВАНИЕ ПАМЯТНИКА Усадьба А.М.Устинова. Дом управляющего.

Усадьба А.М.Устинова. Дом управляющего.
к.ХІХ-н.ХХ в. (Пензенская обл., Бессонов-
ский р-н, с.Грабово, ул.Терешкова, II)

В К Л А Д Ы Ш

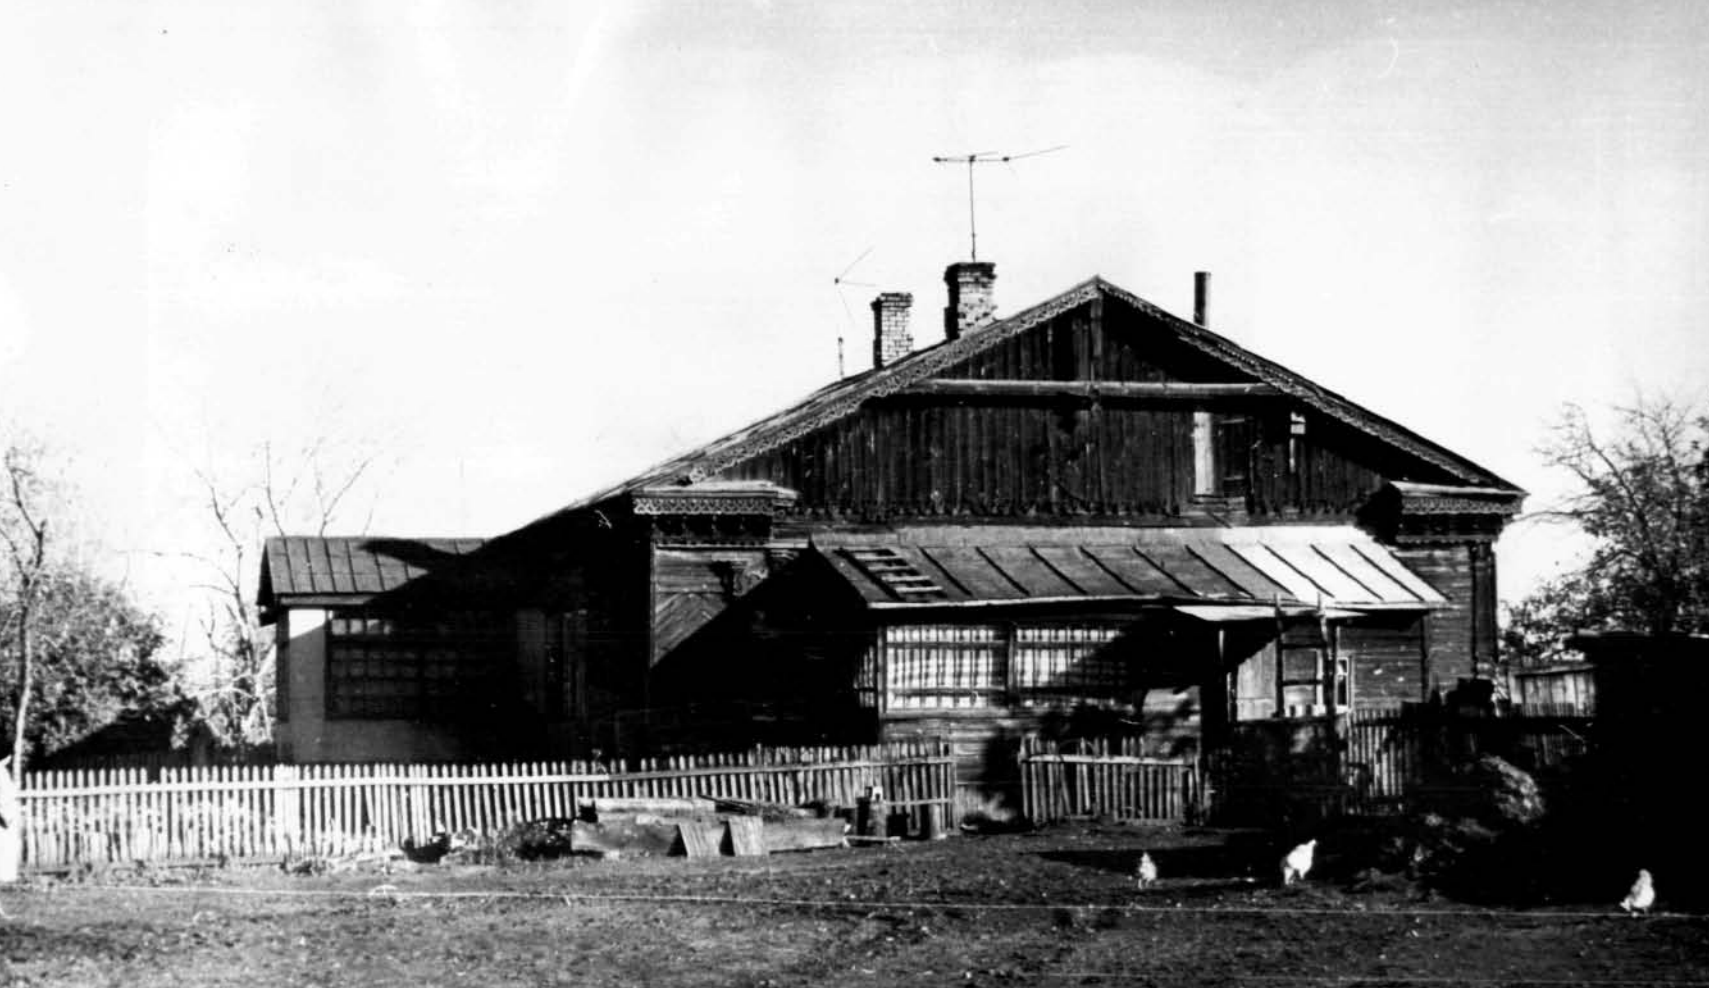
к. XIX. н. XX в. Западная

Основной объем здания рублен в "лапу" и обшит тесом. В декоративном отношении оформление фасадов различно. Окна северо-западной угольной части дома обрамляются богато оформленными наличниками, боковые стойки которых имеют вид фигурных пилястр, оканчивающихся снизу гирьками. Их верхняя часть обработана насечками типа "елочки" и несет на себе "капители", украшенные накладной резьбой. Вверху профилированная часть "капители" раскреповывается и поддерживается резным кронштейном. Треугольное подвышение наличника имеет в средней части раскреповку в виде стилизованного замкового камня, между ним и "капителями" стоек наличника — накладная резьба. Простенки окон обшиты "в елочку". Наличники остальных окон имеют вид простой рамы.

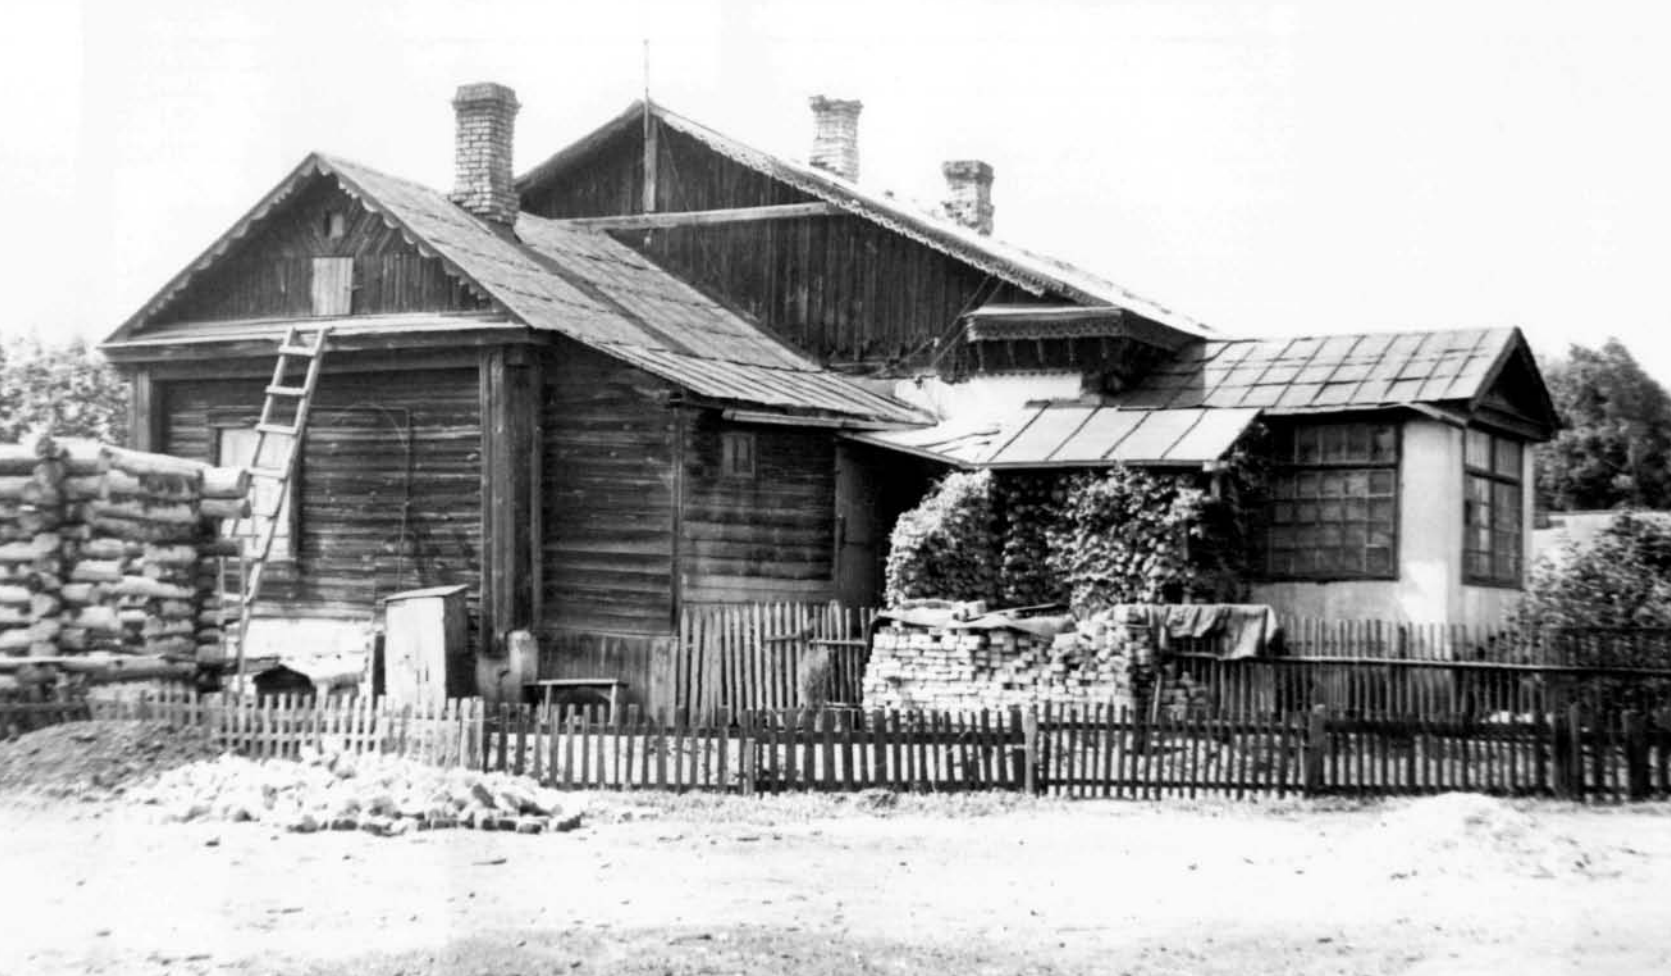
Тулунская обл.,
Бессоновский р-н
с. Грабово
Усадьба Устинова
Дом управ. лесничества
к XIX-и. XX в.
Восточной ограда

С востока сделан прируб, с запада и у северо-восточного угла дома веранды. Практически утрачен фриз, образованный нижней резной частью досок, которыми зашиты тимпаны фронтонов.

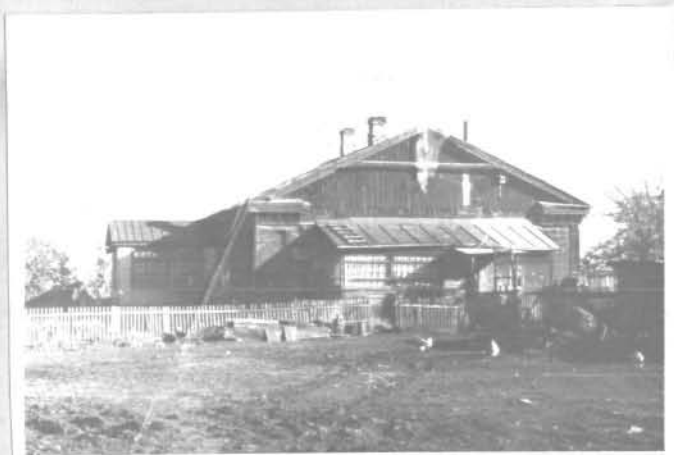
Фото или схематический план

Одноэтажный бревенчатый дом, рубленный в "лапу", обшит тесом. Имеет квадратную в плане форму и пристройки с запада и у северо-восточного угла в виде веранд, а с востока - в виде жилого прируба. Расположенные с востока и запада полуфронтоны имеют в верхней части стяжку. Карнизы фронтонов и всего здания имеют богатый подзор, поддерживающийся резными кронштейнами, между которыми сделаны вставки, образующие фриз. Окна прямоугольной формы, в основном в обрамлении простых рам, лишь окна северо-западной угольной части имеют богато оформленные наличники. Крыша железная двускатная.
