П А С П О Р Т

I. НАИМЕНОВАНИЕ ПАМЯТНИКА Место "Три башни". Башня боевая № 3. <

УЧЕТНАЯ КАРТОЧКА

I. НАИМЕНОВАНИЕ ПАМЯТНИКА Место "Три башни". Башня боевая № 3.

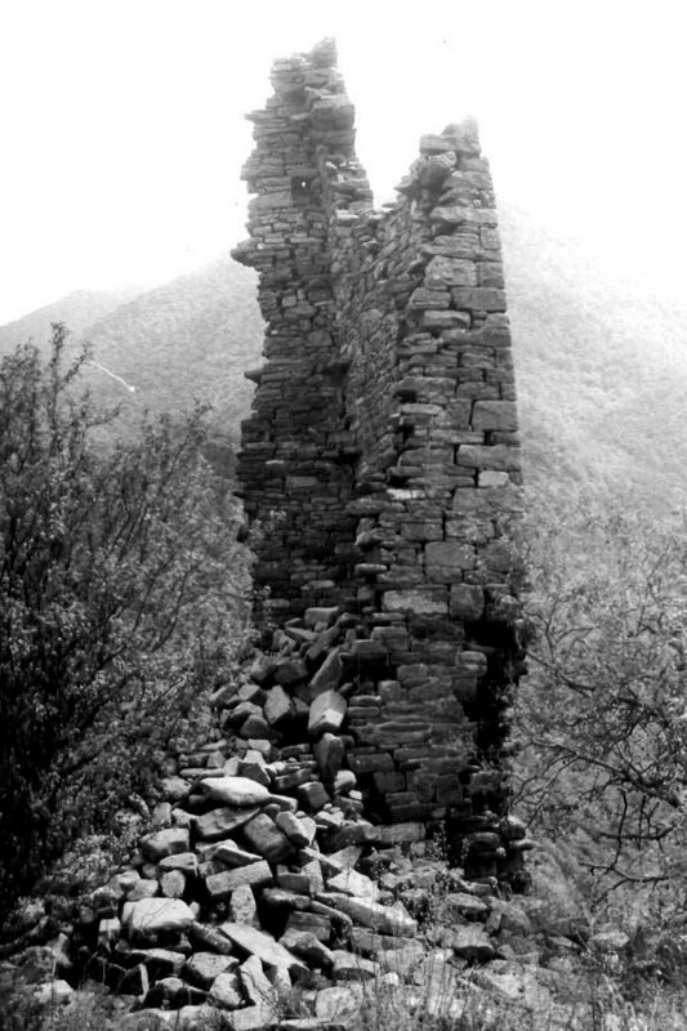
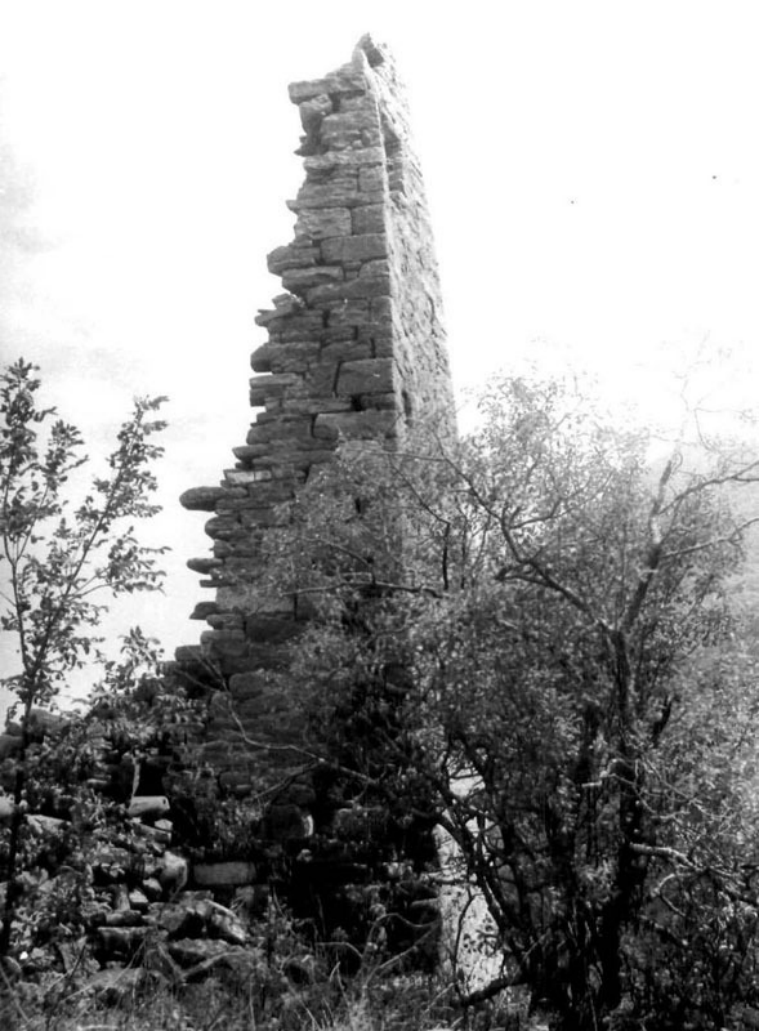
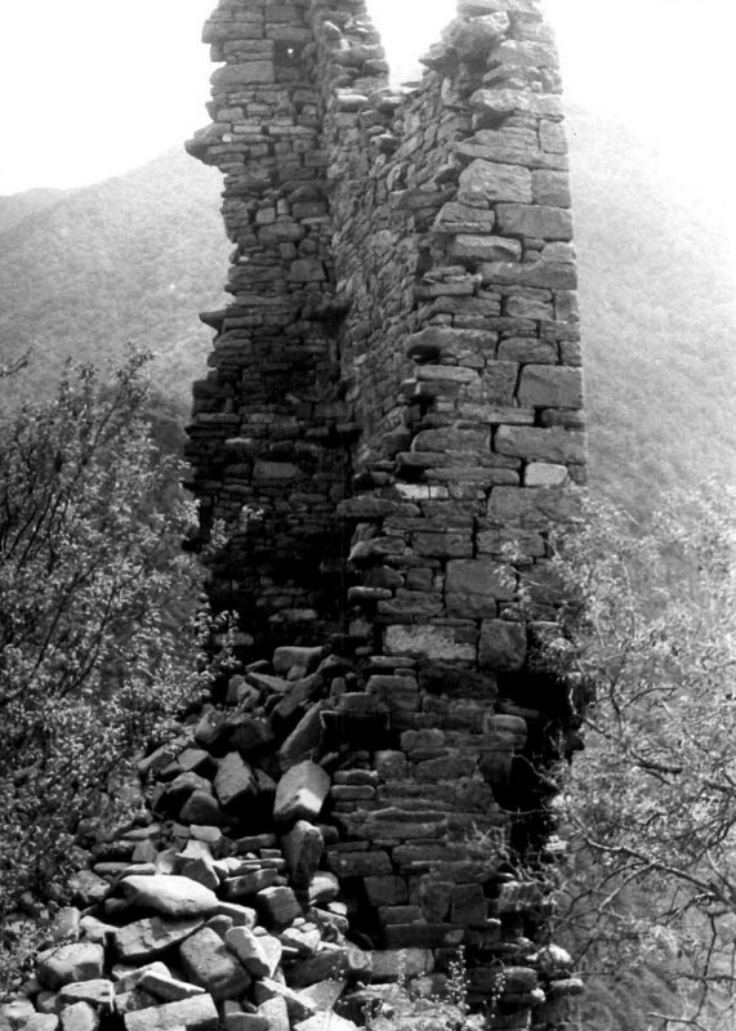
Башня находится в руинированном состоянии.

Башня поставлена на самом мысу скалистого утёса, крутым ребром поднимающегося от бурных потоков рек Кенохой-ахи и Чанты-Аргун, — на его южной оконечности.

Габариты плана 4,8 x 4,3м. при толщине нижней части стены 0,6м. Кладка стен из разноразмерных плоских камней и подтёсанных прямоугольных блоков на известковом растворе. Изнутри видны следы глиняной обмазки.

Руинированное состояние башни не позволяет говорить о деталях.

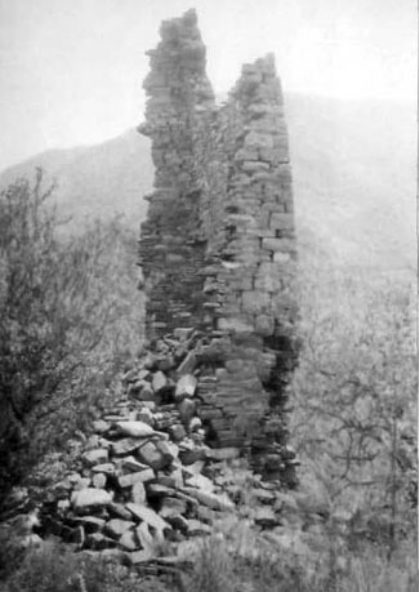
Боевая башня №3 входит в комплекс из трёх башен на скалистом утёсе у впадения р. Женохой-акх в р. Чанты-Аргун. В сравнении с башнями №1 и №2 она сильно разрушена. Практически сохранился лишь фрагмент южной стены, позволяющий, однако, судить об идентичности её строительной техники с двумя другими башнями комплекса.

Общие габариты плана башни: 4,8x4,5
