П А С П О Р Т

I. НАИМЕНОВАНИЕ ПАМЯТНИКА Генштаб боевая № I кII. ТИПОЛОГИЧЕСКАЯ
ПРИНАДЛЕЖНОСТЬ

ЧИАССР, Ачхой-Мартановский р-н, с. Печа-Аж, комплекс I, башня боевая № I.

I. НАИМЕНОВАНИЕ ПАМЯТНИКА **Башня боевая № 1**

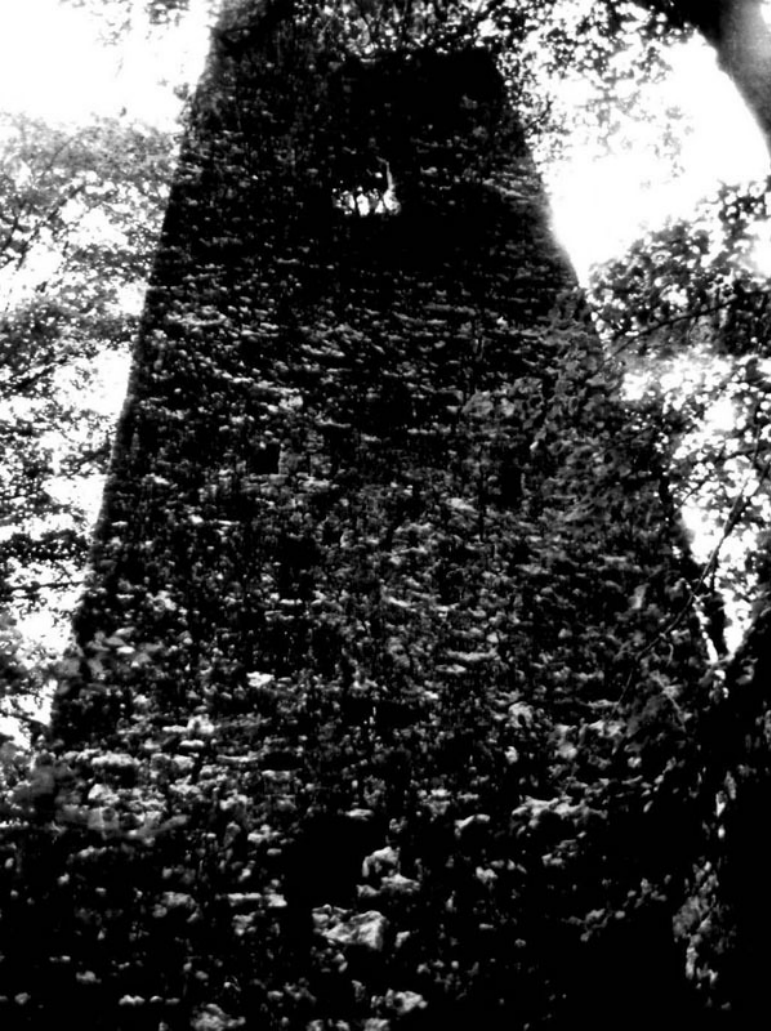
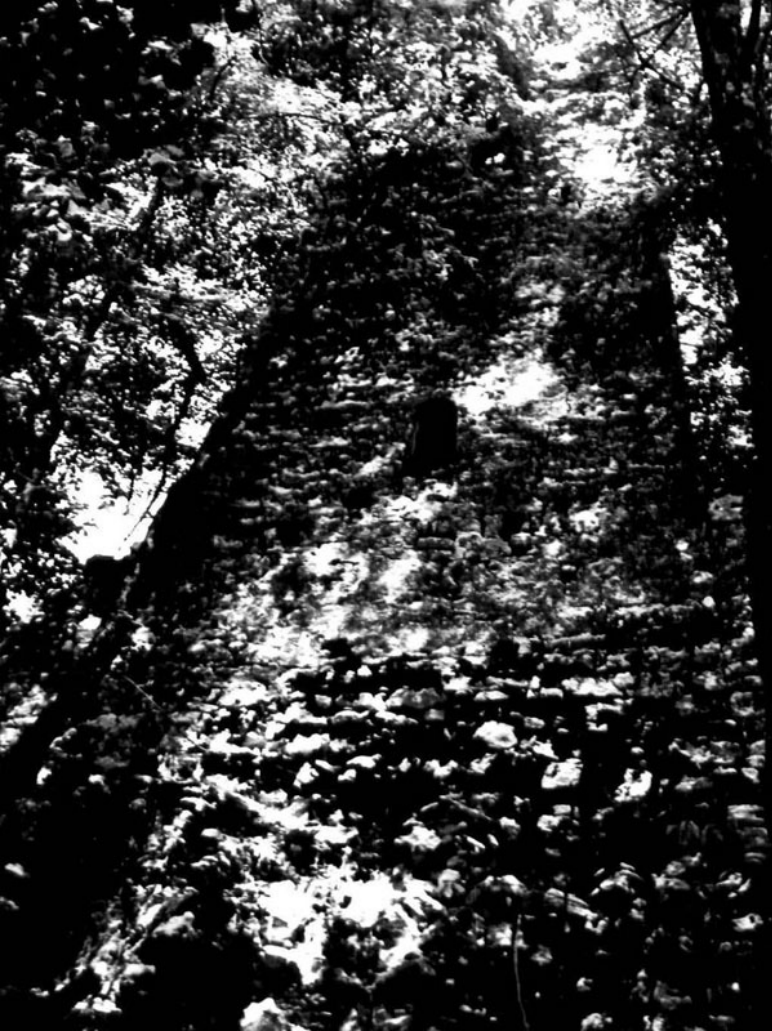
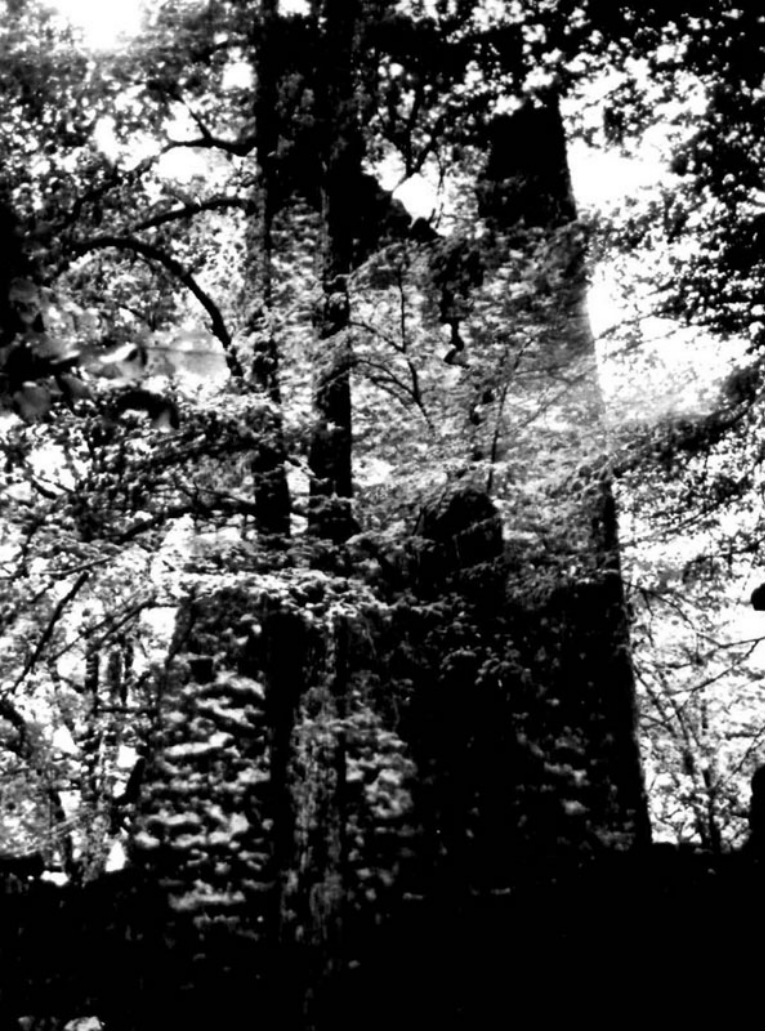
Утрачено: покрытие башни, заполнения оконных и дверных проемов, междуэтажные перекрытия. Разрушена часть стены под проемом второго яруса. Разрушена верхняя часть стены северо-восточного фасада, на этой же стене вертикальная трещина. К башне пристроены башни № 2 и № 4. Площадка, на которой стоит башня, заросла деревьями и кустарником.

Башня пятиярусная. По сторонам света ориентирована углами. Стены сложены из некрупных камней на известковом растворе. Сохранились следы штукатурки. Стены имеют уклон кверху. Башня прямоугольная в плане. Размеры по наружным стенам на уровне второго яруса 4,71 x 4,39 м. Толщина стен на уровне второго яруса юго-восточного фасада — 0,76 м, север-западного — 0,78 м. Вход в башню в стене север-западного фасада. Размеры проема изнутри: 1,13 x 2,0 м. Конструктивно проем завершается пологой аркой в виде ложного свода. Изнутри конструкция идентична, свод стрельчатый больших размеров. В верхней части внутреннего проема сохранилась деревянная доска толщиной 7 см с двумя пазами, в которые вставлялись створки двери. На север-восточном фасаде видно окно на третьем ярусе. Выше, на уровне пятого яруса, сделан орнамент —

два ряда пазов /в технике вставки камней/ в шахматном порядке. На юго-восточном фасаде видны три небольших окошка, расположенных в один ряд по вертикали на втором, третьем и четвертом ярусах. Все окна арочной формы. На юго-западном фасаде видно одно окно арочной формы на четвертом ярусе.

Внутри башни сохранились следы перекрытий всех пяти ярусов. - пазы в стенах для балок перекрытий. На пятом ярусе виден кусок деревянной балки перекрытия. В юго-западной стене сделаны две ниши, в юго-восточной стене на втором ярусе сделаны ниши хозяйственного назначения, хорошо оштукатуренные. Аналогичные ниши видны в северо-западной стене на третьем и четвертом ярусах. Стены внутри имеют следы копоти. Бойницы расположены на юго-восточной стене попарно на втором и четвертом ярусах. Аналогичные бойницы имеются на юго-западной стене - на третьем и четвертом ярусах.

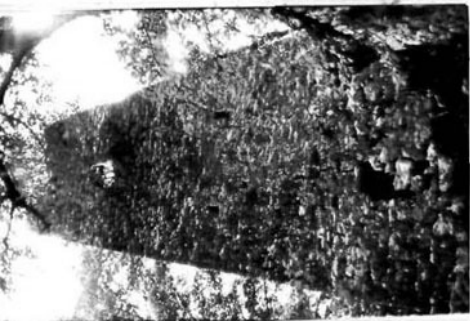
Фото или схематический план

Башня боевая № 1 пятиярусная, по сторонам света ориентирована углами. Кладка на расстворе. Стены имеют уклон кверху. Башня прямоугольная в плане. Вход в башню в стене северо-западного фасада. Проем арочной формы. В верхней части внутреннего проема сохранилась доска с пазами для створок двери. На северо-восточном фасаде видно окно на третьем ярусе. На уровне пятого яруса — орнамент в технике выемки камней. На юго-восточном фасаде видны три окошка, расположенных по вертикали на втором, третьем и четвертом ярусах. Внутри башни сохранились следы перекрытий всех пяти ярусов. Бойницы расположены на юго-восточной стене попарно на втором и четвертом ярусах.
