ПАСПОРТ

I. НАИМЕНОВАНИЕ ПАМЯТНИКА АДМИНИСТРАТИВНОЕ ЗДАНИЕ

IV. АДРЕС (местонахождение) ПАМЯТНИКА Алтайский край, г. Камень-на-Оби,

ул. В.И.Ленина, 66

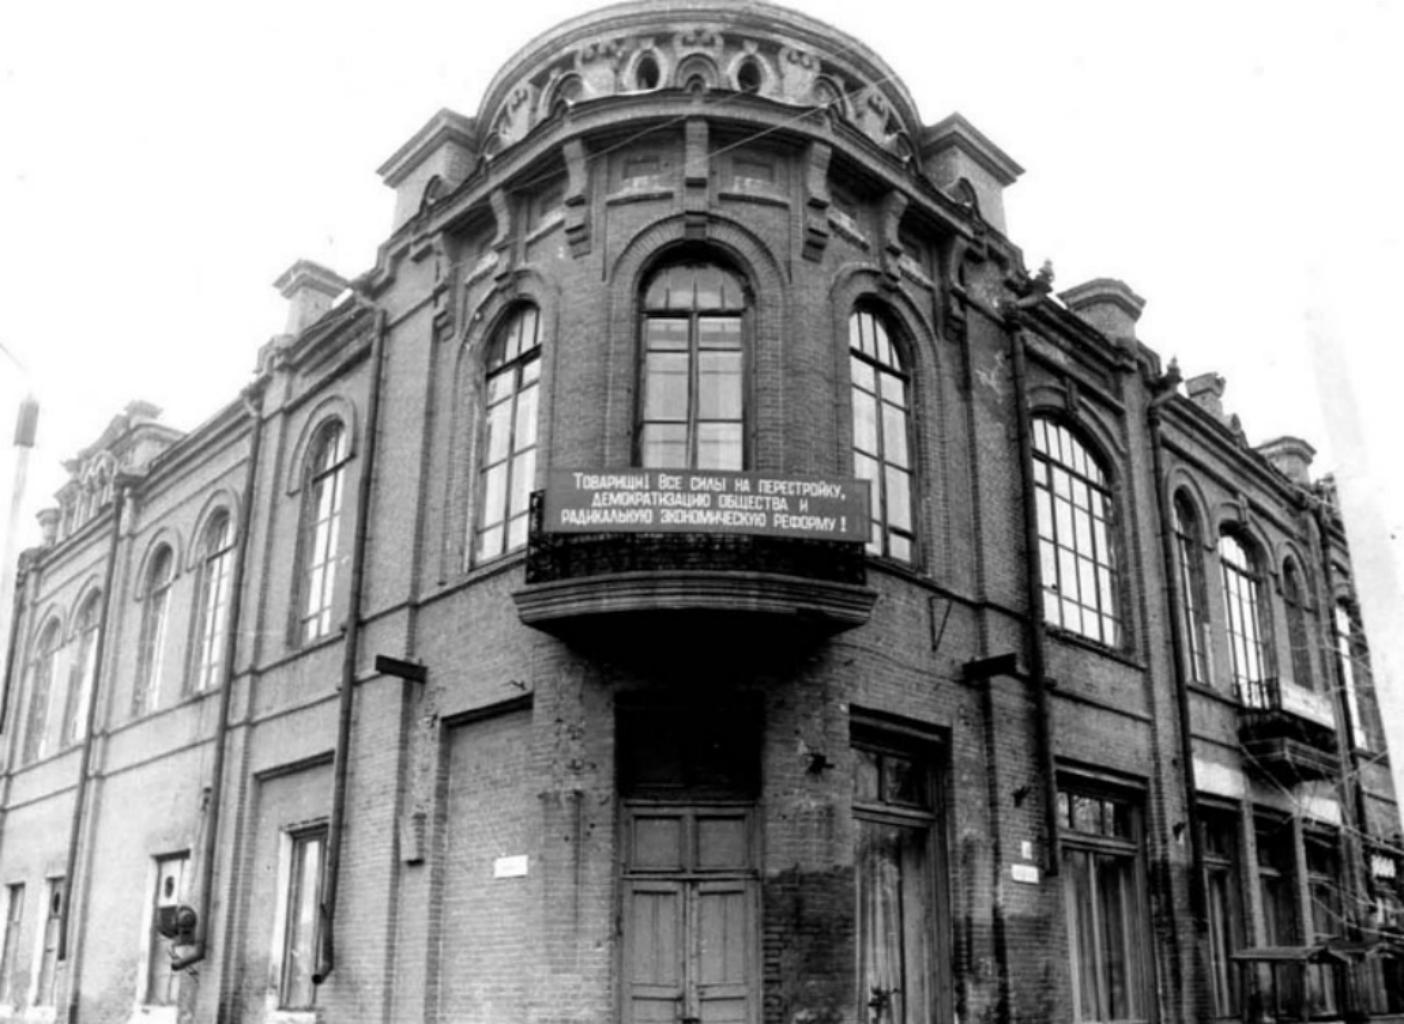
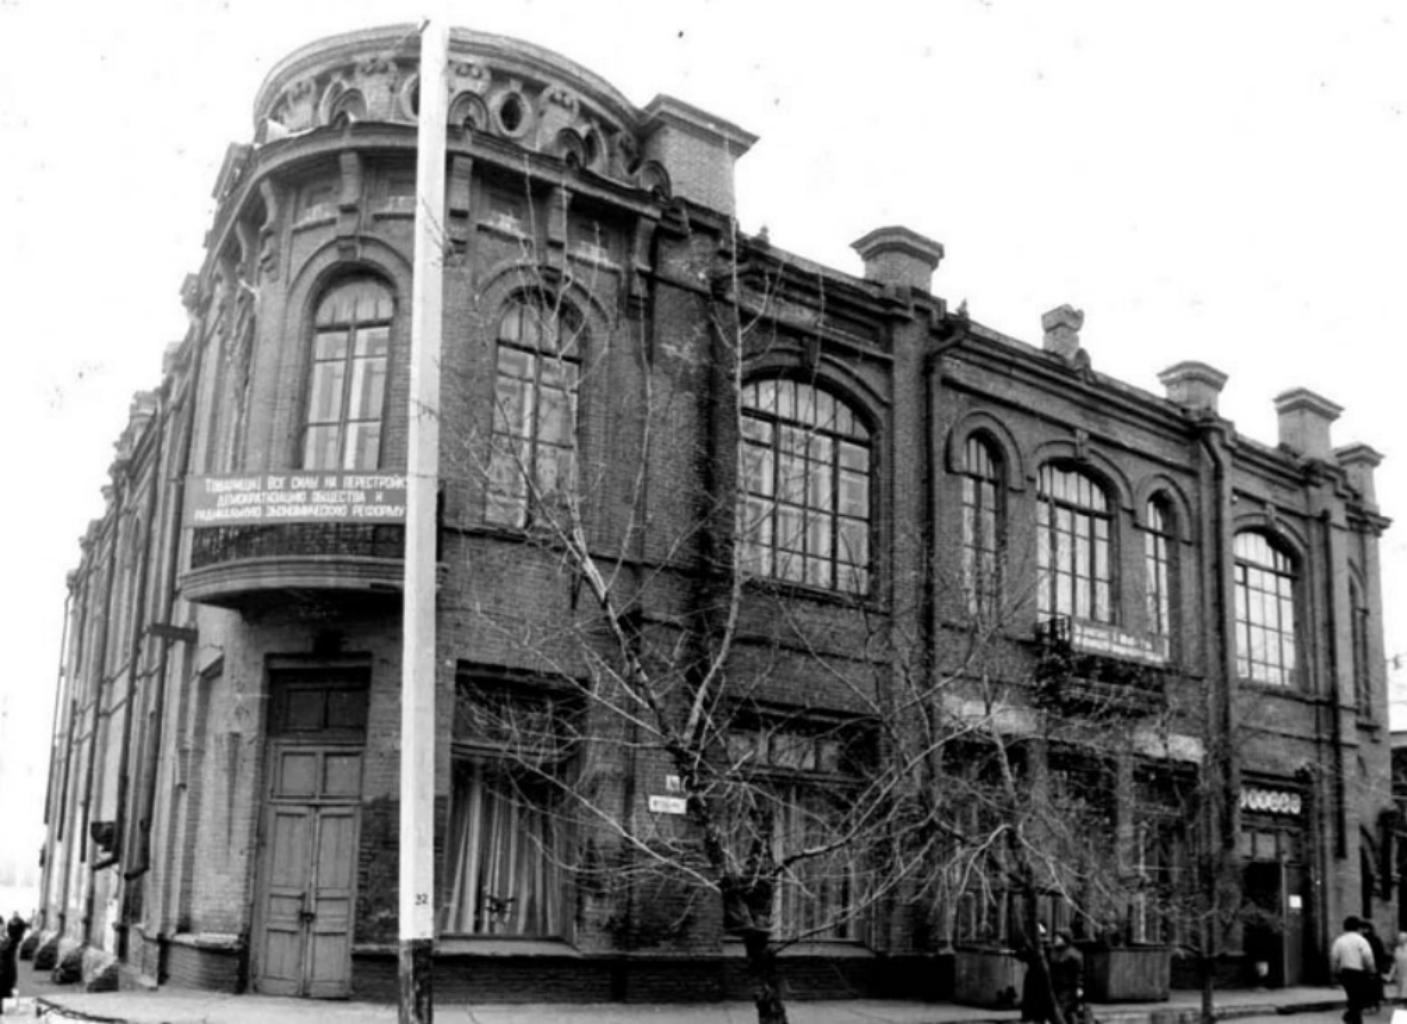
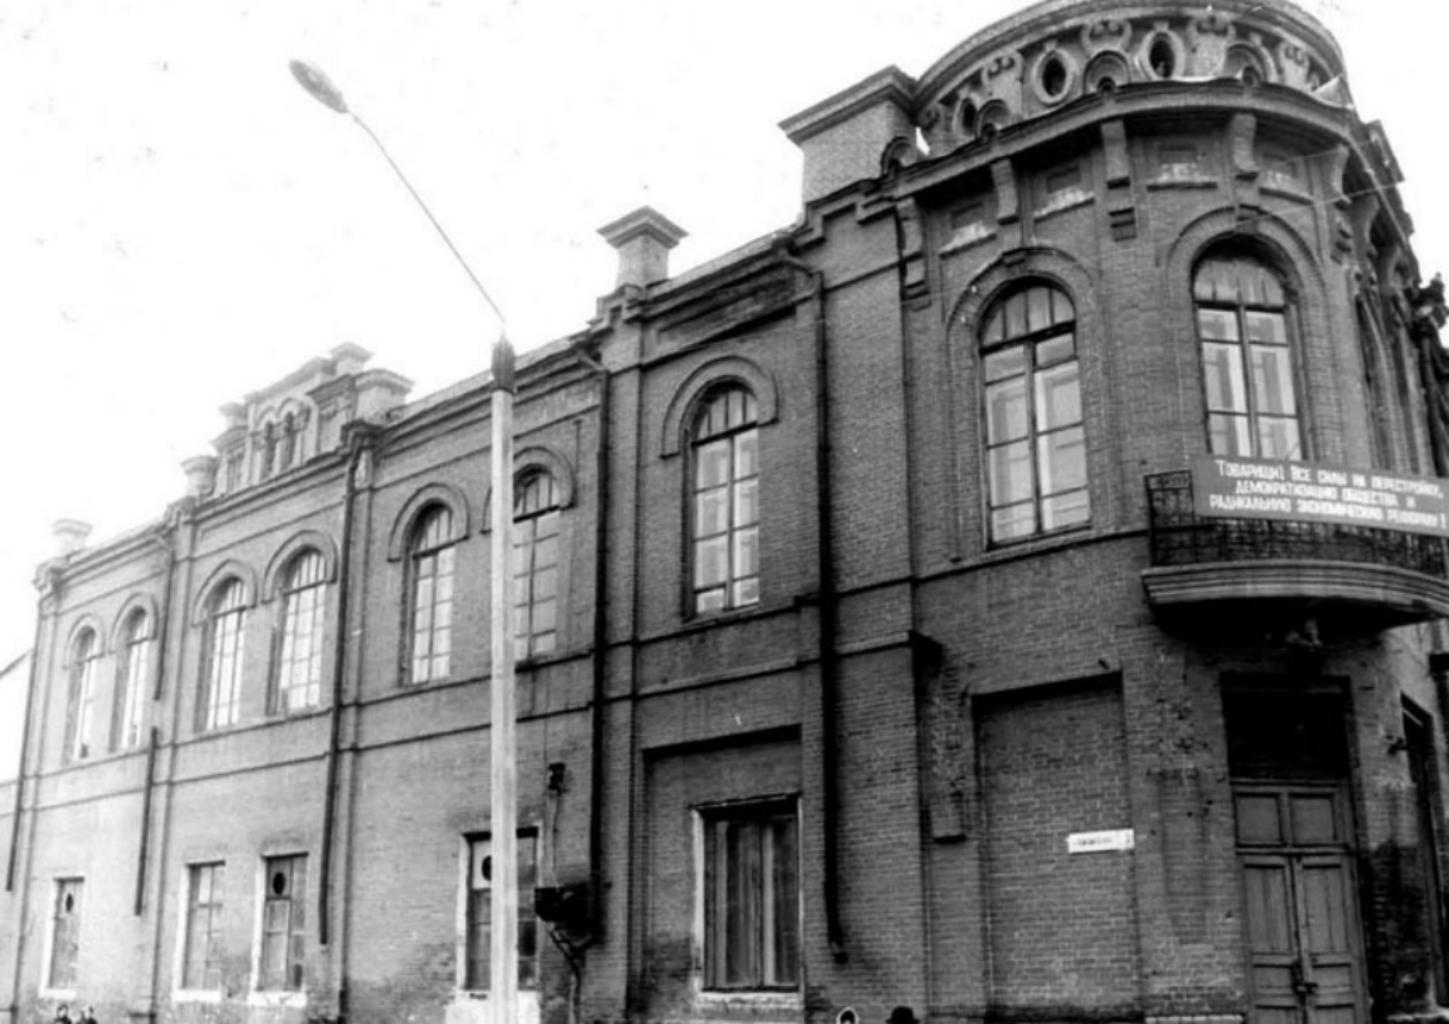
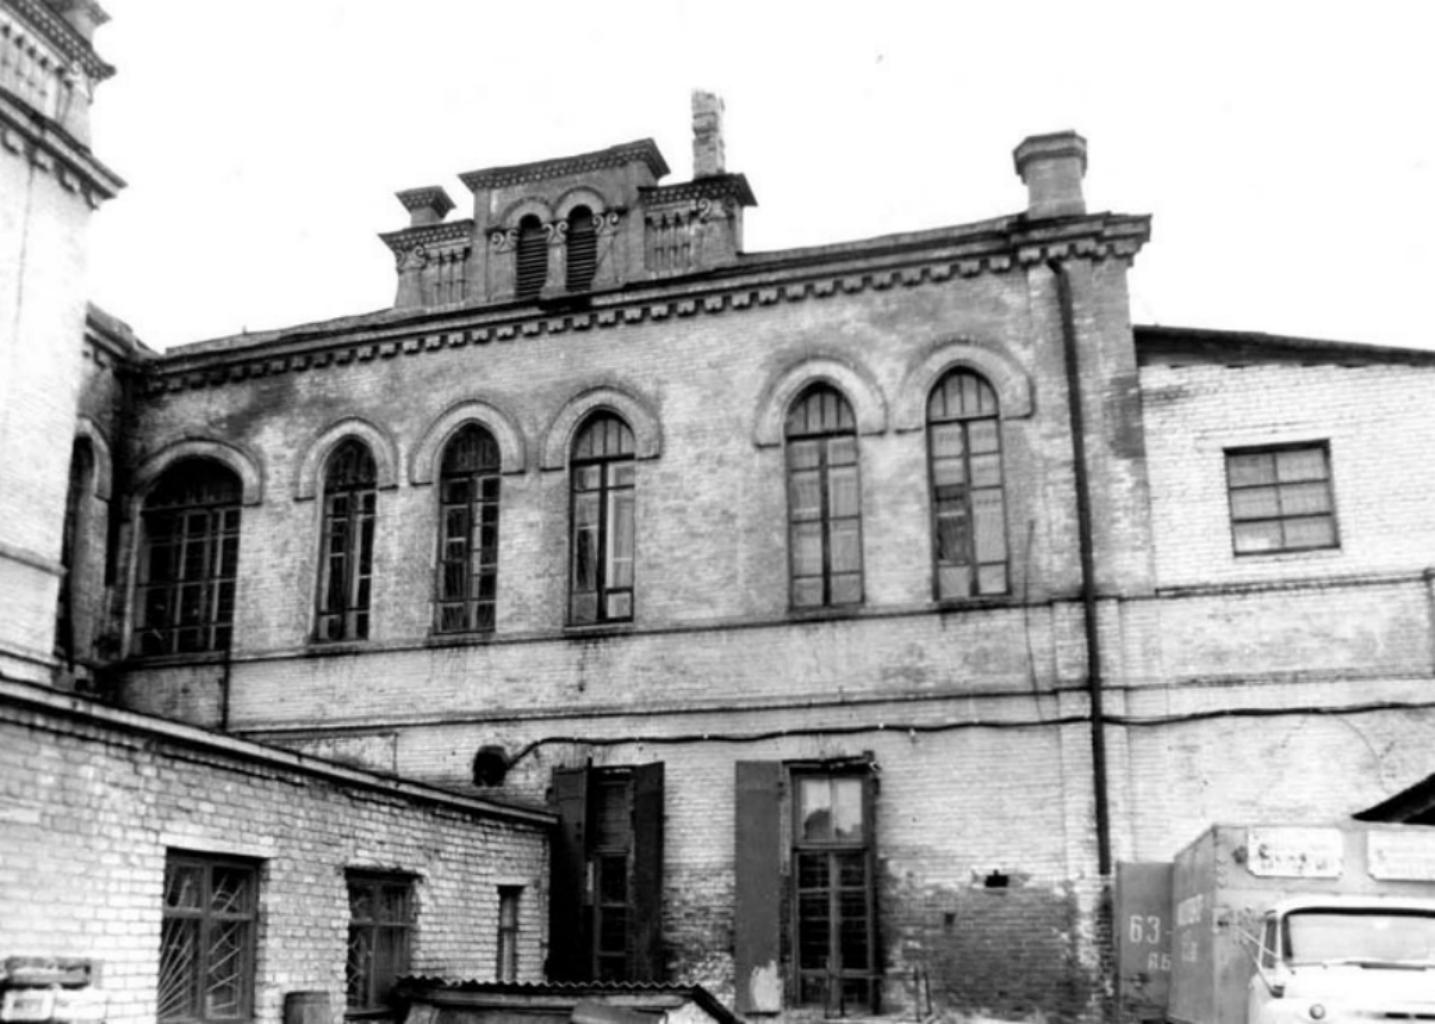
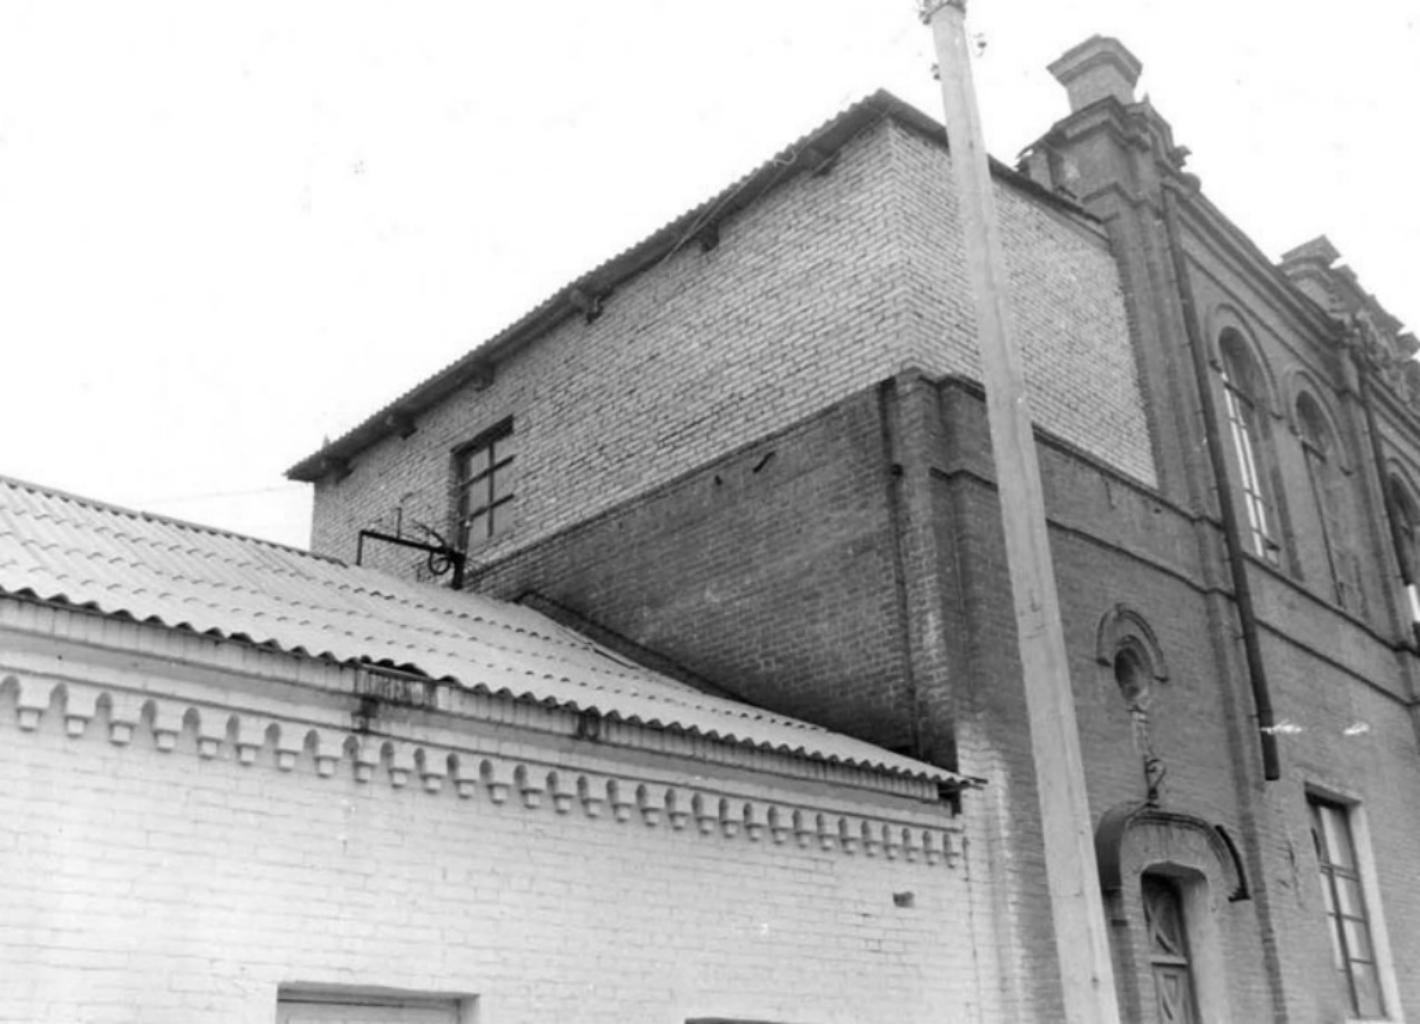
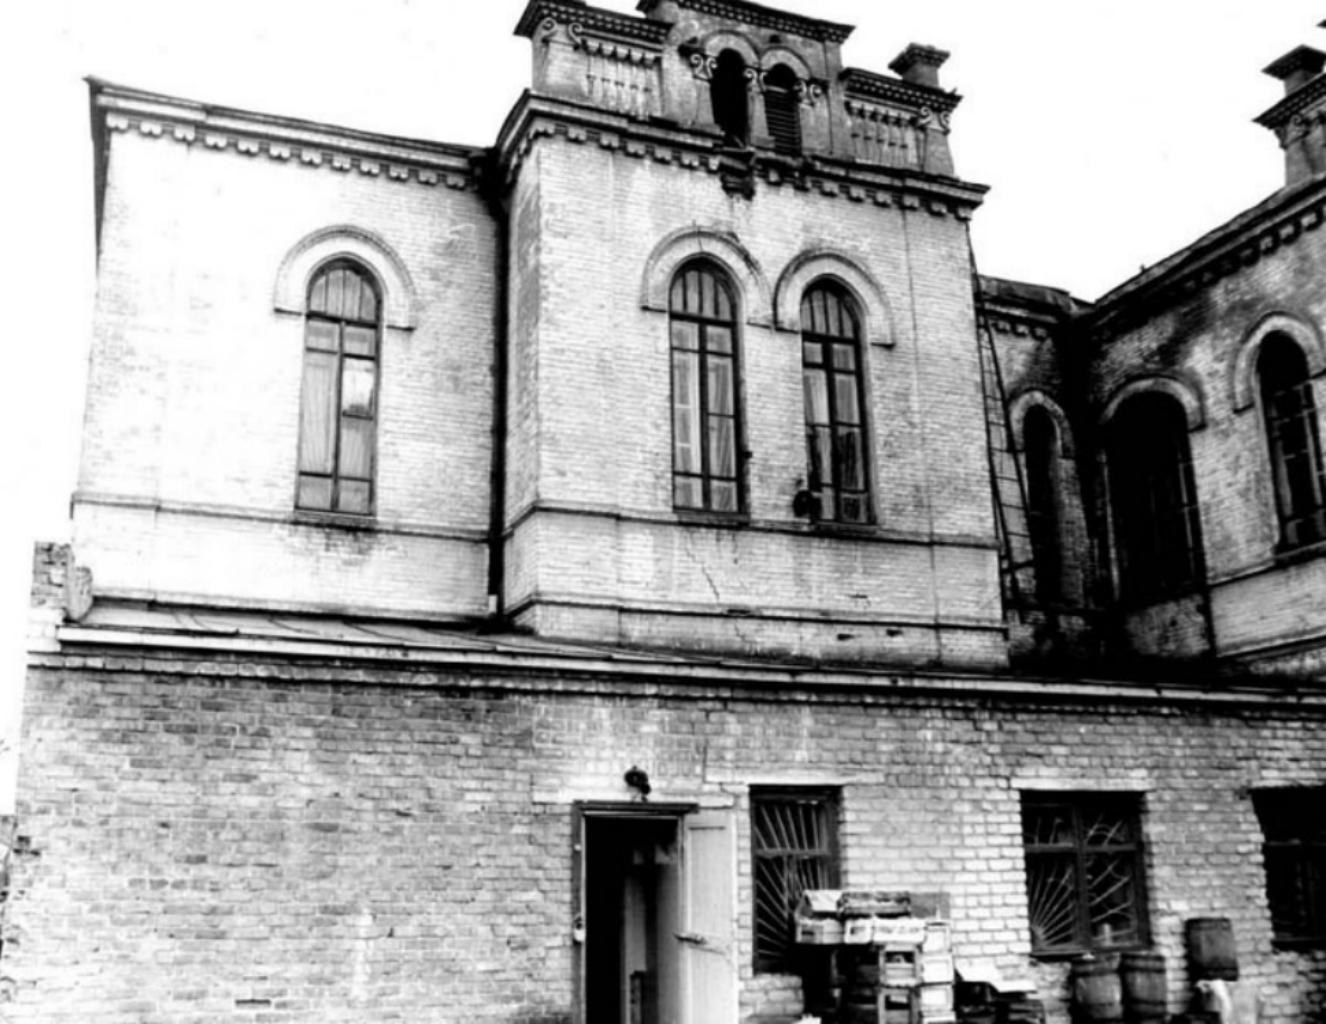
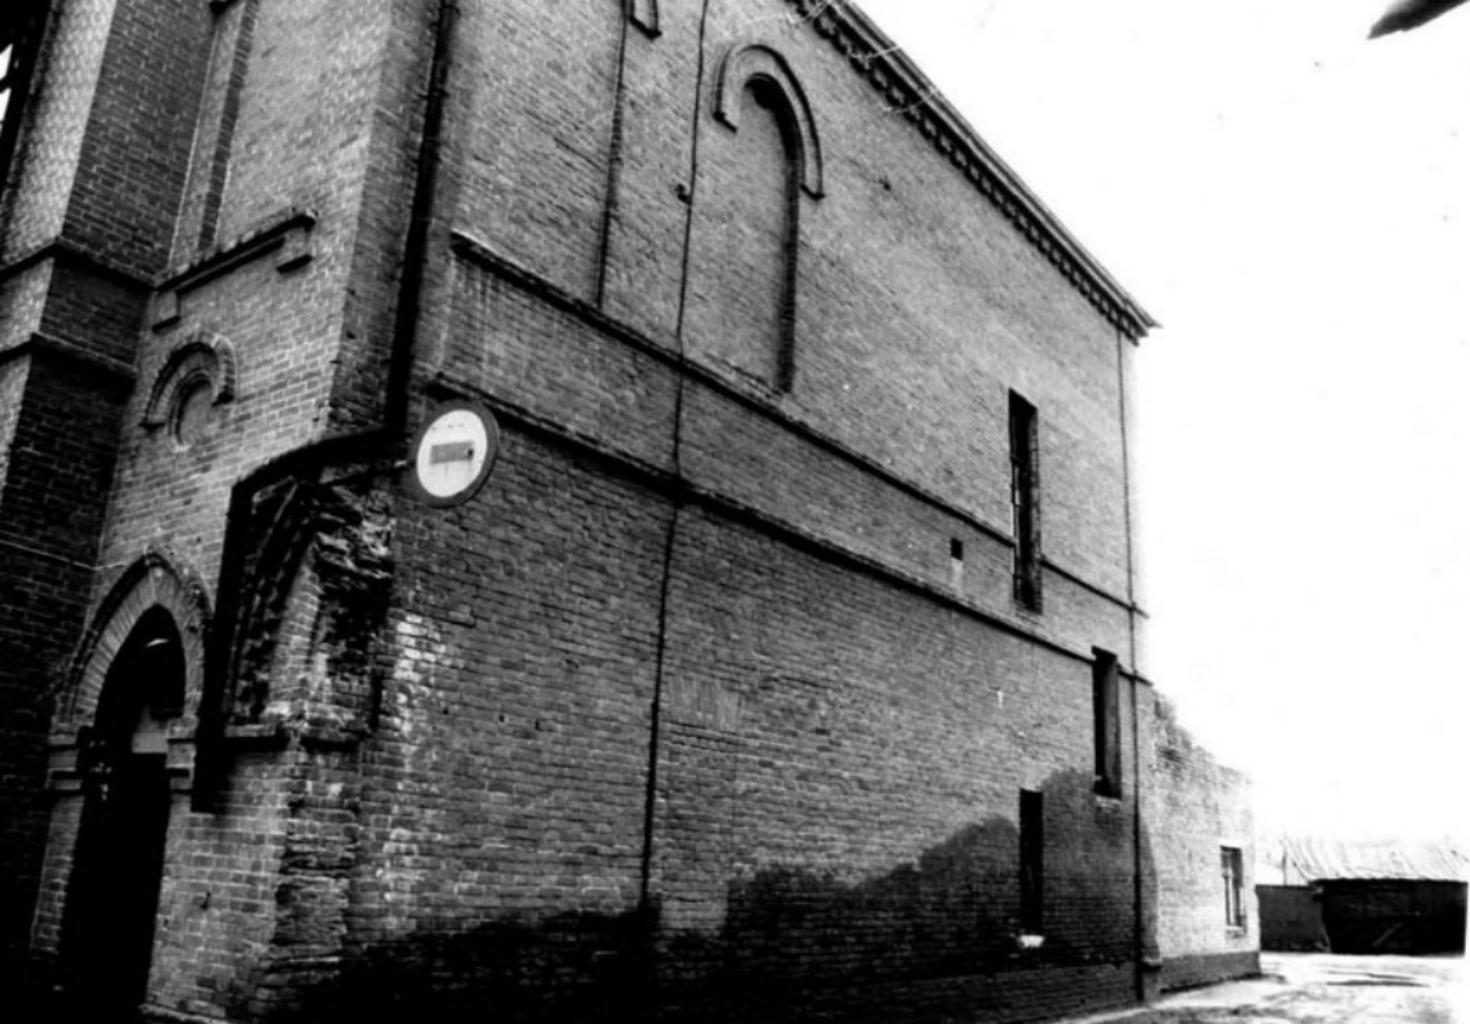
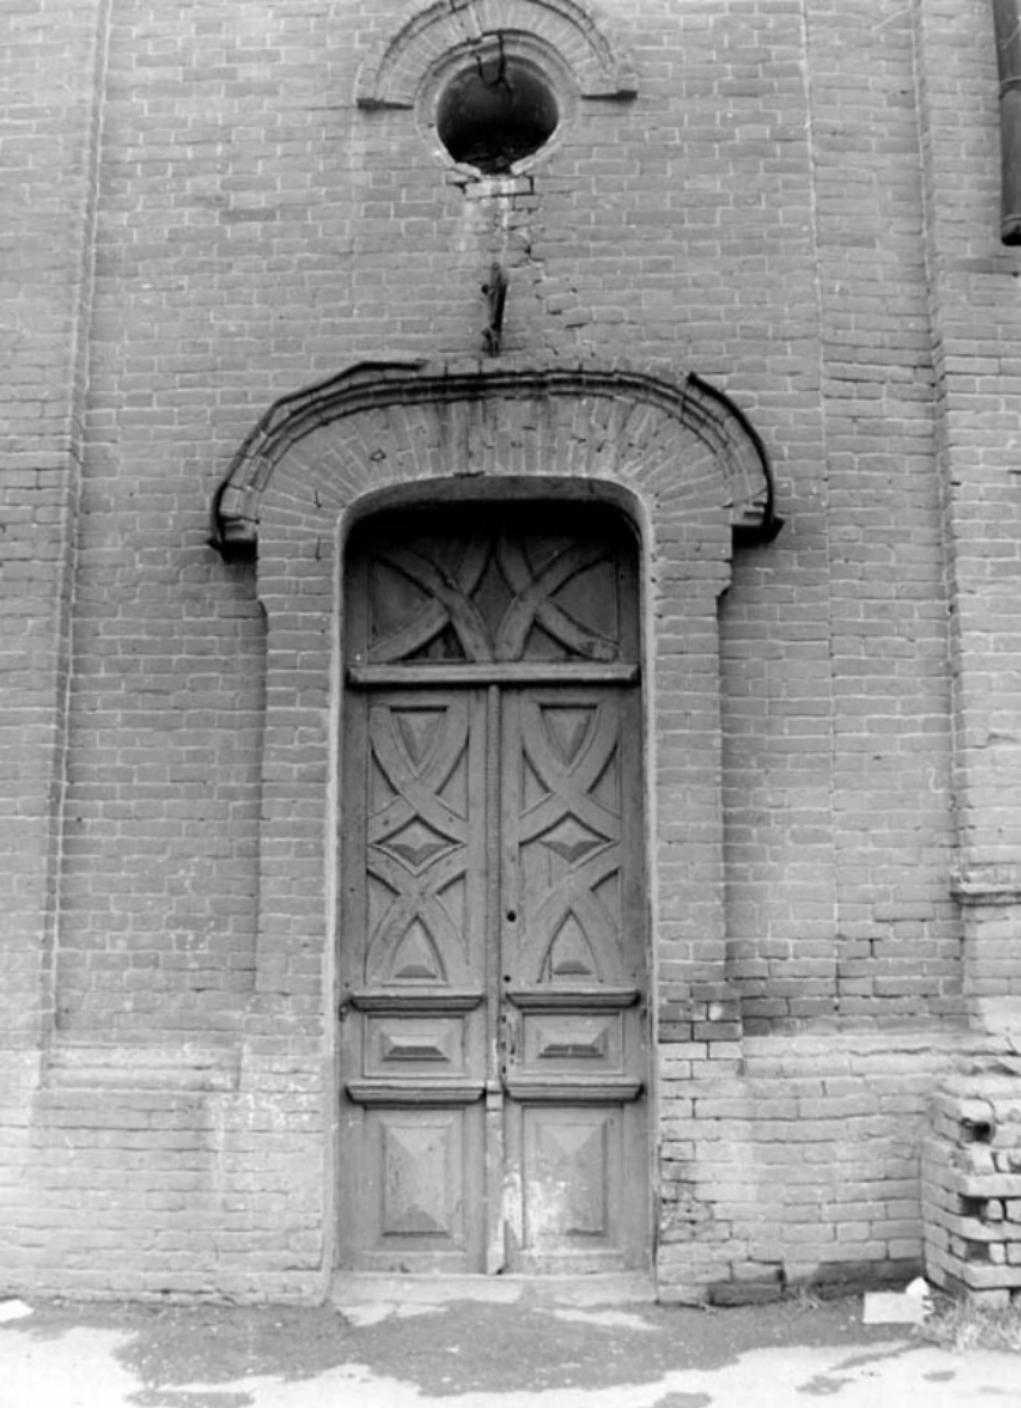
Здание расположено в центре города на пересечении улиц В.И.Ленина и Комсомольской. Двухэтажное кирпичное Г-образное в плане со скругленным юго-западным углом, с железной четырехскатной крышей. Фундамент ленточный кирпичный.

Композиционным центром здания выступает юго-западный угол, выполненный в виде встроенной в общий объем круглой башни. Полуциркульные оконные и дверной проемы с балконным выходом обработаны наличниками с замковыми камнями. В завершении - мощный карниз, поддерживаемый кронштейнами сложного профиля, несущий низкий барабан с овальными проемами, первоначально акцентированный куполом.

Все оконные проемы первого этажа прямоугольные, частично вписаны в неглубокие ниши. Окна второго этажа трех размеров: полуциркульные, трехцентровые и узкие с арочным завершением.

Юго-западный фасад, выходящий на красную линию ул. В.И.Ленина, расчленен слабо выраженной междуетажной тягой (проходящей по периметру здания) и несколько выходящими за линию карниза лопатками. В раскрепованном юго-восточном углу здания расположены ~~шираль~~ вход. Дверной проем обработан архивольтом с импостами. Филенчатые деревянные двери декорированы растительным орнаментом. По центральной оси фасада расположен балкон с ажурным металлическим ограждением. Карниз поддерживает сухарики оригинальной формы. Над ним поднимаются парапетные тумбы.

Северо-западный фасад по ул. Комсомольской с семью осями оконных проемов (прямоугольных в первом, арочных - во втором этаже) имеет менее богатую пластику. Полуциркульные и трехцентровые оконные проемы обработаны тяжелыми архивольтами. В завершении фасада на оси сдвоенных трехцентровых окон расположен ступенчатый аттикс с двумя чердачными окнами. В северо-западной части фасада находится одноэтажный тамбур с дверным проемом. Фасады сохранили ажурные ограждения балконов и резные филенчатые двери с орнаментальной резьбой.

Дворовые фасады решены как гладкие поверхности. Оконные проемы второго этажа обработаны архивольтом. Фасады акцентированы ступенчатым аттиком со слуховыми окнами, аналогичными аттику северо-западного фасада. Северо-восточный дворовый фасад выделен ризалитом.

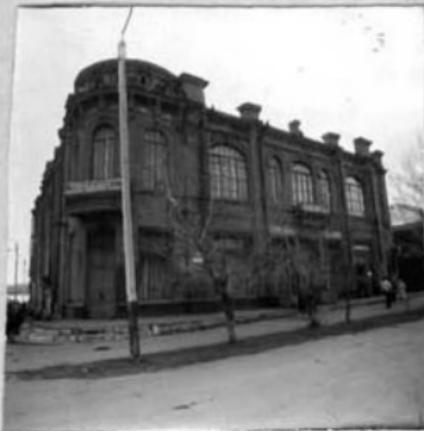
Фото или схематический план

Двухэтажное кирпичное в плане Г-образное здание со скрученным юго-западным углом, являющимся композиционным центром здания, выполненным в виде встроенной в объем здания круглой башни. Оконные проёмы прямоугольные в первом, -полуциркулярные во втором этаже.

По горизонтали фасады расчленены слабо выраженными между этажной тягой и лопatkами.

Филейчатые деревянные двери декорированы растительным орнаментом.

Центральная ось фасада по ул. Комсомольской отмечена балконом с металлическим ажурным ограждением.

Карниз поддерживает сухарики оригинальной формы. Дворовые фасады акцентированы ступенчатыми аттиками.
