П А С П О Р Т

Училище искусств

1938 г., 1952 г.

ул. Волочаевская, 162

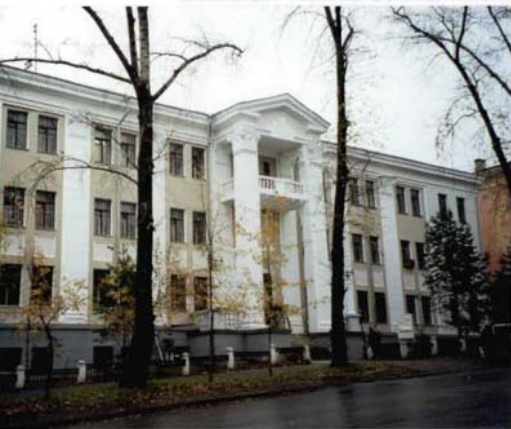
Фото или схематический план

Одно из первых крупных административных зданий 1930х-50х годов, выполненных в формах, характерных для неоклассицизма. Дом находится в центральной части города. Стоит на склоне холма. Главным фасадом выходит на ул. Волочаевскую. Трехэтажное здание состоит из двух прямоугольных объемов (габариты 42,1х13,6м и 25,2х11,6м), образующих Т-образную в плане форму. Имеет цоколь переменной высоты. Крыша главного корпуса четырехскатная, дворового-двухскатная. Стены оштукатурены и окрашены в бежевый цвет с выделением декоративных деталей белым.

Большинство фасадов симметричны с лаконичным декором на главном фасаде: пилястры коринфского ордера, отделка рустом цоколя и флангов фасада, квадратные ниши в подоконном поле окон второго этажа. Парадный вход, расположенный по оси главного фасада здания, акцентирован двухколонным портиком коринфского ордера на высоту трех этажей, завершенный треугольным полуфронтоном, и имеющий балкон, огражденный балюстрадой на третьем этаже. В интерьерах частично сохранились фрагменты первоначального декоративного убранства.
