## ПАСПОРТ

Воскресенская церковь с иконалии, иконостасами и  
треизвездными вкрапленно-присаждного искусства, бу-  
дий и воротами

### IV. АДРЕС (местонахождение) ПАМЯТНИКА Ивановская обл., с. Старо-Воскресенье, Лухского района. Проезд из г. Луха рейсовым автобусом.

С. Старое Воскресение, Духской район, Ивановская область.  
Церковь Воскресенская.

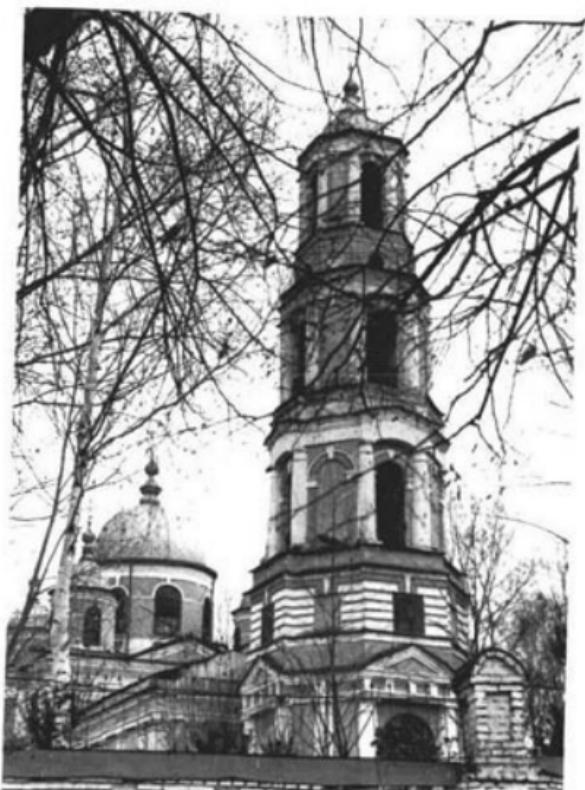
Фото или схематический план

Церковь расположена в сев.-зап. части с. Старое Воскресенъе. Была построена в 1842 г.

Представляет собой трехчастный пятикупольный храм с четырехярусной колоннадой. Постройка симметрична относительно продольной оси. Наружные размеры сооружения: 43,4x19,9 /мак./

Архитектурное решение сооружения относится к эпохи позднего классицизма. Наружный декор фасадов активен и разнообразен, что придает сооружению особую пластичность.

В хорошем состоянии интерьер и живопись, сохранилось множество ценных икон и старинное внутреннее убранство.
