ПАСПОРТ

Церковь Рождества Христова

Пензенская обл., Наровчатский р-н,

с. Телеговка

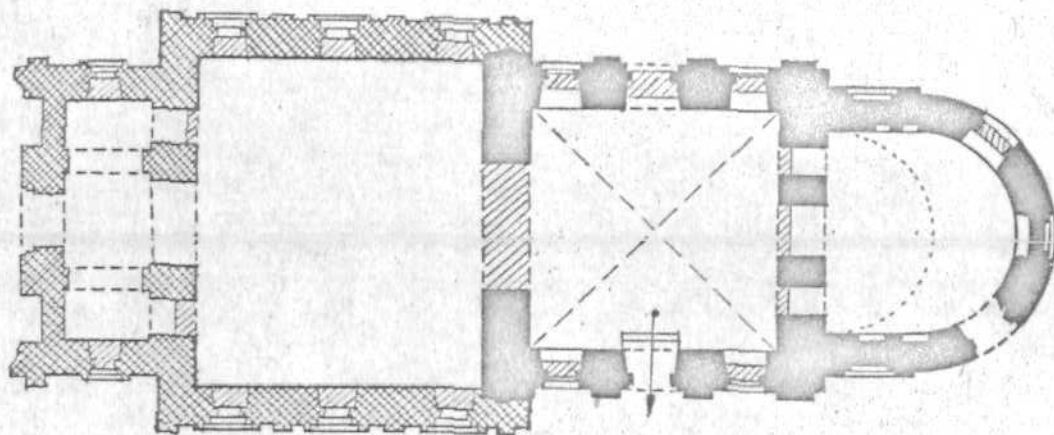
ПЛАН

Кирпичная церковь Рождества Христова расположена на северо-восточной окраине села, недалеко от школы. Она имеет традиционное трехчастное членение: храм с апсидой, трапезная и колокольня с притвором, от которой сохранилась лишь часть первого яруса, крытая двускатной крышей.

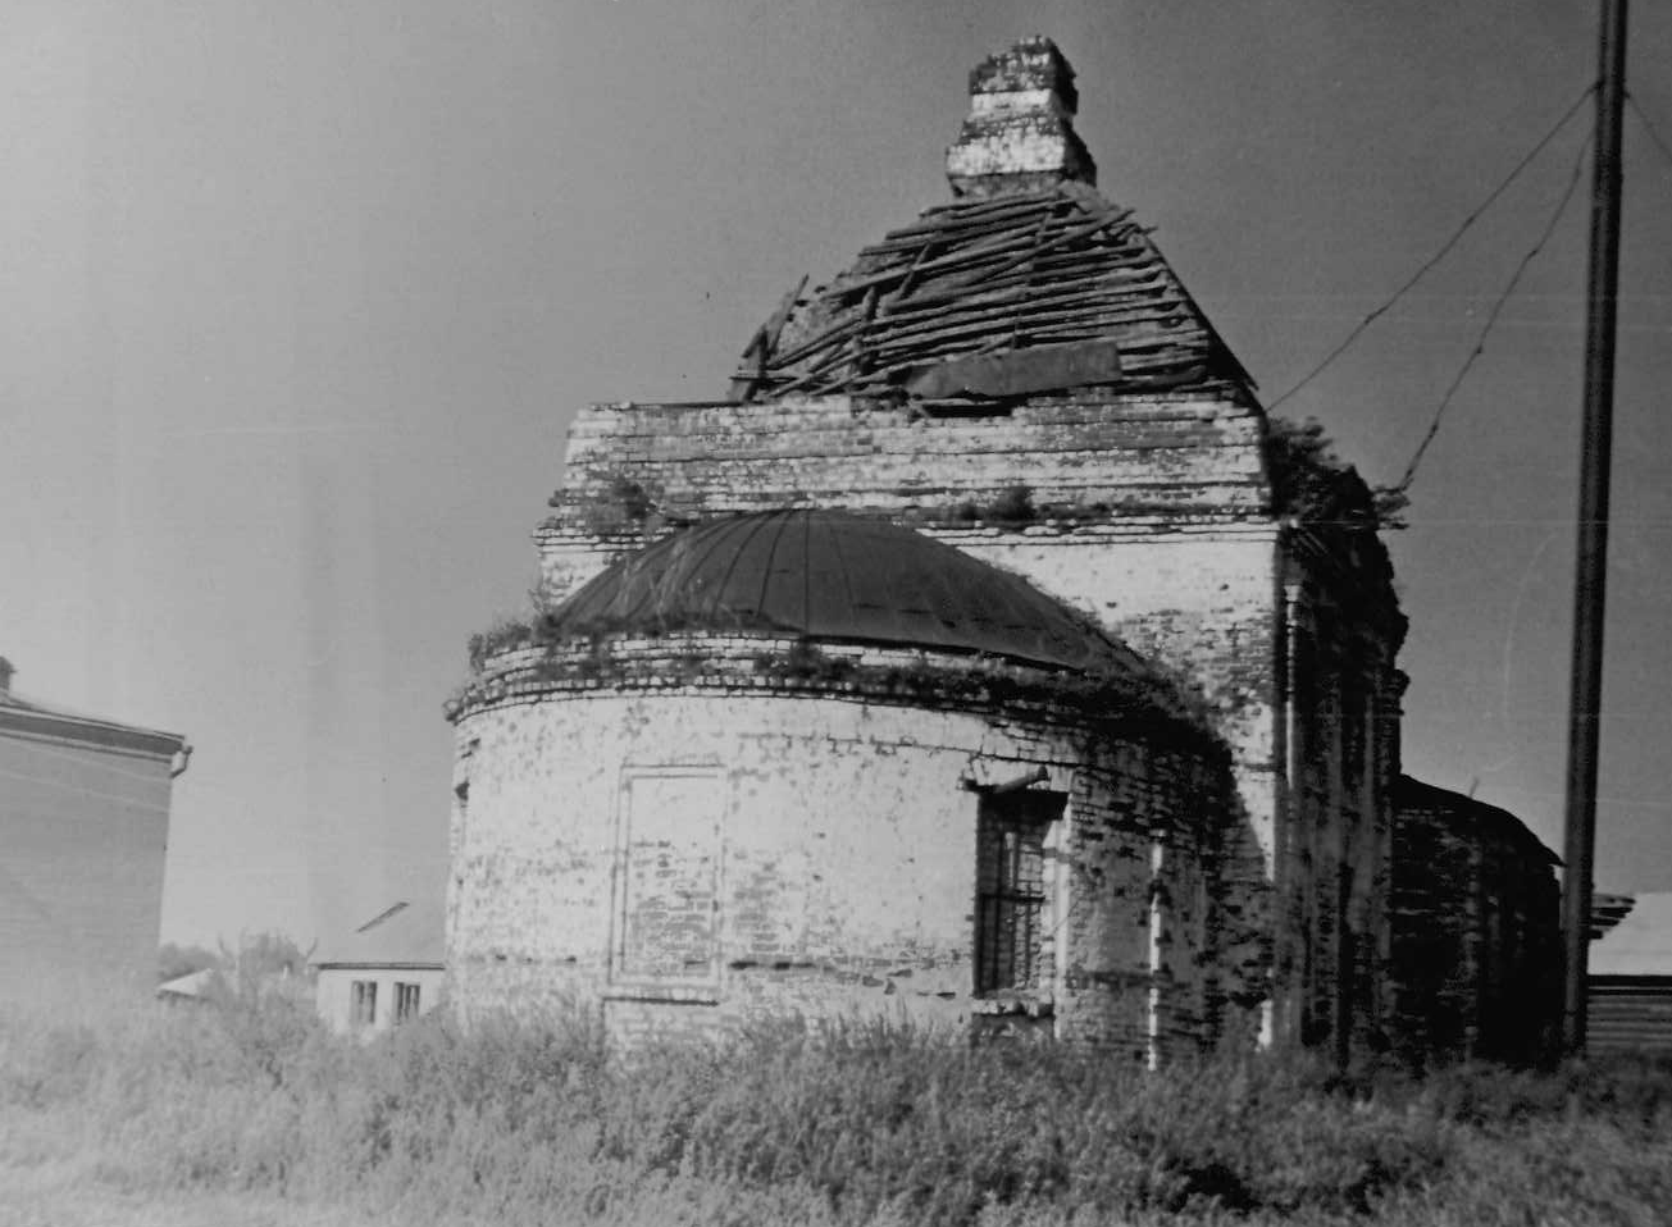
Пензенская обл., Наровчатский р-н,
с. Телешовка. Церковь Рождества
Христово. (1828, 1875 г.). Вид с востока.

С севера и юга на апсиде расположены примыкающие к объему храма прямоугольные выступы, отделанные рустом, в центре которых устроены двухступенчатые прямоугольные ниши, отмеченные сверху замковым камнем. С восточной стороны также имеется ниша, по обе стороны от которой расположены равновеликие ей проемы, из них северо-восточный - оконный, ныне заложный, а юго-восточный - дверной, сделанный на месте оконного.

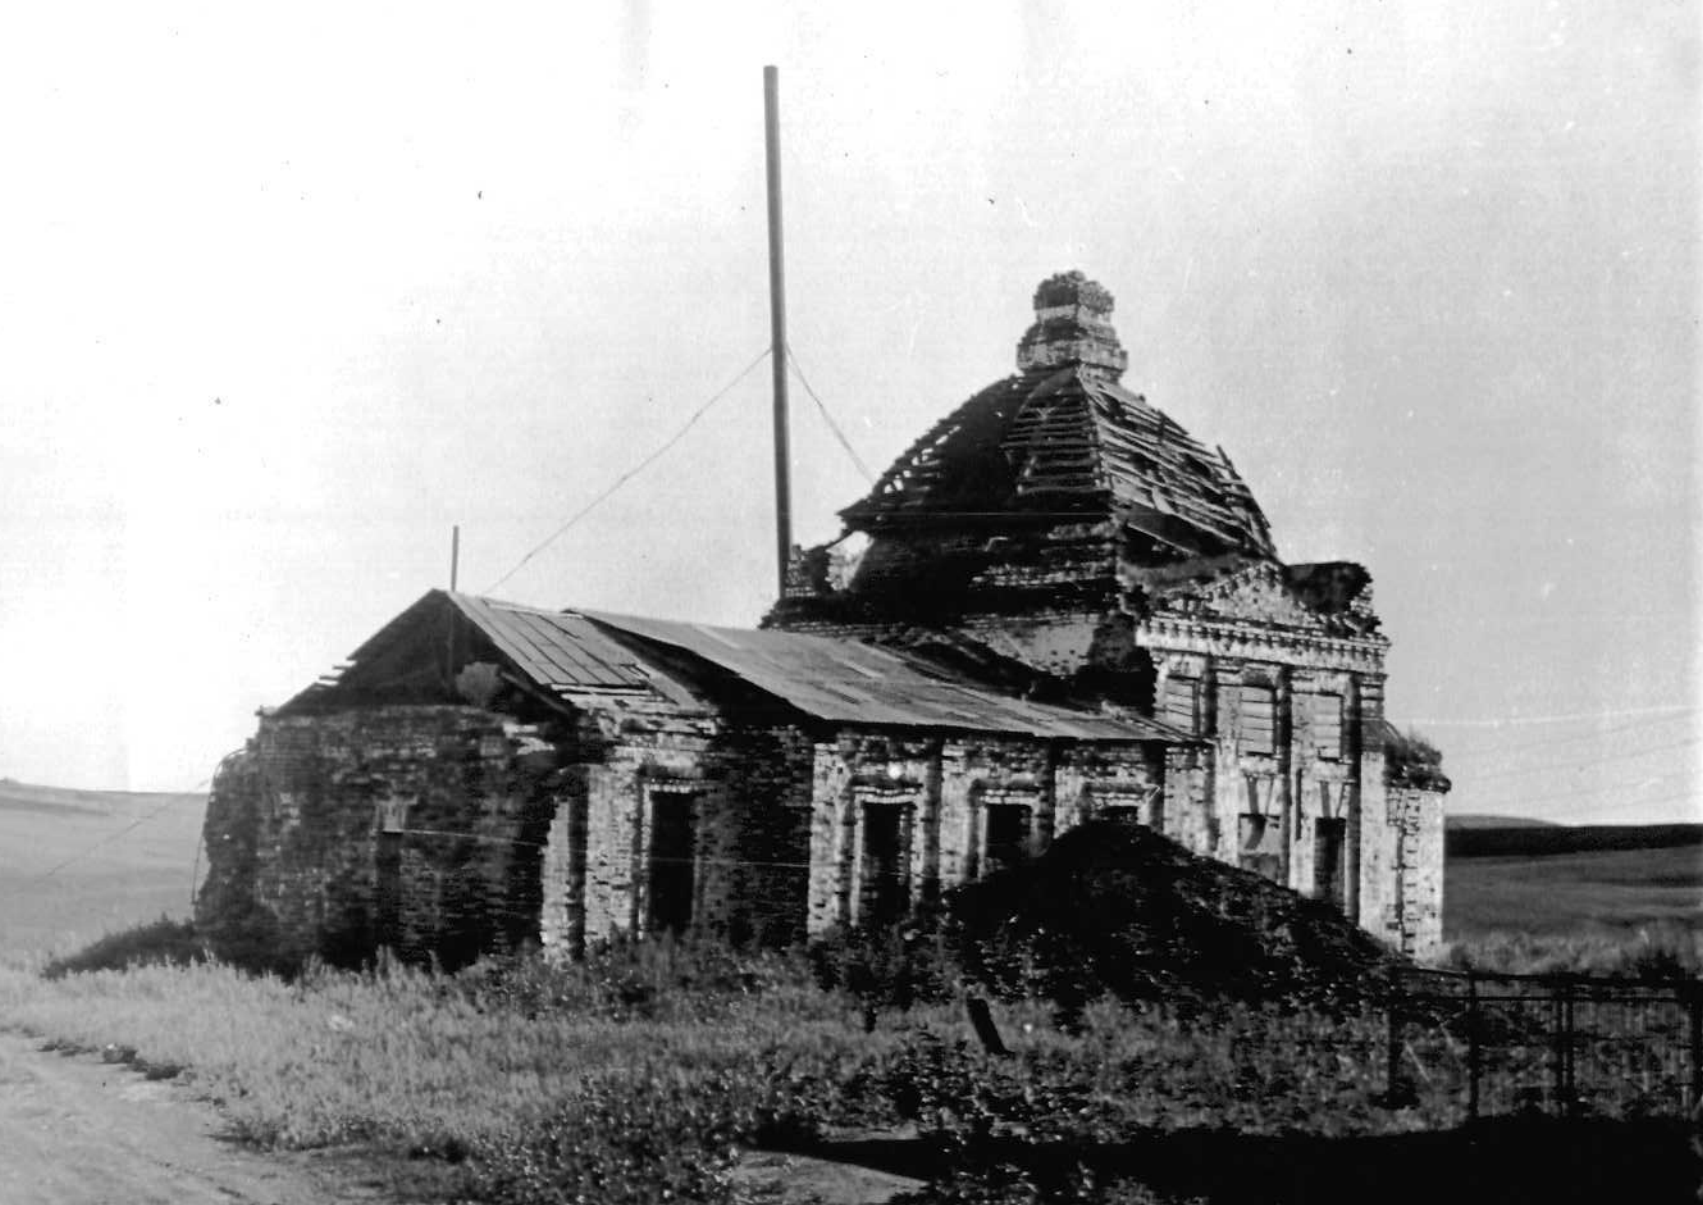
Пензенская обл., Наровчатский р-н,
с.Телеховка, Церковь Рождества
Христова. (1828, 1875 г.). Вид с юго-
запада.

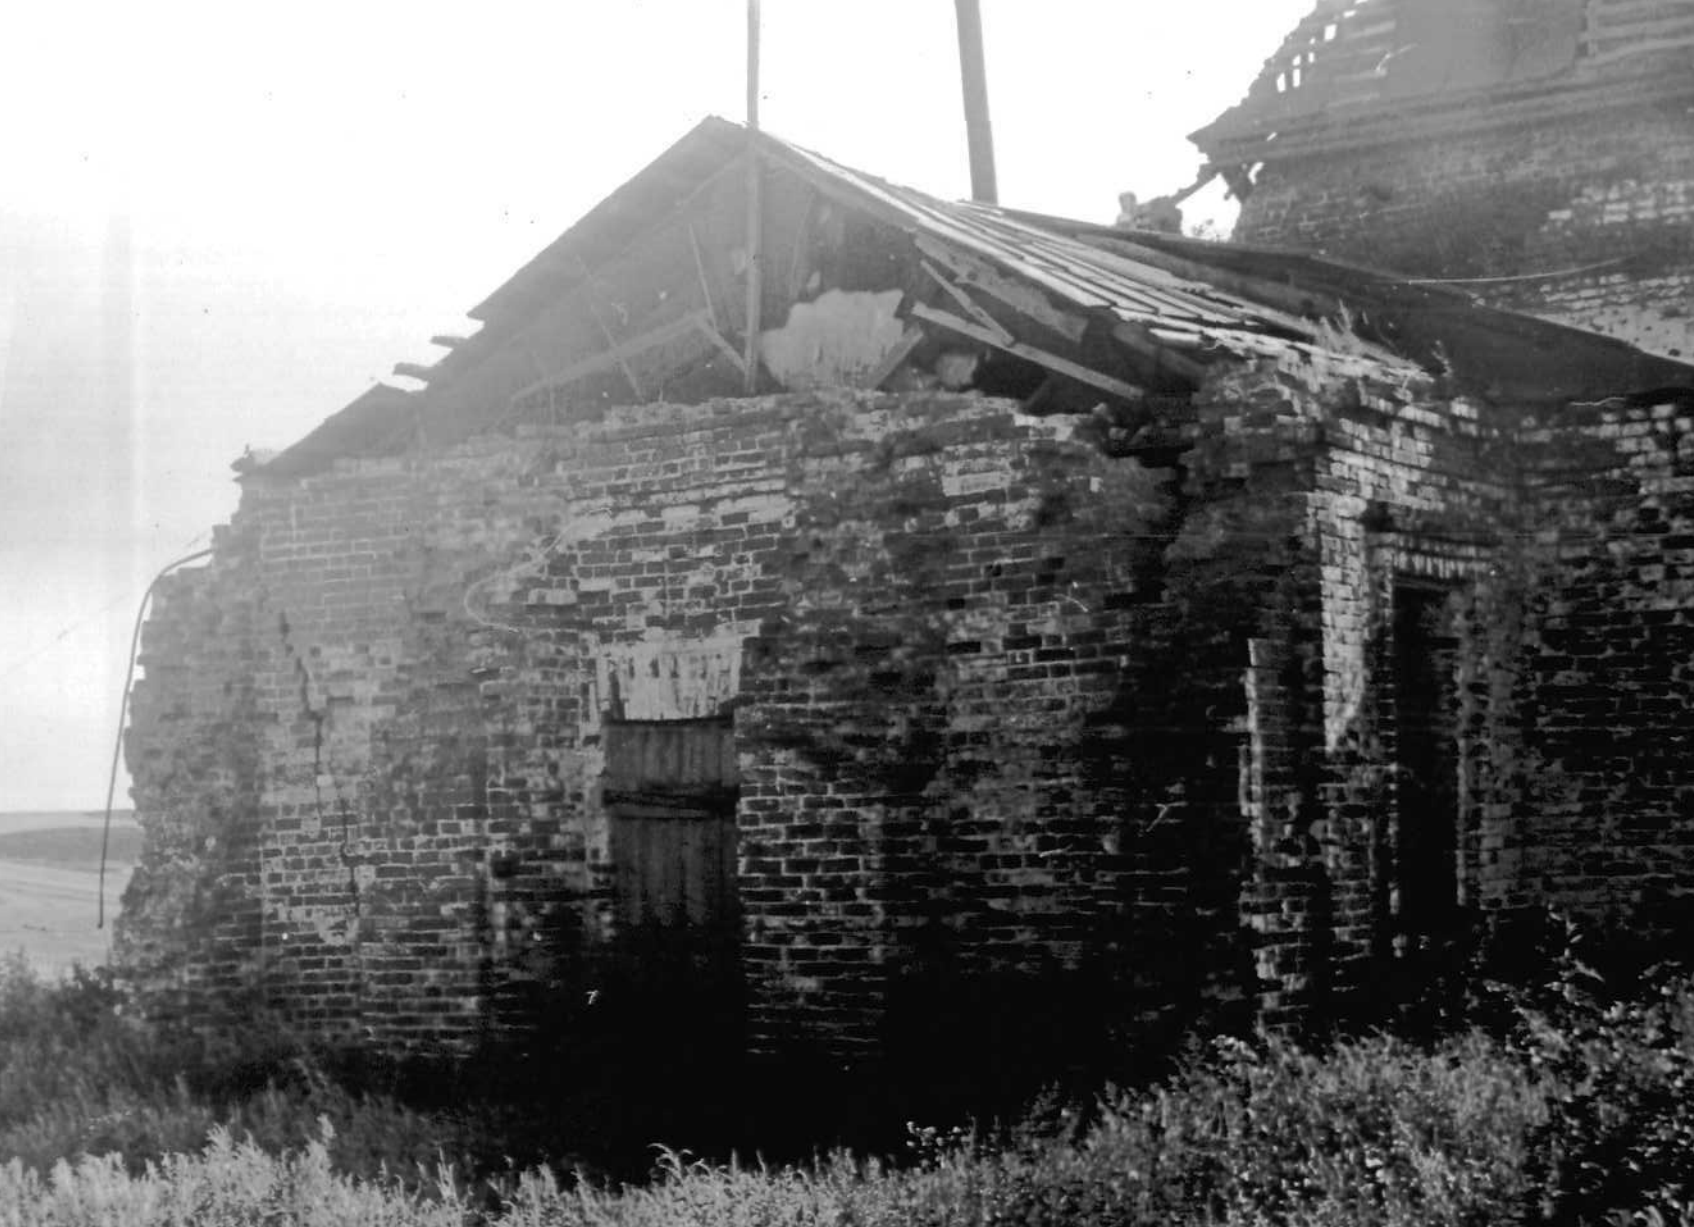
Пензенская обл., Наровчатский р-н,
с. Телешовка. Церковь Рождества
Христова. (1828, 1875 г.). Вид с запада
на колокольню.

От четырехярусной колокольни в виде уменьшающихся кверху четвериков сохранилась лишь часть первого яруса. Полностью утрачено покрытие купола храма, заменена кровля трапезной, сильно разрушены крыша притвора, обрешетка купола храма, кирпичная кладка верхней части четверика храма, а также его завершение. Стены во многих местах имеют трещины. Все окна заложены. В апсиде на месте окна пробита дверной проем. В интерьере храма и апсиды после перевода туда котельной росписи закрылись слоем копоти.

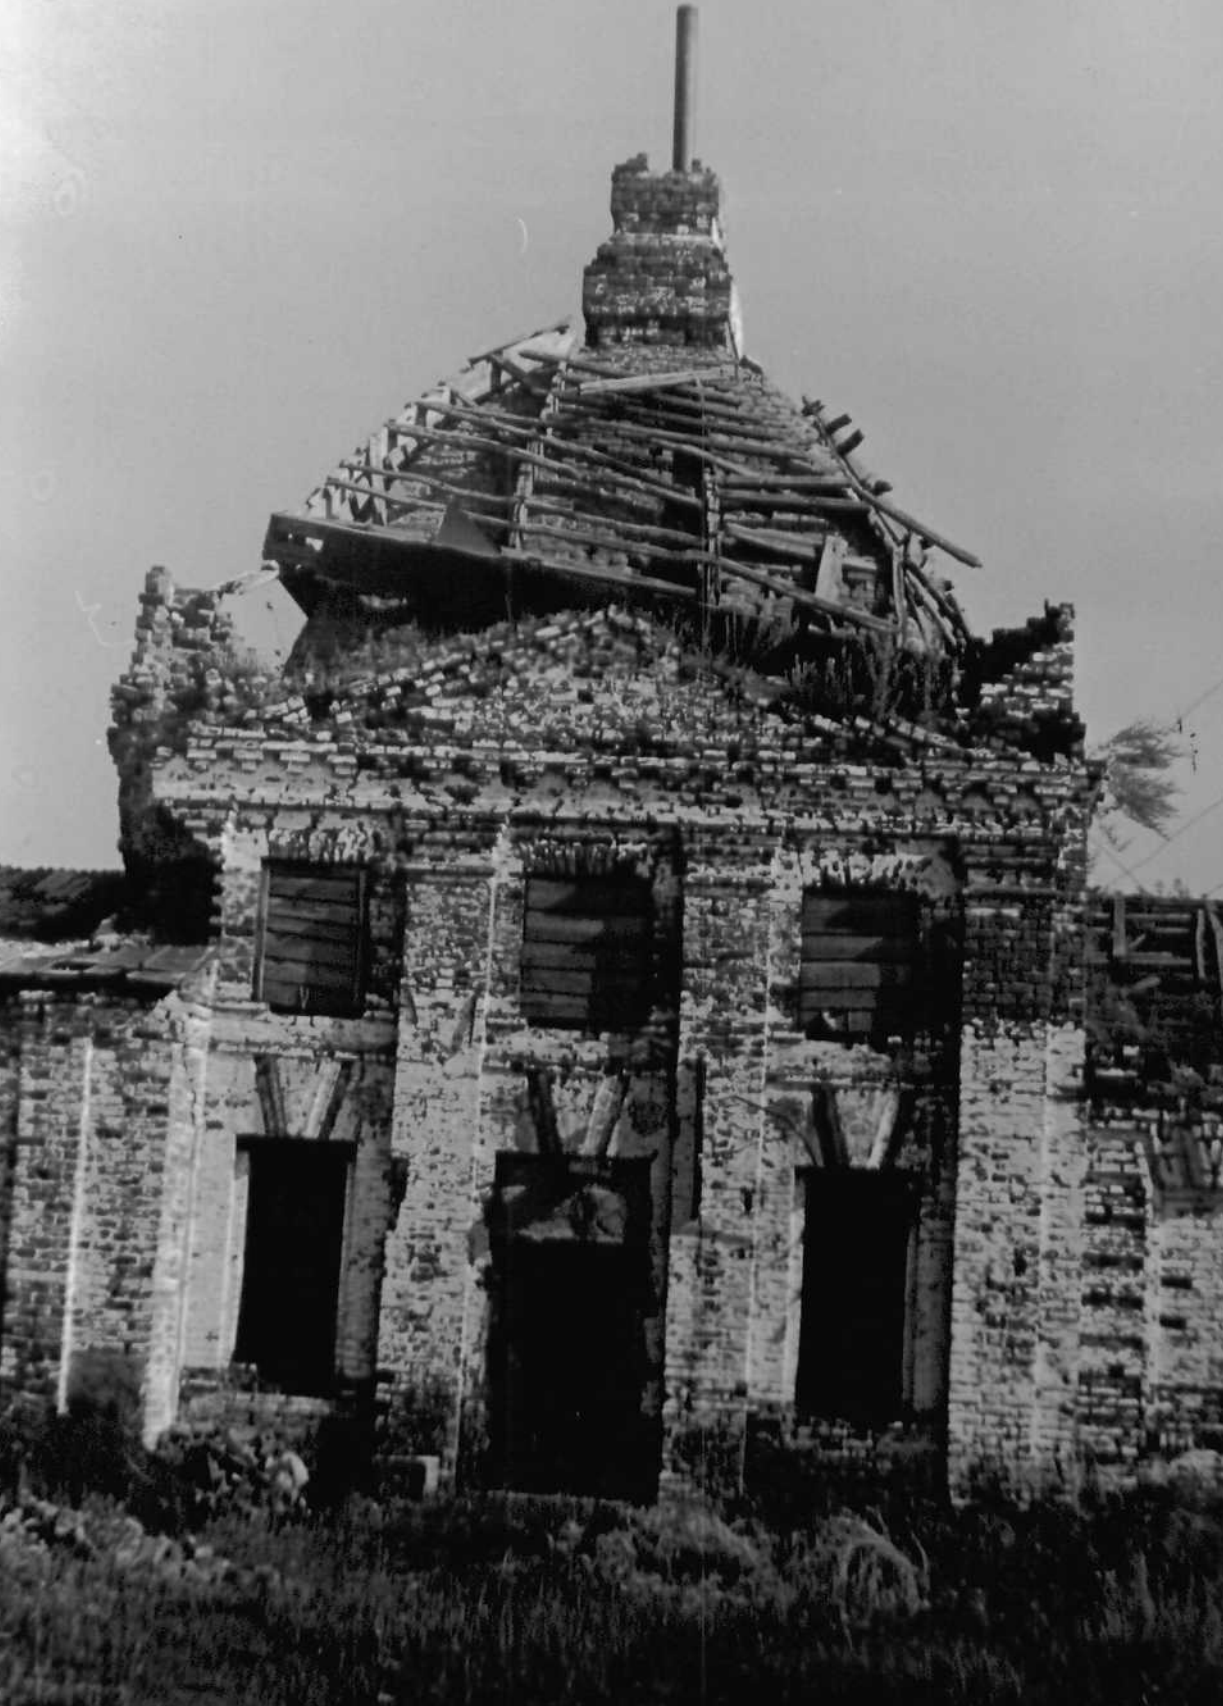
Пензенская обл., Наровчатский р-н,
с.Телеповка, Церковь Рождества
Христова. (1828, 1875 г.). Южный фасад
храма.

Кубический объем 2-х светного храма перекрыт сомкнутым сводом и увенчан 4-х гранным куполом с остатками барабана. Северный и южный фасады решены в ордерных формах и имеют вид четырехпилястрового портика с треугольным фронтоном, украшенным городками.

По оси симметрии нижнего яруса устроены дверные проемы, которые фланкируются расположенными между пилястрами вытянутыми прямоугольными окнами. Проемы над перемычкой отмечены большими замковыми камнями. Над проемами первого яруса расположены небольшие прямоугольные окна второго. Все оконные проемы и дверной с северной стороны заложены.

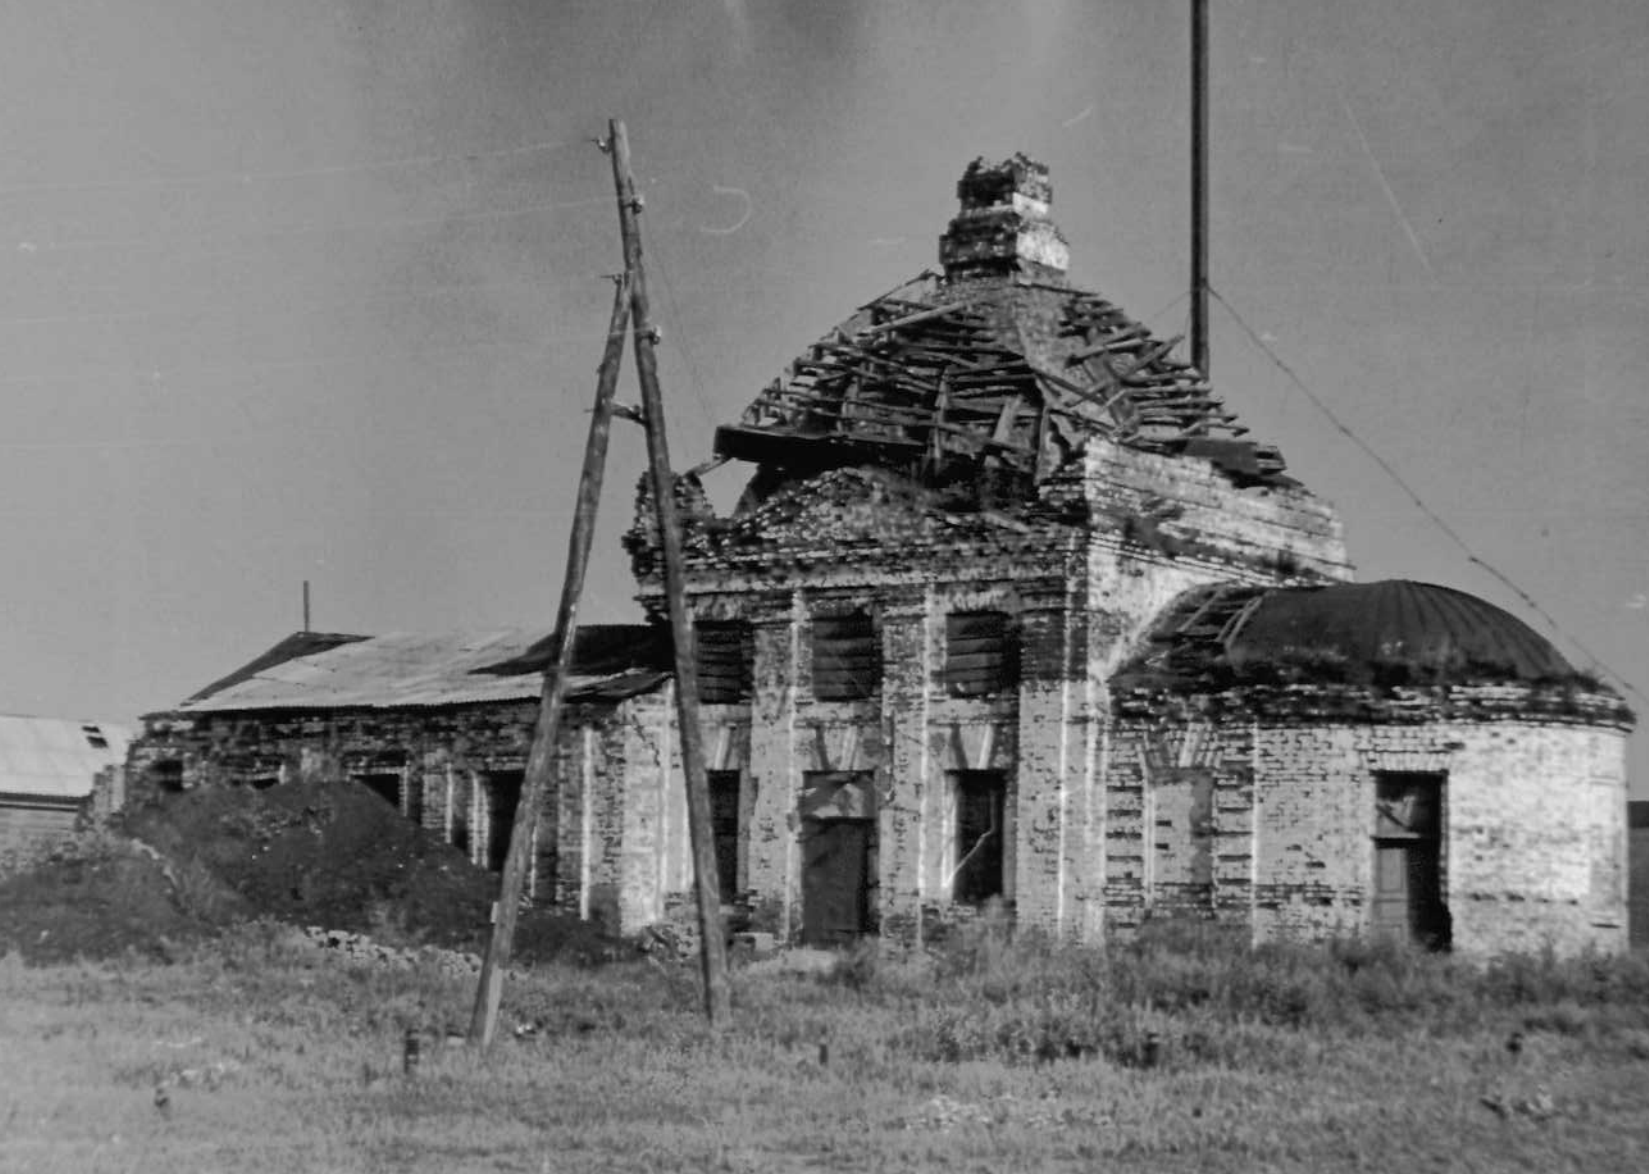
Пензенская обл., Наровчатский р-н,
с.Телешовка. Церковь Рождества
Христова. (1828, 1875 г.). Южный фасад.

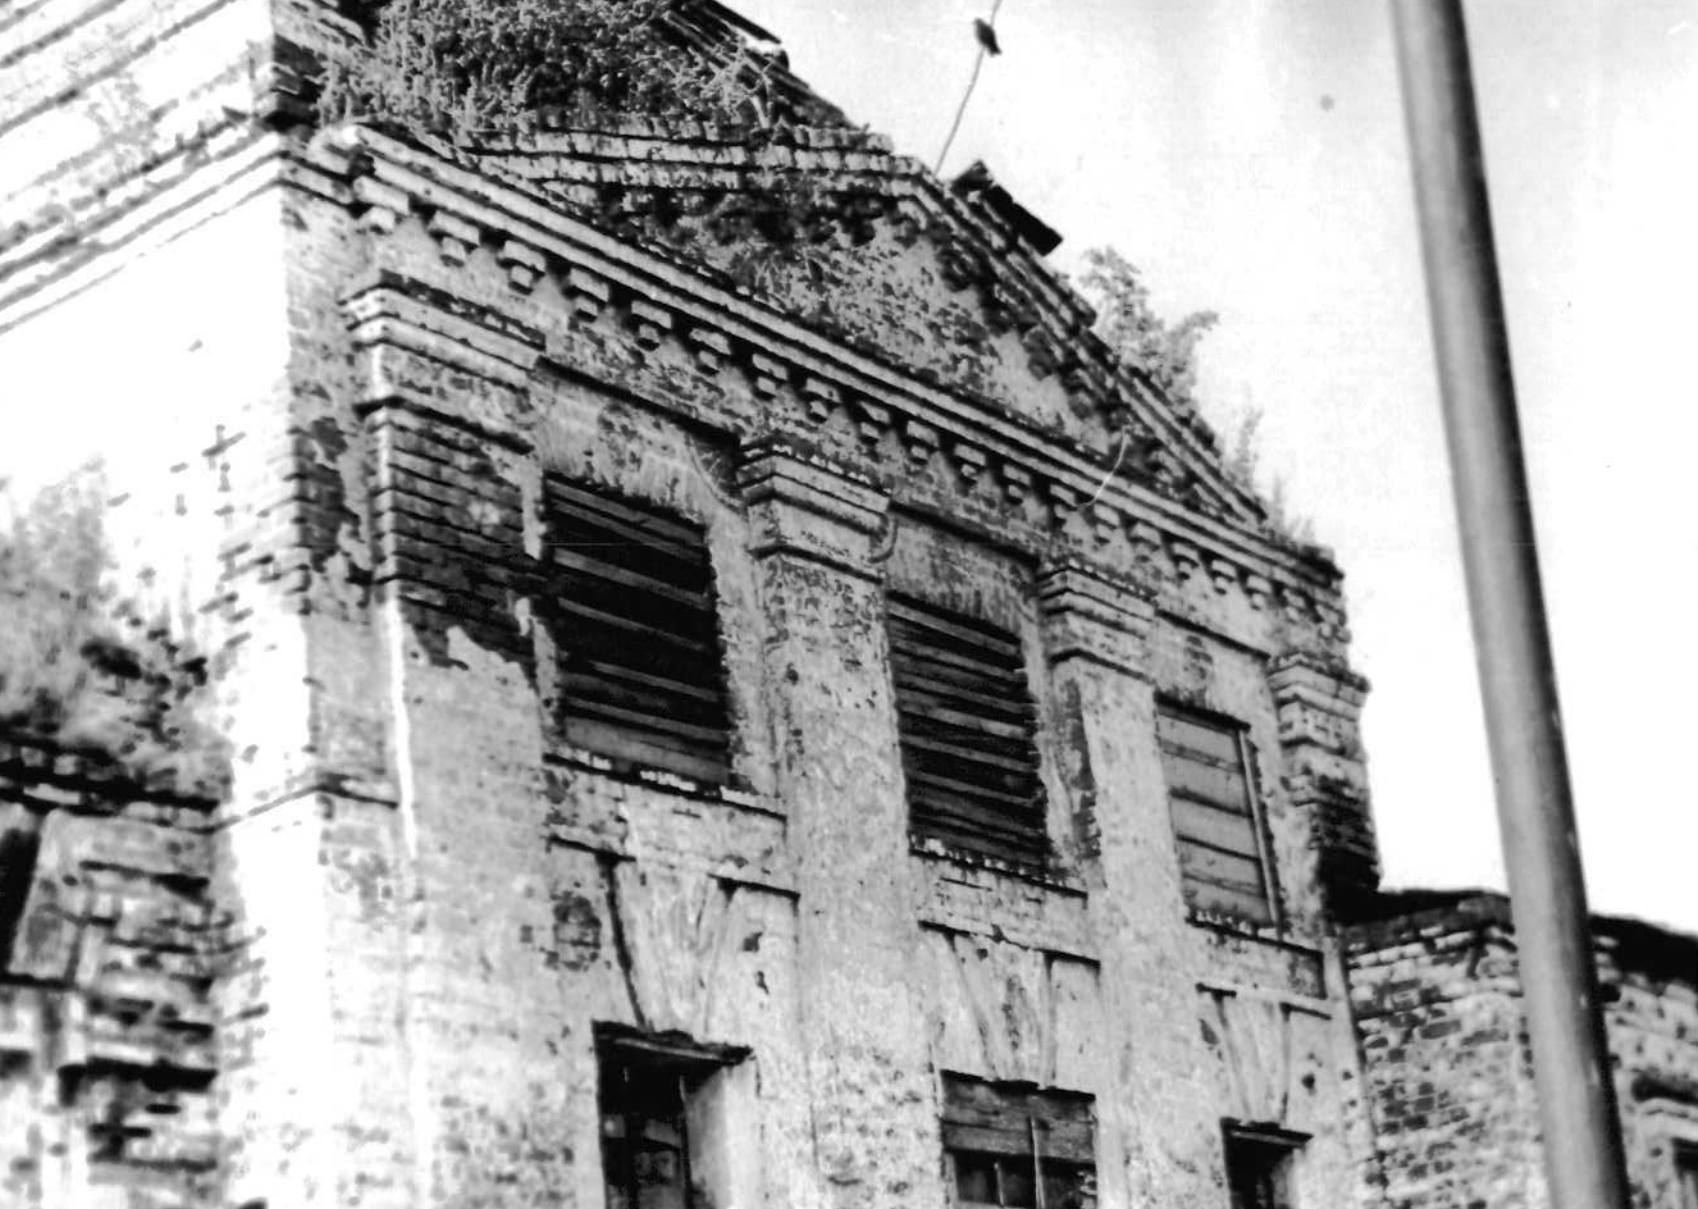
Церковь Рождества
Христово. Северный
фасад храма.

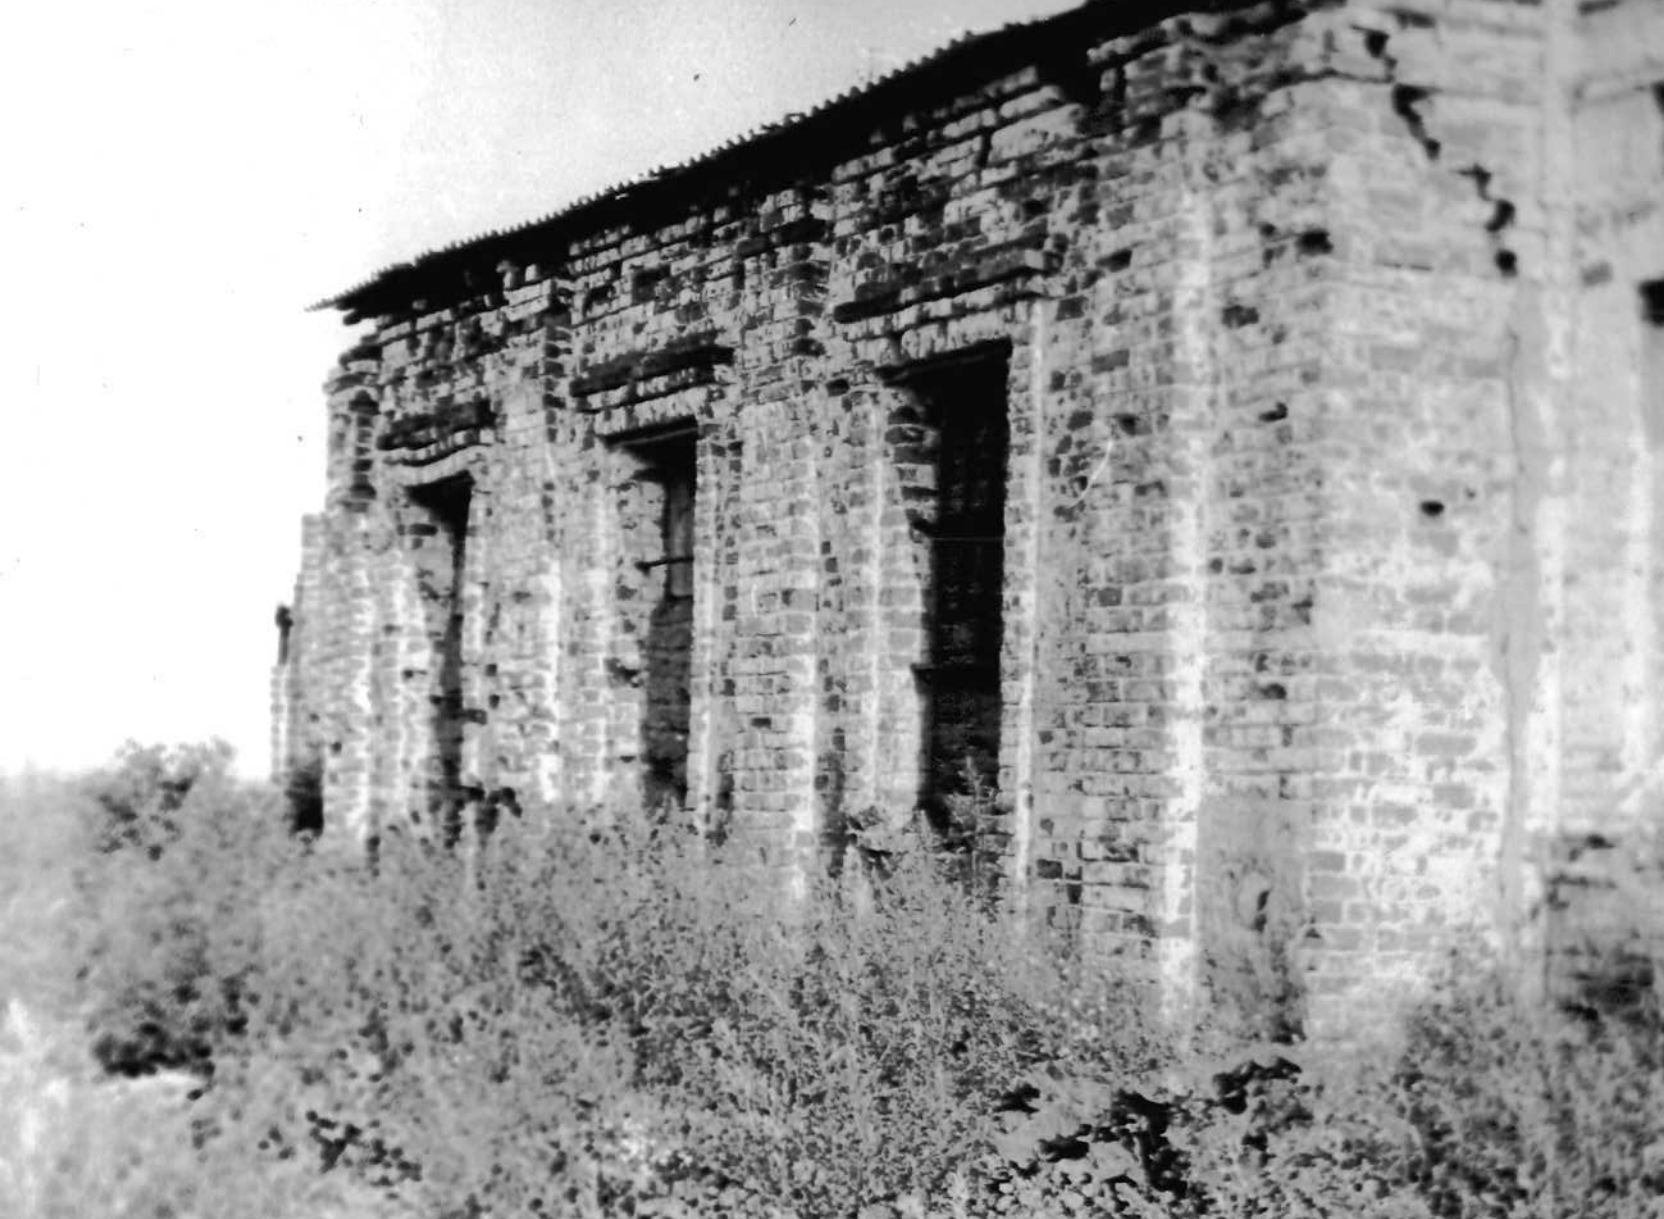
Узлов Рождества Христова
Траншемаз. Южной гласад.

Пристроенная к храму квадратная в плане трапезная и притвор, по высоте равные апсиде, перекрыты двускатной кровлей. ^{Фасады} Трапезной членятся пилястрами на три части, каждая из которых имеет прямоугольное окно в обрамлении простого узкого наличника в виде рамы; под окнами расположены ниши прямоугольной формы.

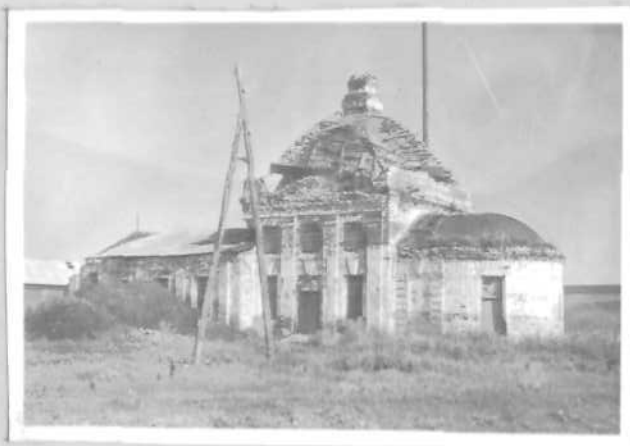
Кирпичная церковь Рождества Христова расположена на северо-восточной окраине села. имеет традиционное членение: храм с апсидой, трапезную и колокольню, от которой сохранилась лишь часть первого яруса.

Кубический объем 2-х светного храма перекрыт сомкнутым сводом и увенчан 4-х гранным куполом с остатками барабана. Северный и южный фасады храма решены в ордерных формах и имеют вид 4-х пилястрового портика с треугольным фронтоном, украшенным городками. С востока к храму примыкает вытянутая по оси запад-восток апсида, перекрытая цилиндрическим сводом, переходящим в конху. Более поздняя трапезная с севера и юга членится пилястрами на три части, имеющие по одному прямоугольному окну в обрамлении рамы.
