## ПАСПОРТ

I. НАИМЕНОВАНИЕ ПАМЯТНИКА Водный дом. Хозяйственный флигель.

1820-е гг., кон.XIXв., 1910-е гг.

IV. АДРЕС (местонахождение) ПАМЯТНИКА г. Москва, ул. Кудринская, 2, стр. 3-4.  
(АССР, край, область, район, автономная обл.)

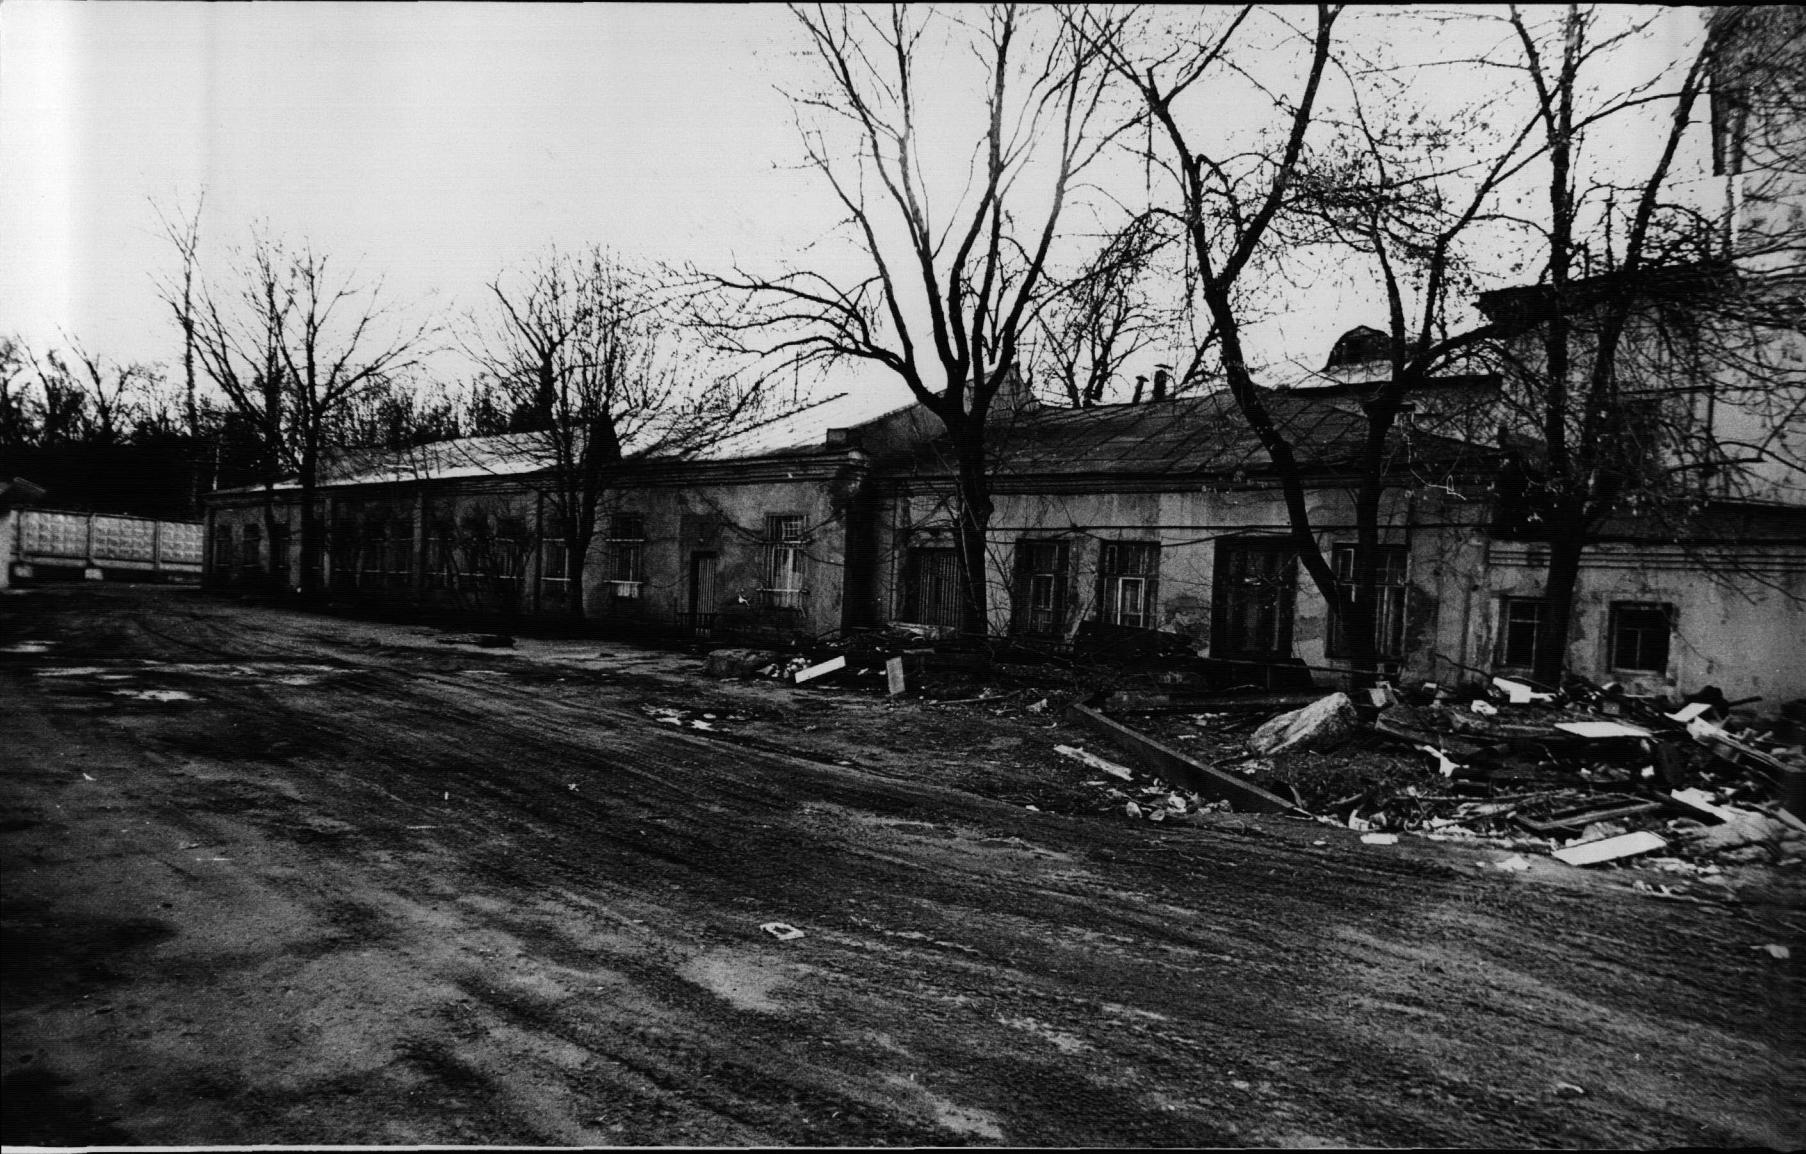
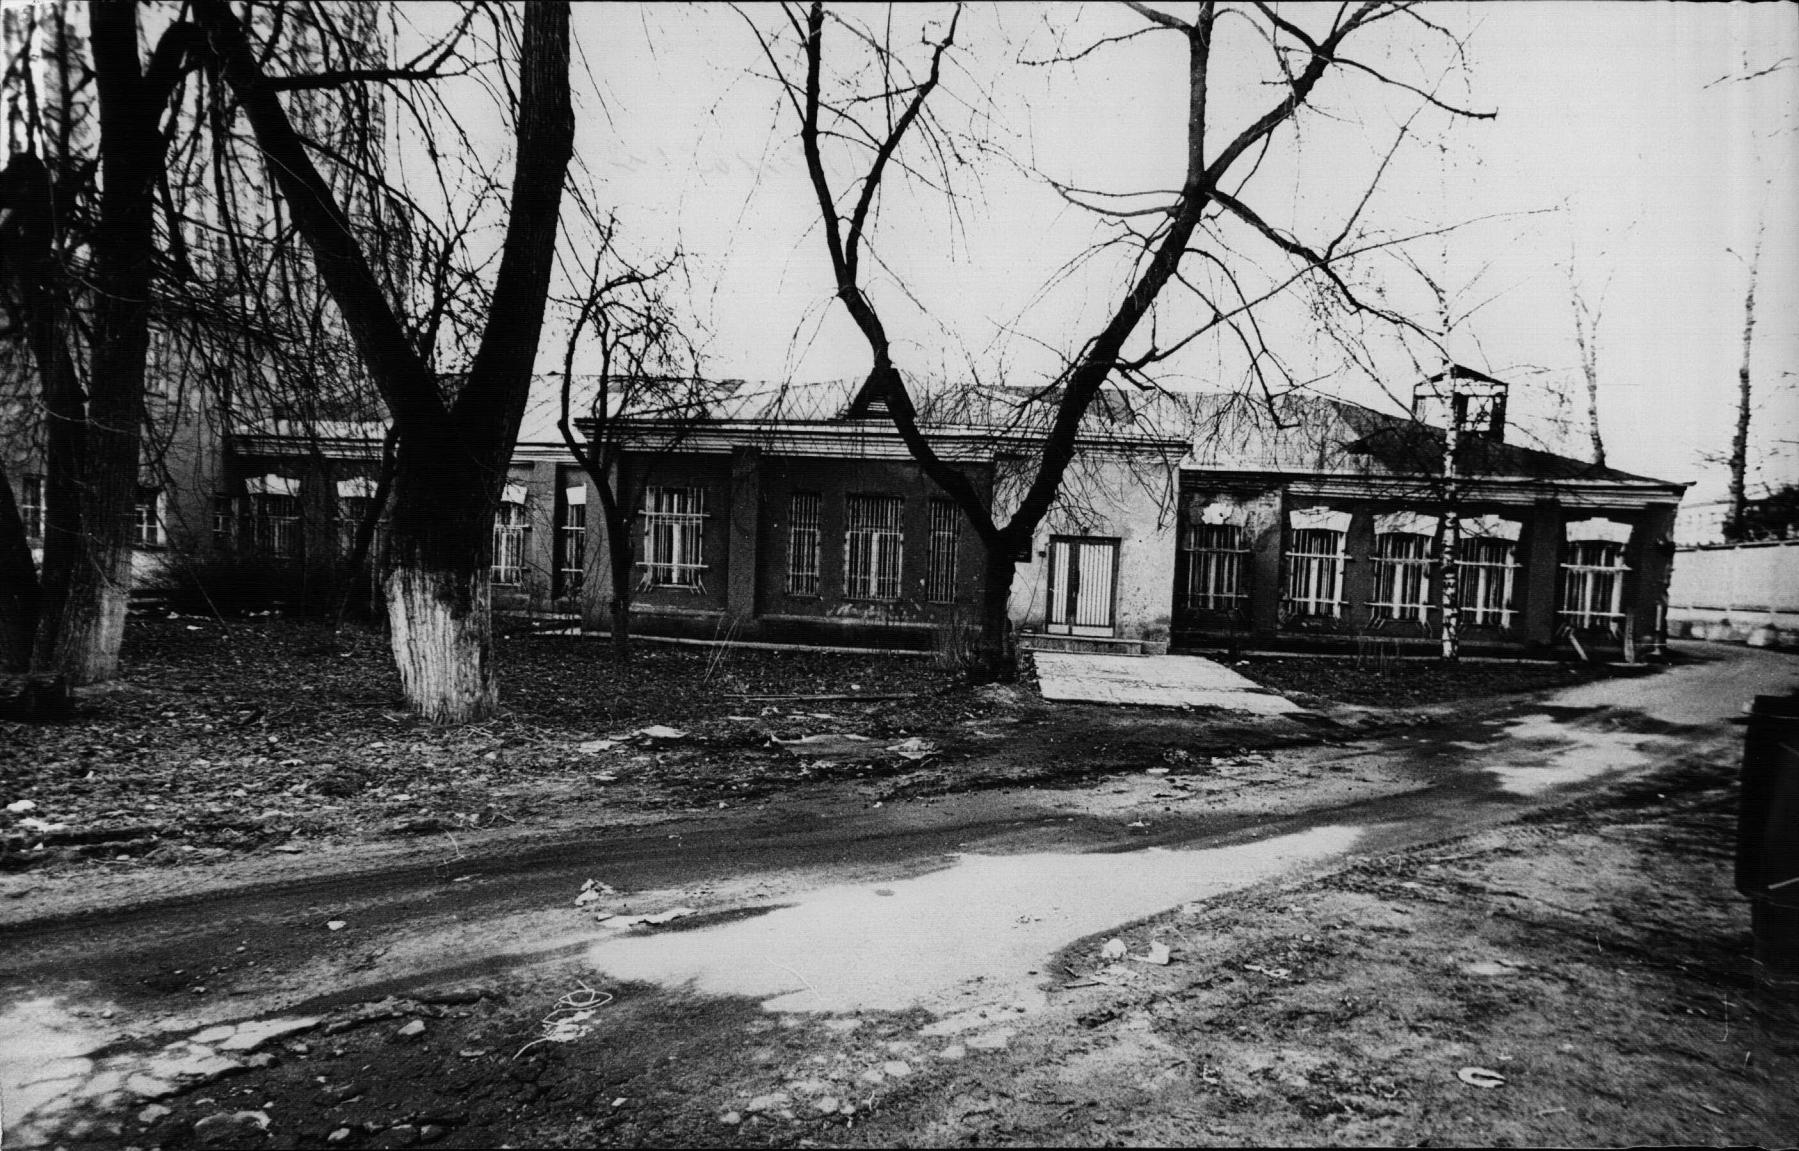
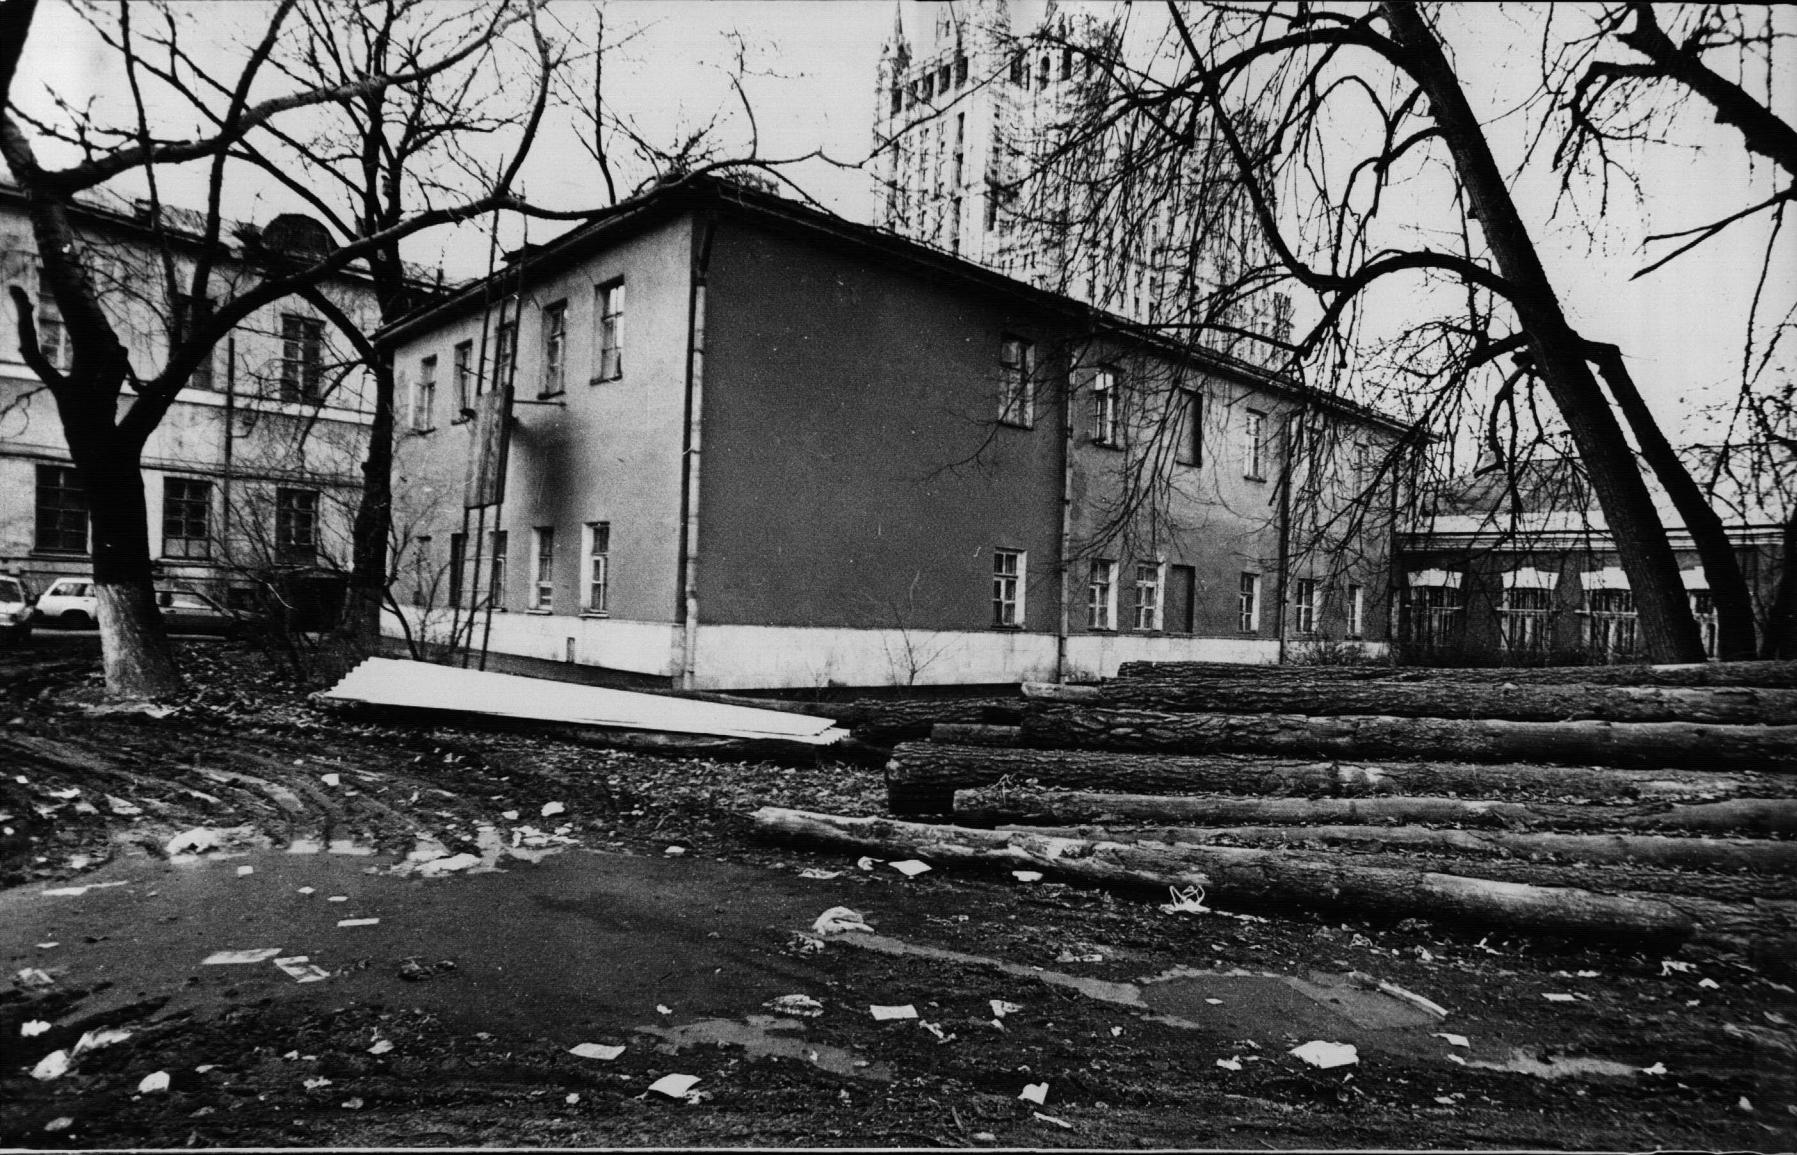
Двухэтажная часть флигеля в советское время была перестроена и обезличена. Много окон заложено, ликвидированы печи. Сделаны новые перекрытия.

Двухэтажное крыло с пристройкой с запада имеет в основе корпус 1820-х гг. У этой части здания нет определенной стилистической окраски. Цоколь облицован белым камнем. Оконные проемы сохранили классические пропорции. Одноэтажное северное крыло выстроено в скромных формах неоклассицизма, сохранило карниз и развитые штукатурные "замки" в перемычках проемов. В центре входного ризалита помещено трехчастное окно.

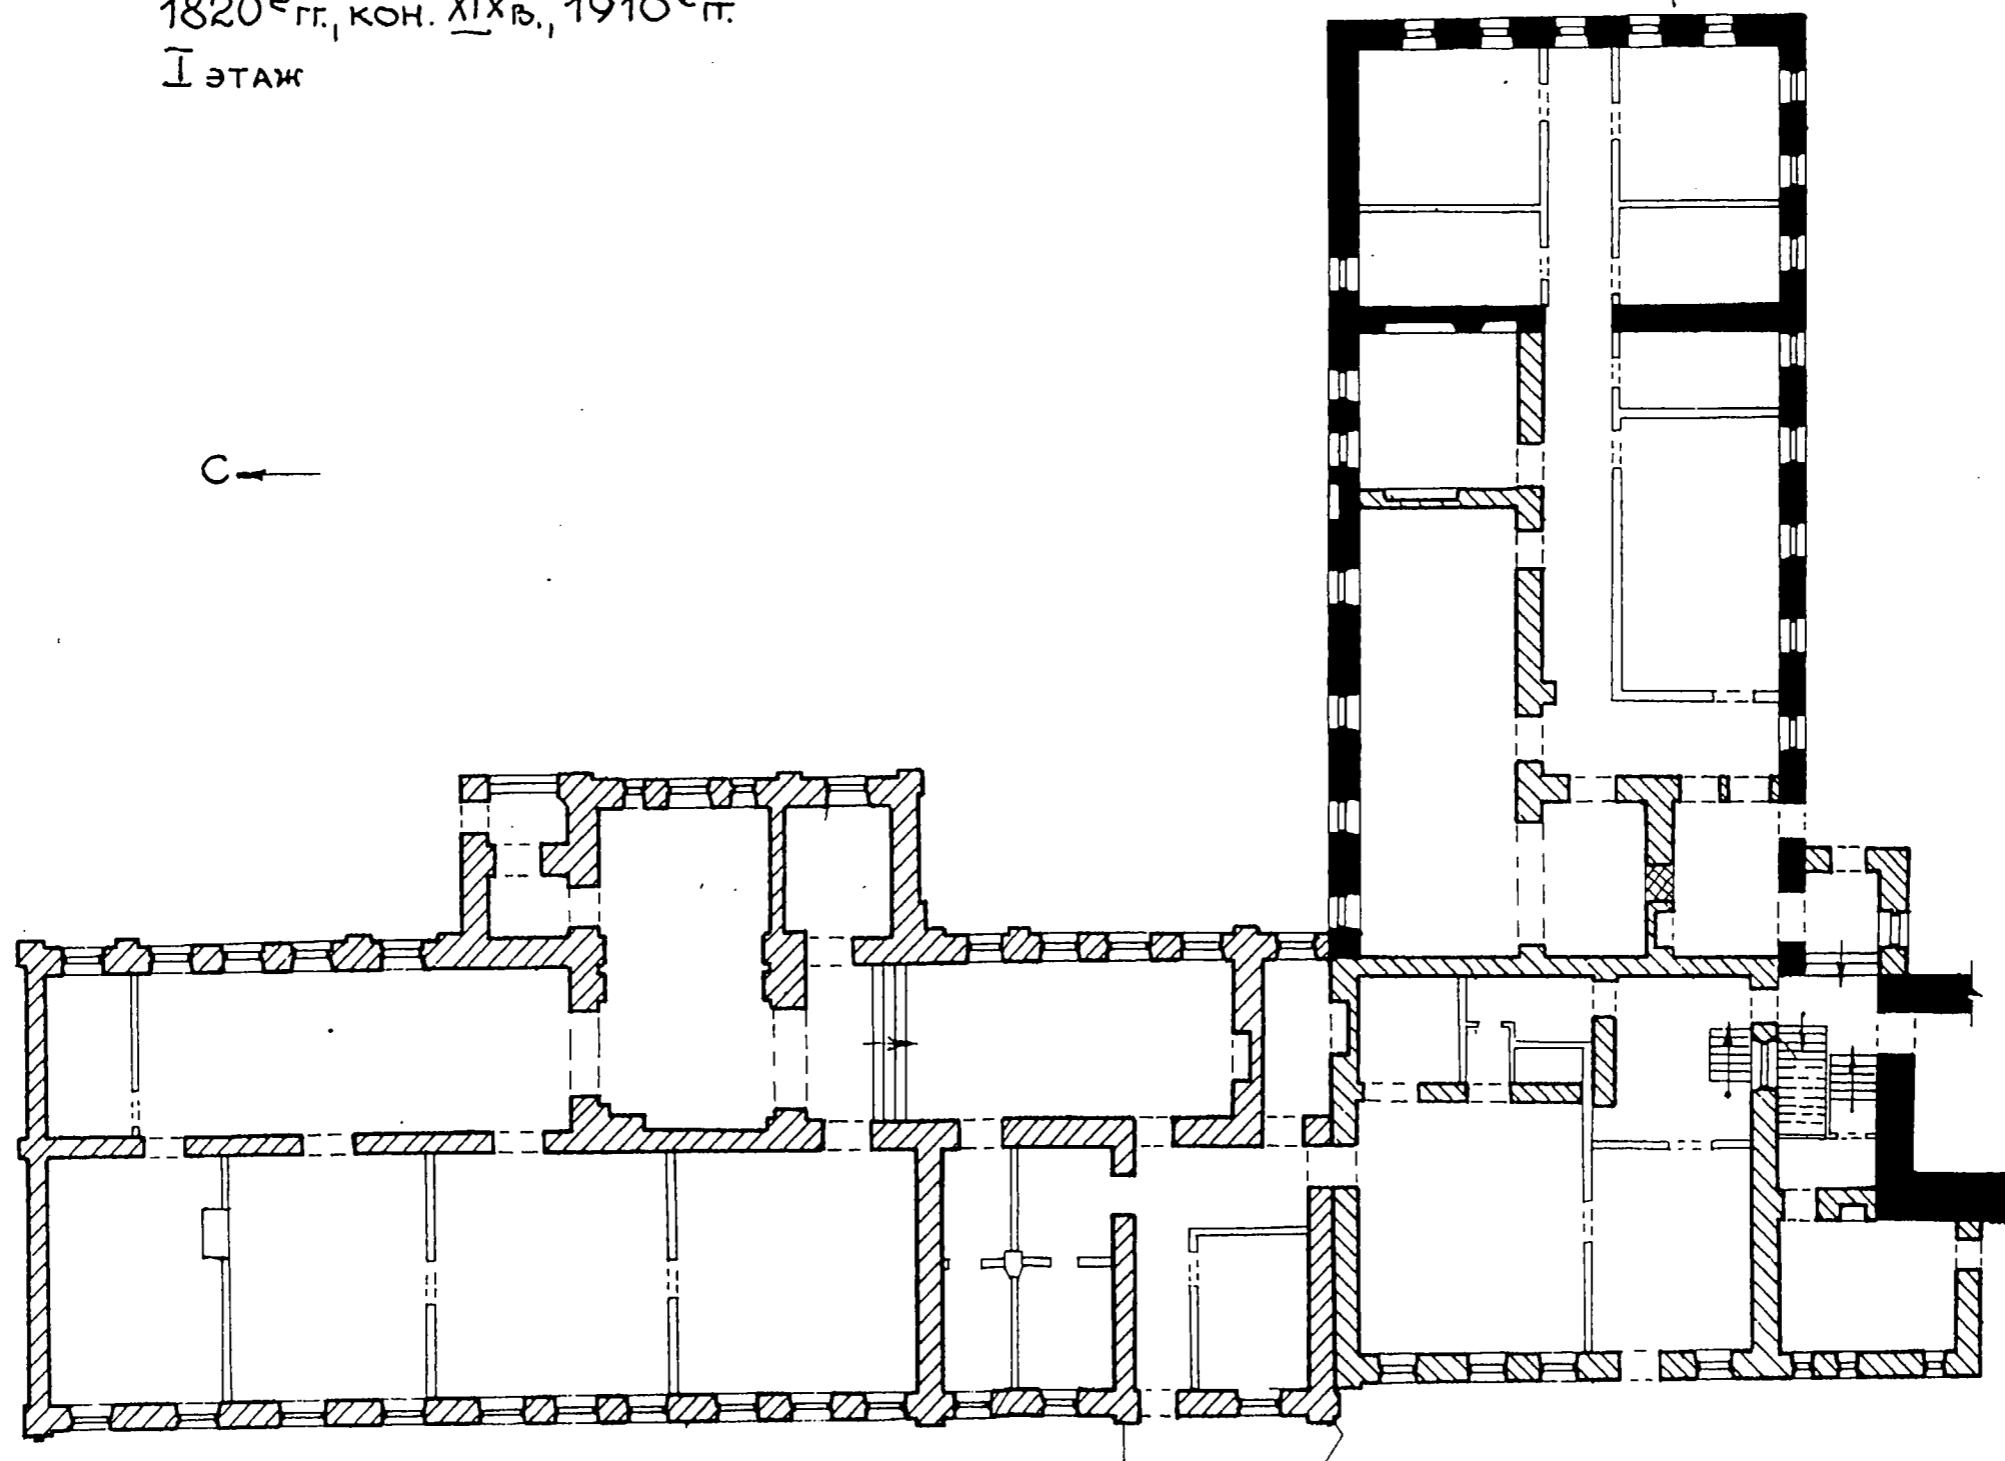
Москва  
 ул. Кудринская, 2, стр. 3-4,  
 Вдольный дом  
 Хозяйственный флигель,  
 1820<sup>е</sup> гг., кон. XIX в., 1910<sup>е</sup> п.  
 I этаж

Первый этаж двухэтажного крыла сохранил попеченную стену 1820-х гг., продольная стена здесь, как и на втором этаже — кон. XIXв. Сохранилась белокаменная лестница на второй этаж. Временные перегородки — советского периода. Перекрытия после ремонта — железобетонные. Одноэтажное крыло, в целом, сохранило планировку нач. XXв. Большие помещения разделены тонкими перегородками на маленькие.

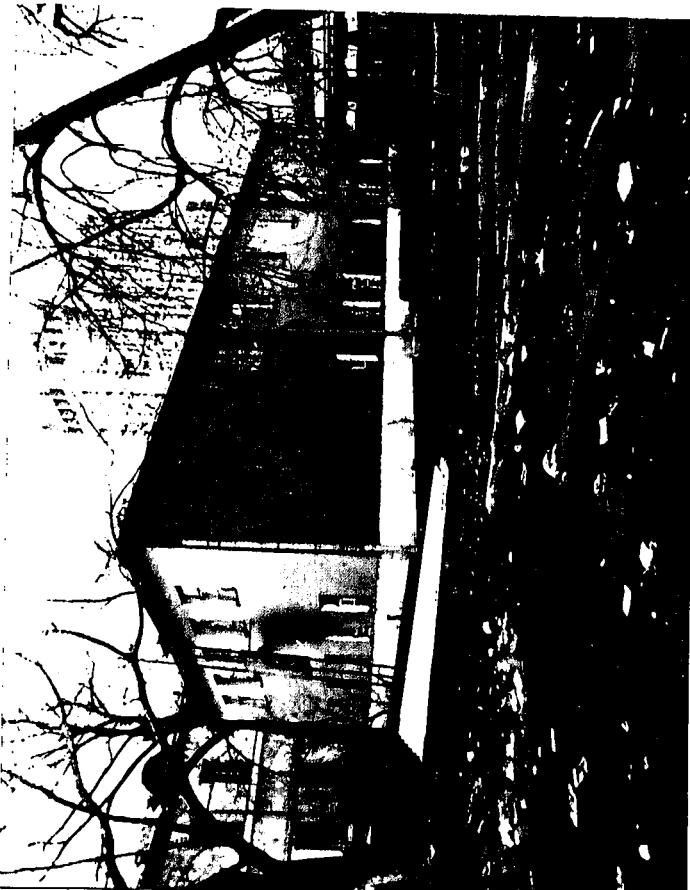
Фото или схематический план

Банной флигель за главным корпусом и хозпостройка рядом с ним возведены в период реконструкции Здворского дома в 1820-х гг. В кон. XIX в. Флигель был надстроен и объединен с хозпостройкой, а в 1910-х гг. одноэтажная часть здания была выстроена заново.
