МИНИСТЕРСТВО КУЛЬТУРЫ СССР ● ПАМЯТНИКИ ИСТОРИИ И КУЛЬТУРЫ СССР (недвижимые) - 1.61.2
 СОЮЗНАЯ РЕСПУБЛИКА Россия Управление по охране культурного наследия (область)
 (наименование республиканского органа охраны)
 Адрес: Карелия, Калевальский р-н, п. Калевала, ул. Сельская, д. 8
 (АССР, край, область; район, автономная обл.; национальный округ; населенный пункт)

УЧЕТНАЯ КАРТОЧКА
 Дом жилой Леонтьевой Г.А.

УЧЕТНАЯ КАРТОЧКА (оборудованная сторона)
Дом построен в конце XIX в.

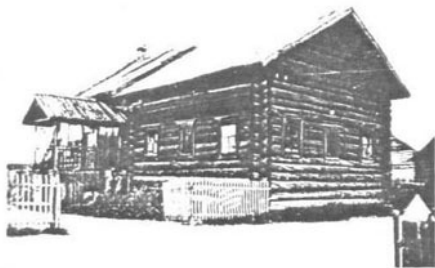
Фото или схематический план

Краткое описание
Одноэтажная жилая постройка на высоком подклете под единой двуслойной крышей. Главным фасадом дом обращен к улице. Вход через открытое крыльцо с двускатным навесом. Относится к домам типа "брус", у которого хоздвор приспособлен под жилье при одном из ремонтов. От хоз. части сохранились ворота на первом этаже и большой проем на сарай, а также следы от бокового прируба с правой стороны дома в виде пазов и выступов на торцах бревен.

Изда, квадратная в плане, имела три окна на лицевом фасаде, среднее из которых заложено. Сени расположены в едином срубе с задней частью дома. Передний и задний срубы дополнительно скреплены между собой замками.

Стены дома рублены из круглых бревен с углами, выполненными "в обло". Наличники окон передней части дома имеют навершие из профилированной доски. Крыша - самцово-слеговая с шиферным покрытием, первоначально была бездевой по курицам и потокам, крытая дранкой
