П А С П О Р Т

I. НАИМЕНОВАНИЕ ПАМЯТНИКА Главные ворота на территории парка им. К.Маркса

УЧЕТНАЯ КАРТОЧКА

I. НАИМЕНОВАНИЕ ПАМЯТНИКА Главные ворота сада "Аркадия".

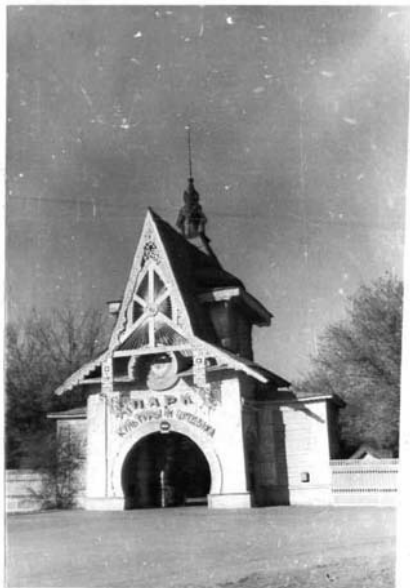
Фото или схематический план

Деревянное сооружение проездных ворот ориентированное по меридианальной линии и обращенное главным фасадом на юг, состоит из трех прямоугольных секций - центральной проезжей и двух боковых, симметрично поставленных. Ворота выстроены в одном ансамбле со зданием деревянного Летнего театра. Ворота, богато украшенные пропиленной и объемной резьбой, отражают характерные для архитектуры конца XIX века поиски русского национального стиля.
