ПАСПОРТ

I. НАИМЕНОВАНИЕ ПАМЯТНИКА Юоанно-Предтеченский монастырь. Базили монастырскаяII. ТИПОЛОГИЧЕСКАЯ
ПРИНАДЛЕЖНОСТЬ

2-я половина XIX в.IV. АДРЕС (местонахождение) ПАМЯТНИКА г. Астрахань, ул. Курская, 9/1(Магрибовская, 9)V. ХАРАКТЕР
СОВРЕМЕННОГО
ИСПОЛЬЗОВАНИЯ

Здание бани Иоанно-Предтеченского монастыря.

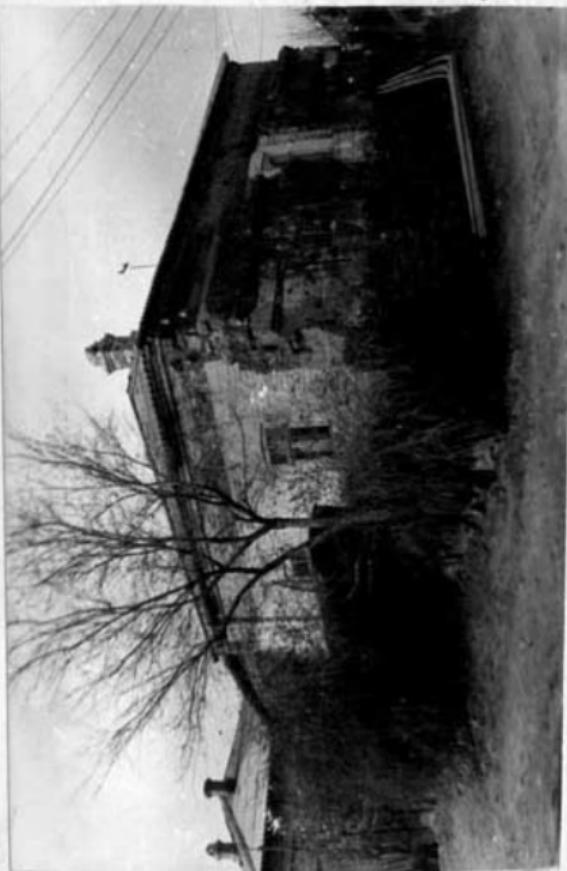
Фото или схематический план

Одноэтажное прямоугольное в плане кирпичное здание бывшей монастырской бани встроено в северный участок восточной монастырской стены. Здание входит в сохранившийся комплекс Иоанно-Предтеченского монастыря. Бывшая баня может служить одним из образцов служебной монастырской постройки второй половины XIX века.
