# ПАМЯТНИКИ ИСТОРИИ И КУЛЬТУРЫ СССР

# ПАСПОРТ

I. НАИМЕНОВАНИЕ ПАМЯТНИКА ЧАСОВНИ

д. Пулозеро в 140 км к юго-востоку от Беломорска

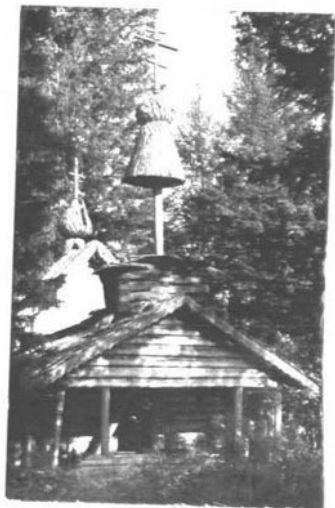
Фото или схематический план

Поставлена на кладбище в еловой роще. Композиционно-трехчастная часовня состоящая из более высокого, прямоугольного в плане сруба храмовой части, широкой и низкой трапезной и двухсклонного крытого крыльца, над которым возвышается восьмириковая, шатровая звонница, в настоящее время частично разрушенная. Основные объемы часовни покрыты двускатными крышами.

Представляет историко-архитектурный интерес самобытностью образа и архаикой деталей.

Длина - 9,4 м., ширина - 5,5 м.
