П А С П О Р Т

I. НАИМЕНОВАНИЕ ПАМЯТНИКА Село Верхнетяжбовское. Дом издателя Курясова Г. М.

Вклады № к паспорту: Село Верхнетамбовское. Дом жилой Курносова Г.М. Хабаровский край, Комсомольский район.

УЧЕТНАЯ КАРТОЧКА

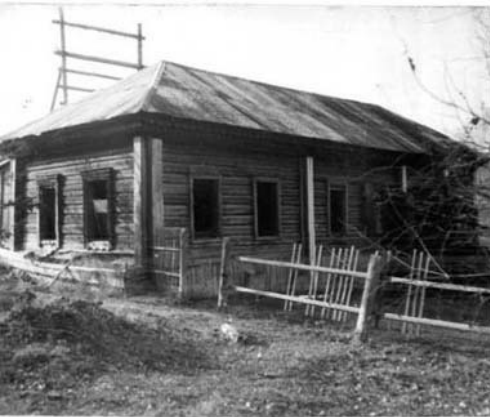
Фото или схематический план

Дом расположен в южной части села у кладбища. Главным фасадом ориентирован на северо-восток, на берег р. Амур. Представляет собой прямоугольный сруб с дощатыми сенями у правой части юго-западного фасада. По планировке восходит к дому "связь" с тем отличием, что все 3 помещения - южные. Дом рублен из ели в обло с остатком 18 см, средний диаметр бревна - 27 см. Толщина стен - 25 см. Сруб в плане 19,2 x 5,7 м, сени - 5,8 x 2,3 м. Дом поставлен на возвышении, число венцов - от 16 в южной части до 19 в северной при высоте стен от 335 до 455 см. Высота кровли - 2,4 м. Крыша - 4-скатная с чердачным окном с юго-востока, крыта гофрированным оцинкованным железом, с юго-востока - частично шифером. Юго-восточный фасад обшит тесом, имеет 3 входа. Фундамент - листовничные стулья. Карниз - в виде трехъярусного подзора с продольной резьбой. Оконный проем - 110 x 167 см. Внутренняя высота помещений 265 в южной и 285 см в северной части дома. Стены и потолок обшиты дранкой, оштукатурены и побелены.
