П А С П О Р Т

I. НАИМЕНОВАНИЕ ПАМЯТНИКА Само Воздвиженское. Амбул Федотова П.

УЧЕТНАЯ КАРТОЧКА
Село Верхнетамбовское, Амбар Белотова П.

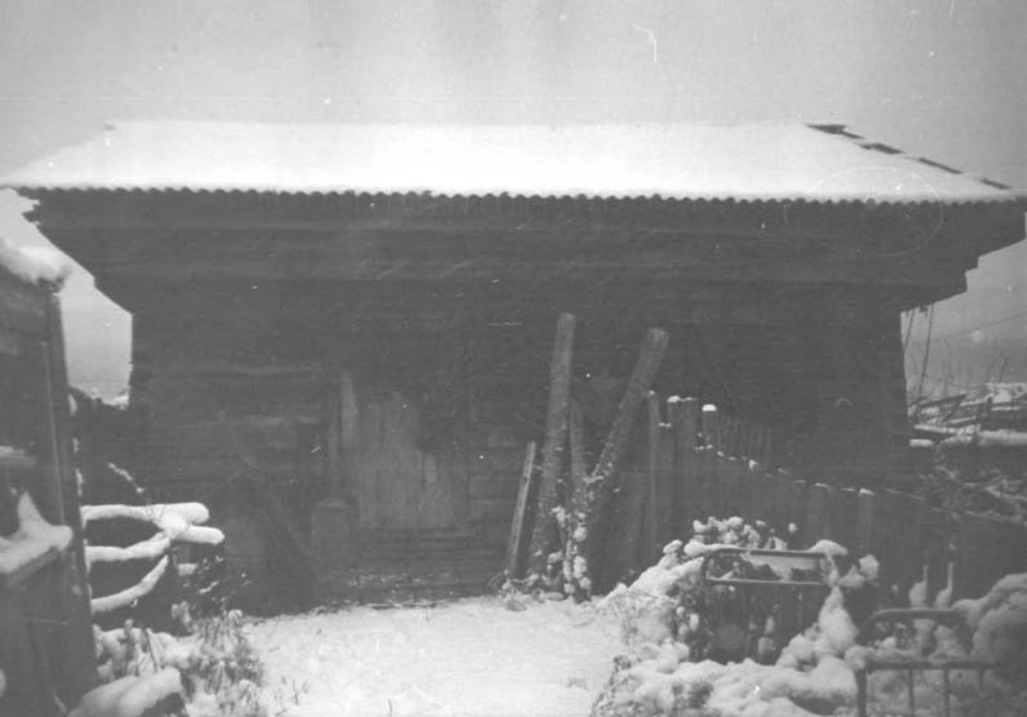
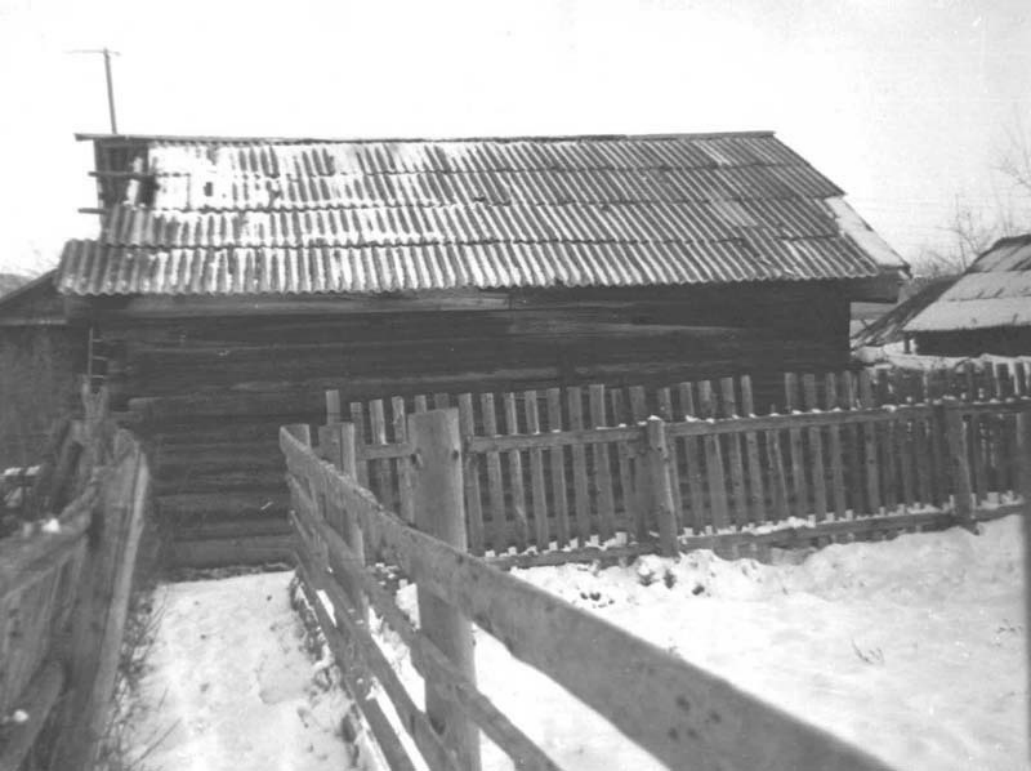
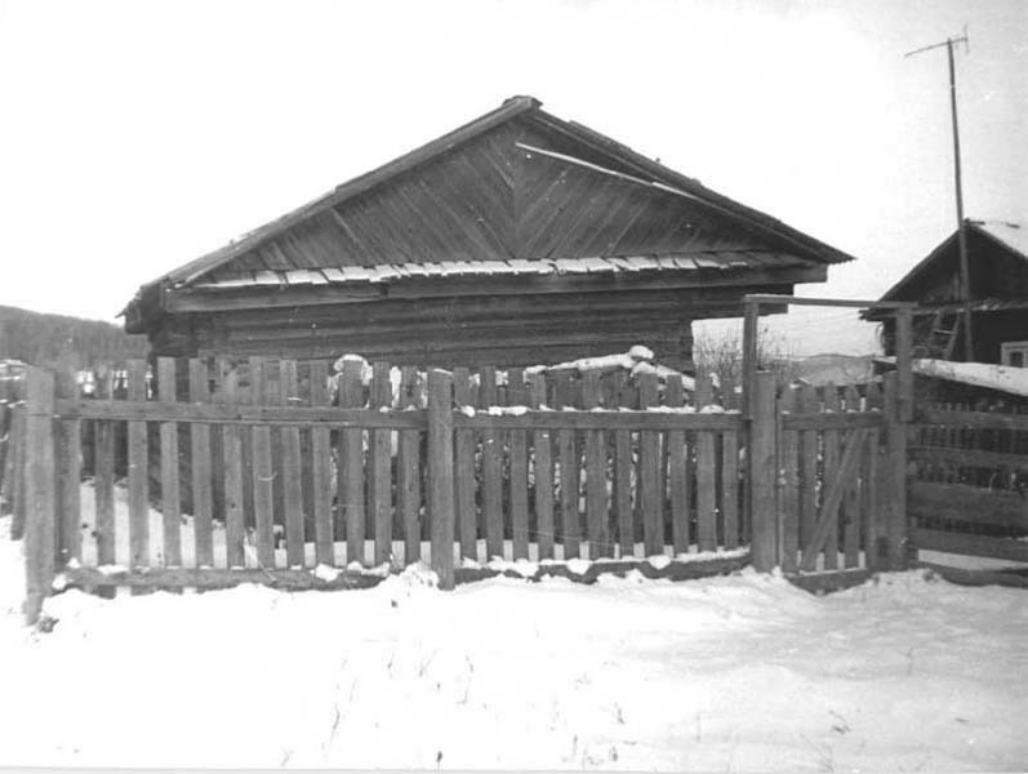
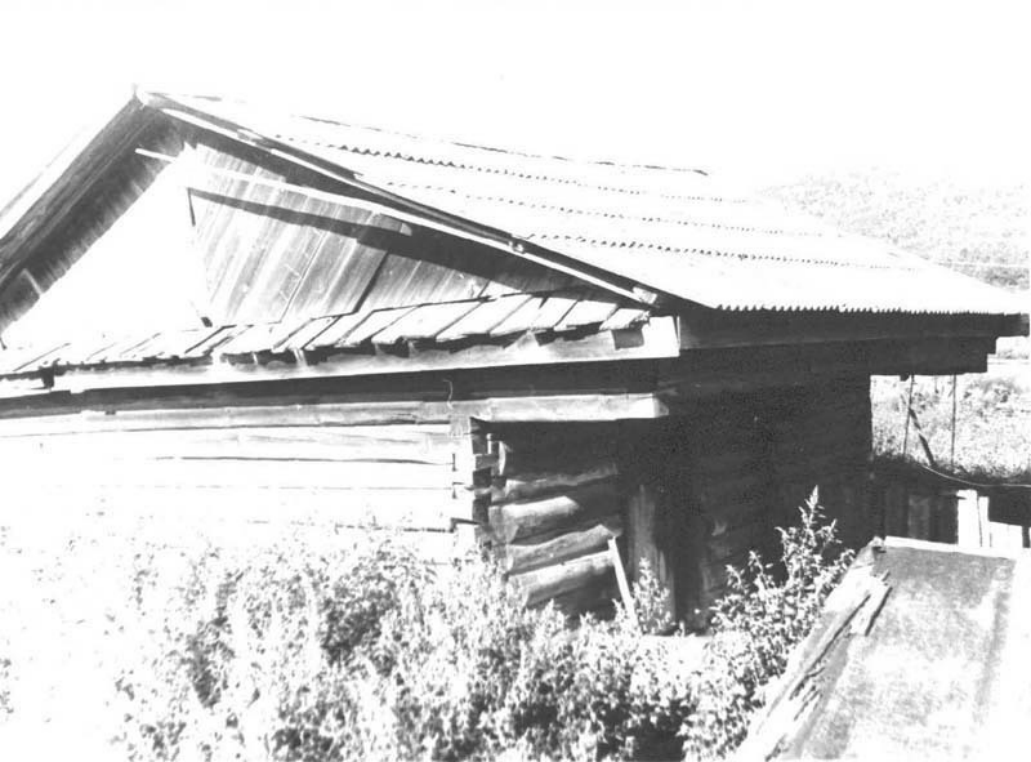
Амбар расположен в усадьбе дома №10 по ул. Волховской в 7 м к юго-западу от дома. Ориентирован на северо-восток, в сторону дома. Установлен на ленте. Клеть амбара рублена в лапу, имеет размеры в плане 710 x 565 см, высоту 13 венков, 280 см. Высота крыши - 120 см. С северо-востока веранье три венка образует павес с выносом 120 см. Выносы двух нижних венков павеса с северо-востока зашиты досками, образует 2 ступени карниза. Торцы выносов бревен верхнего венка амбара, зашитые досками, образуют карниз с выносом 30 см относительно второго сверху венка. Амбар крыт на два ската шифером. Конек кровли относительно продольной оси плана смещен к северо-востоку. Фронтом зашиты в асбестом. Дверной проем 105 x 160 см устроен в левой части северо-восточного фасада выше второго венка. К нему с земли ведет дощатый трап.

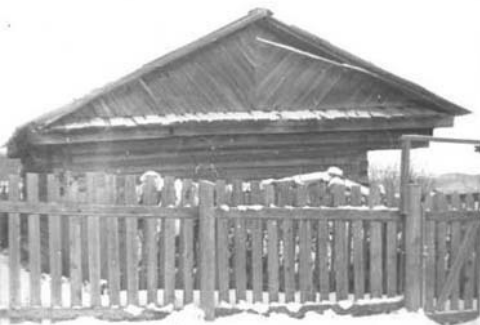
Фото или схематический план

Амбар расположен в усадьбе дома №10 по ул. Колхозной в 7 м к юго-западу от дома. Ориентирован на северо-восток в сторону дома. Установлен на леваки. Клеть амбара рублена в лапу, имеет размеры в плане 710 x 555 см, высоту 13 венцов, 280 см. Высота крыши - 120 см. С северо-востока верхние 3 венца образуют навес с выносом 120 см. Выпускные двух нижних венцов навеса с северо-востока защищены досками, образуя 2 ступени карниза. Торцы выпусков бревен верхнего венца амбара, защищенные досками, образуют карниз с выносом 30 см относительно второго сверху венца. Амбар крыт на два ската шифером. Конек кровли относительно продольной оси плана смещен к северо-востоку. Фронтонны защищены в алочку тесом. Дверной проем 105 x 180 см устроен в левой части северо-восточного фасада выше второго венца. К нему с земли ведет дощатый трап.
