## ПАСПОРТ

I. НАИМЕНОВАНИЕ ПАМЯТНИКА Хлодой дом

Конец XIX в.IV. АДРЕС (местонахождение) ПАМЯТНИКА Пензенская область, Каменский район

г. Каменка, ул. Первомайская, 28

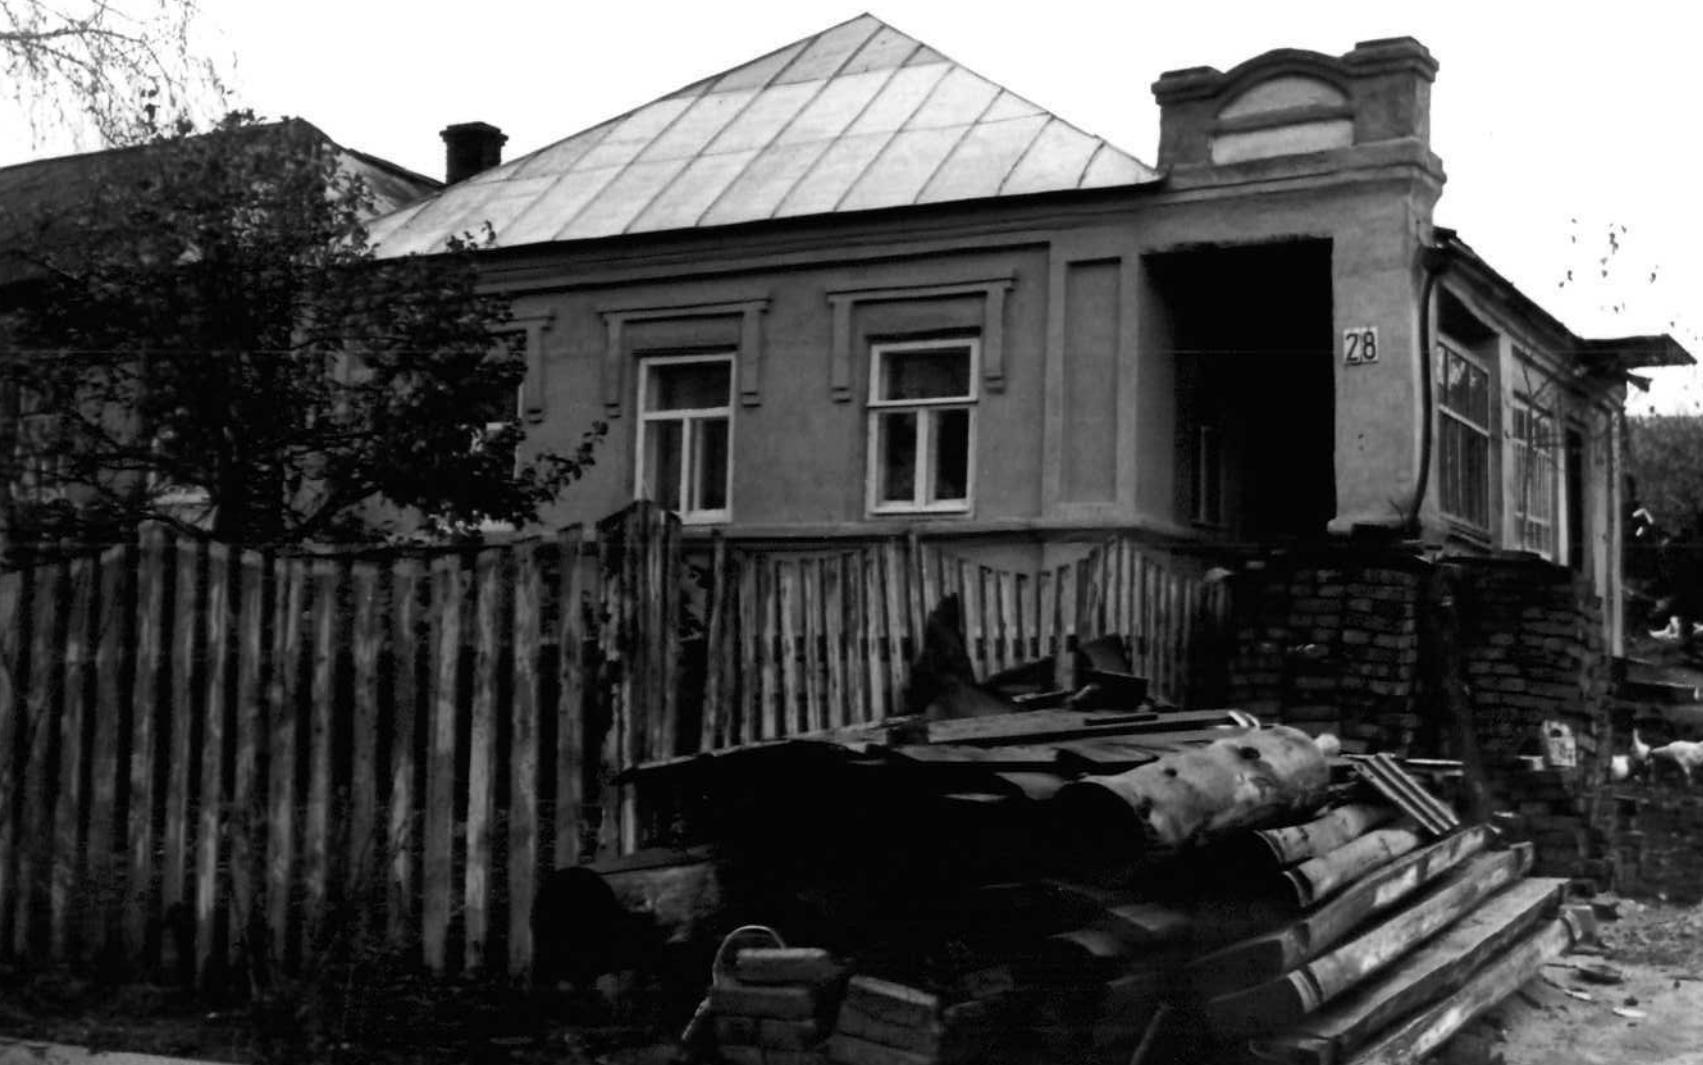
Западный фасад

Штукатурка, которой покрыты стены южного и западного фасадов, не изначальная. Не исключено, что под её слоем скрыты следы утрат и переделок некоторых деталей архитектурного убранства фасадов. К основному зданию со стороны двора была предположительно была пристроена новая часть дома, что нуждается в подтверждении.

На западном фасаде и южной стене (внутри сеней) верхние части окон декорированы наличниками, очертание которых отдаленно напоминает сандрики. Слой штукатурки скрывает конструкцию оконных перемычек. В настоящее время они горизонтальны, но не исключено, что прежде они были лучковыми. Этому предположению способствует слишком большое расстояние между уровнем перемычки и накрывающей частью наличника. Кроме того, под штукатуркой могли остаться следы переделки форм самих наличников, так как в настоящее время их вид не внушает доверия и противоречит установленвшимся в прошлом канонам. Штукатурный слой скрыл также подлинные профили как пояса, проходящего непосредственно под окнами, так и венчающего карниза. Беоформенным выглядит также и аттик над сенями, состоящий из лучковой кривизны стенки, заключенной между тумбами, при этом ось аттика сдвинута на юг по отношению к оси сеней в силу того, что северная тумба опирается не на угловую филенчатую

Подлинная оценка архитектурных достоинств здания может быть произведена лишь после более тщательного исследования здания в натуре с помощью зондажей.

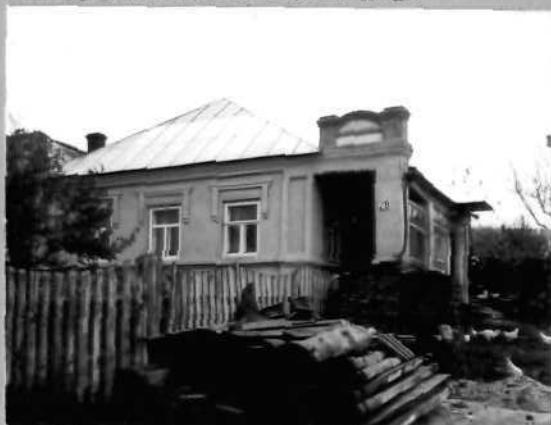
Фото или схематический план

Дом состоит из двух частей - старой, квадратной в плане, и более поздней, пристроенной к старой с восточной стороны, имеющей очертания слегка перекошенного прямоугольника. Стены обеих частей выполнены в 2,5 кирпича. Перекрытия плоские, деревянные, крыша старой части дома полувальмовая, новой - двухскатная. Материал кровли - листовое железо.

Дата постройки дома, конец XIX в., требует дополнительной проверки, для чего необходимо вскрыть местами штукатурного слоя фасадов с целью установления подлинных форм деталей, которые в настоящее время выглядят искаженными. Это касается не только венчающего карниза здания и деталей обрамления окон, но и форм аттика над сенями.

Подлинная оценка архитектурных достоинств здания может быть произведена лишь после тщательного исследования здания в натуре с помощью зондажей.
