П А С П О Р Т

I. НАИМЕНОВАНИЕ ПАМЯТНИКА Вашня жилая к западу от сел. Цой-Педе.II. ТИПОЛОГИЧЕСКАЯ
ПРИНАДЛЕЖНОСТЬ

XVI-XVII вв.IV. АДРЕС (местонахождение) ПАМЯТНИКА Чечено-Ингушская АССР, Советский р-н,

сел. Цой-Педе.

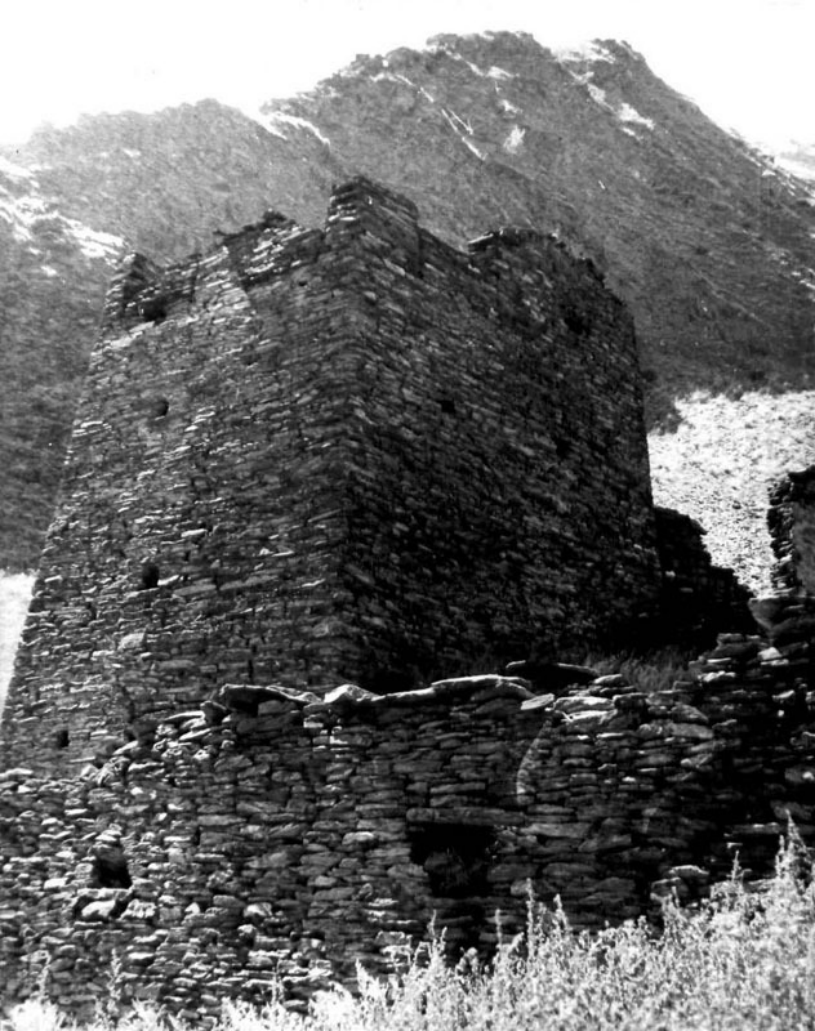
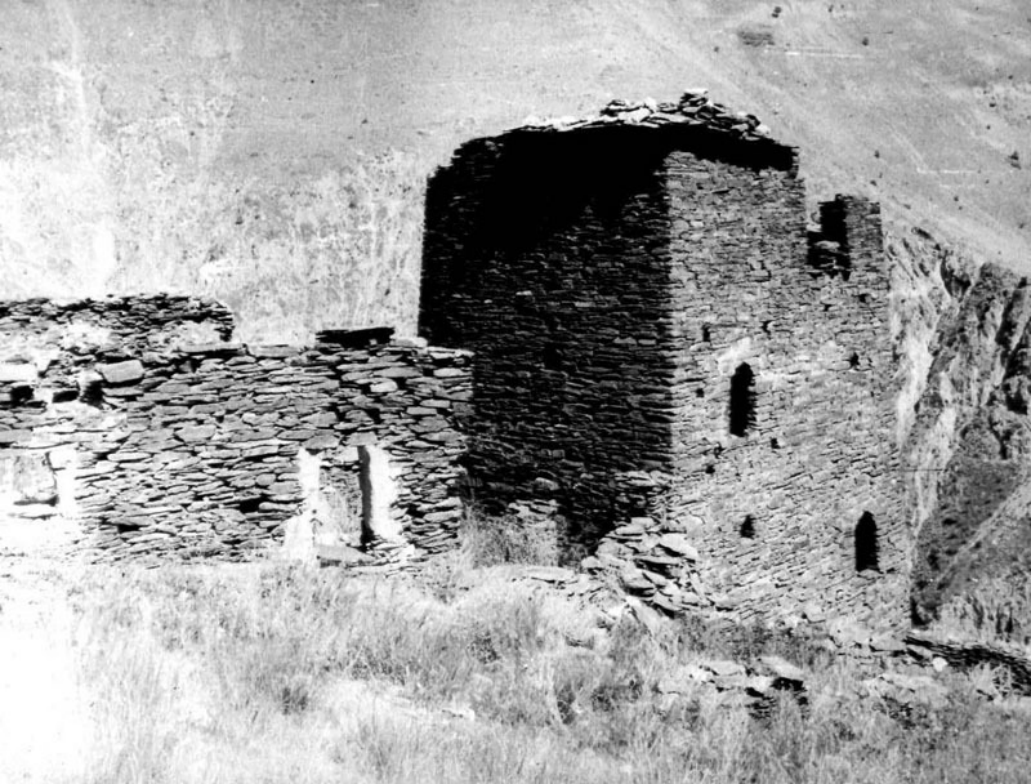
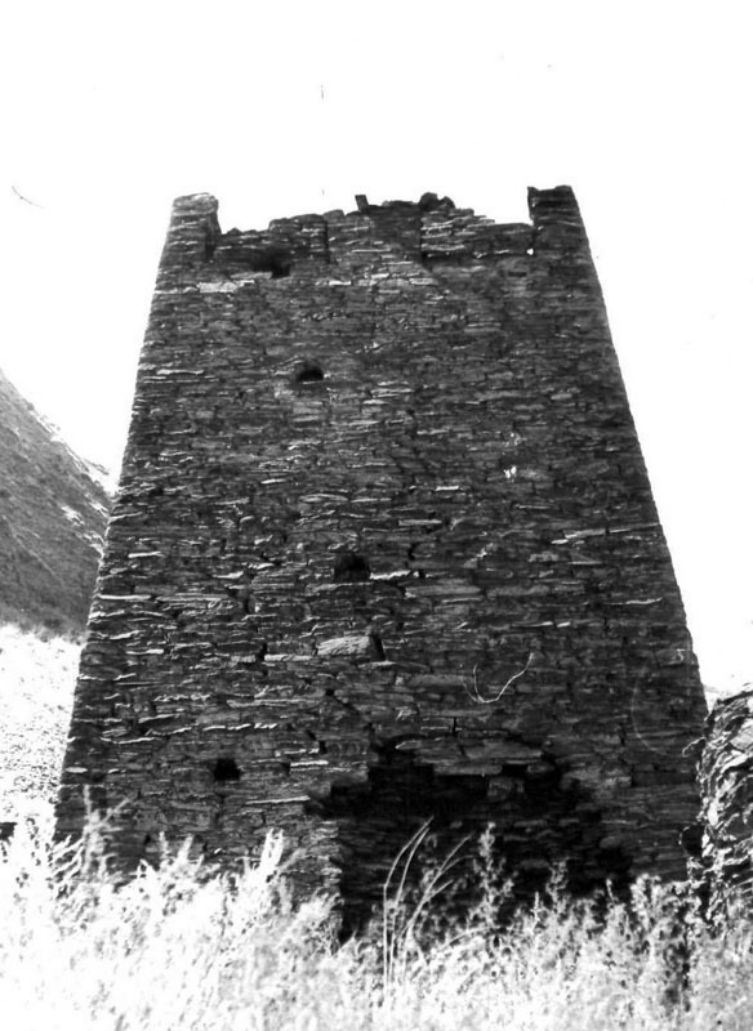
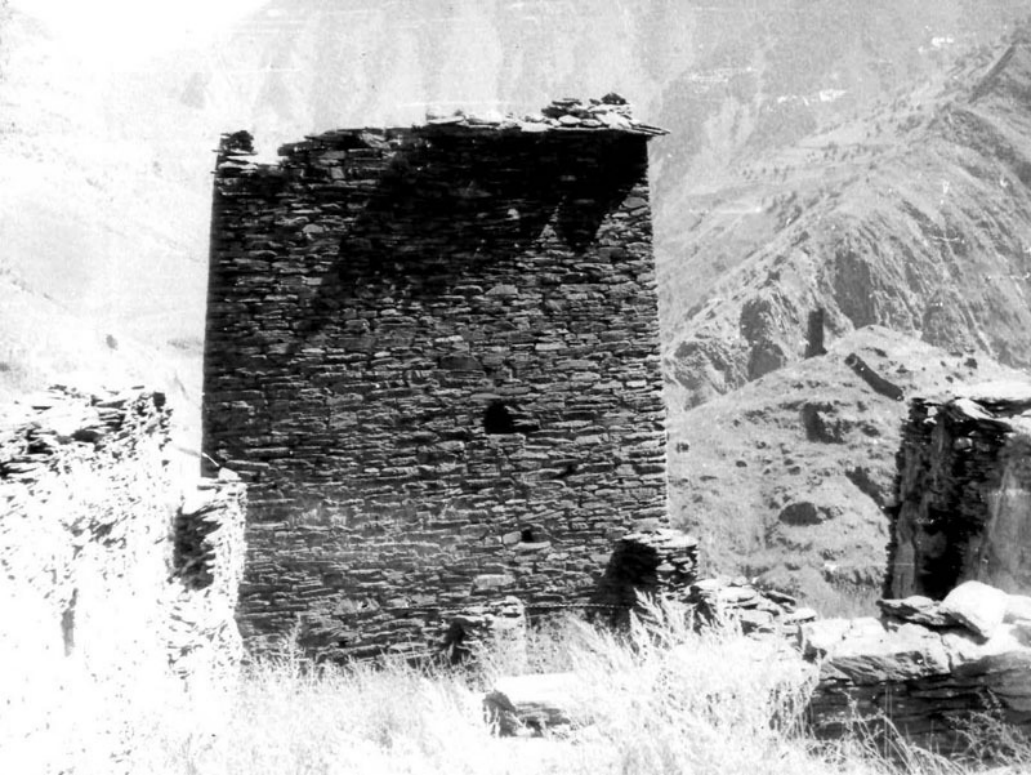
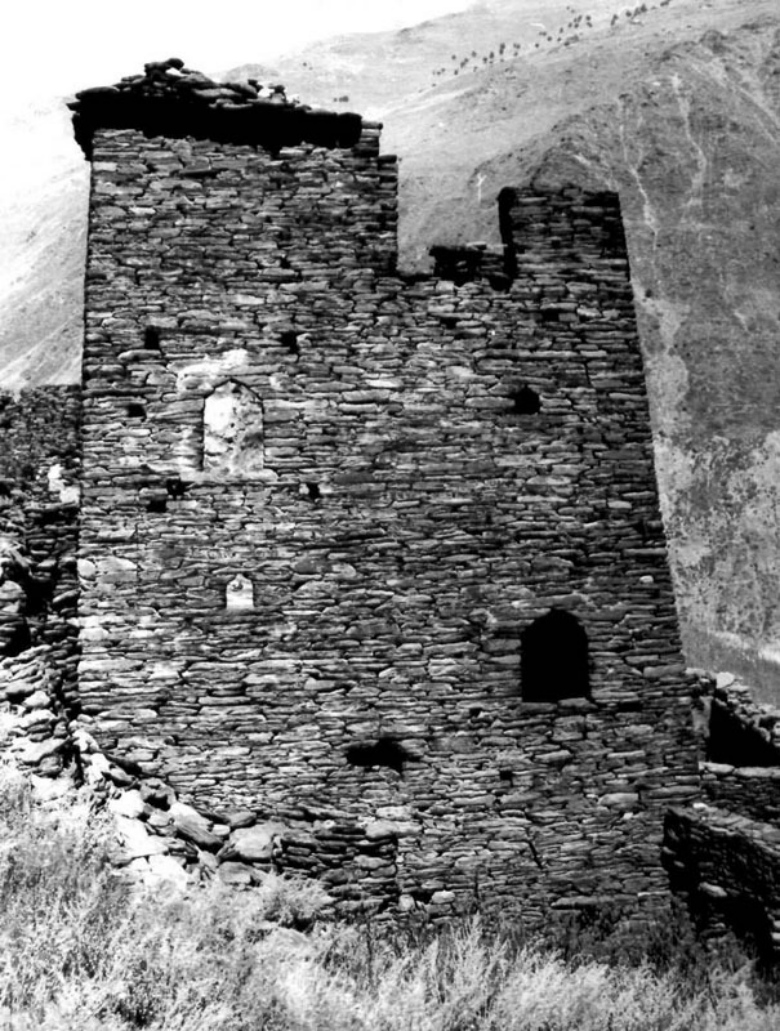
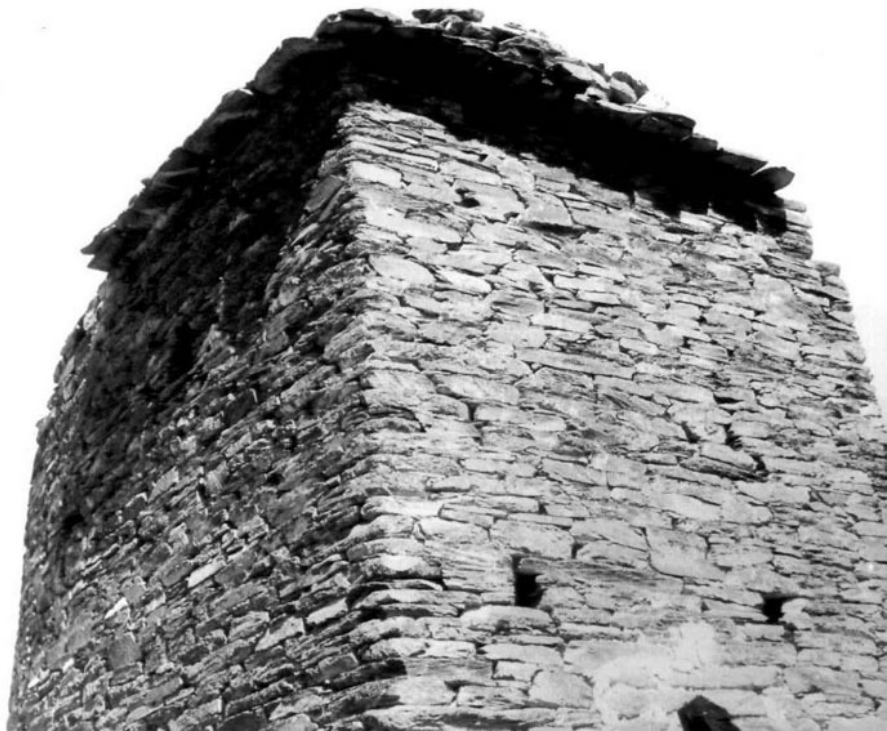
Фото общего вида — 6
 Фото фрагментов — 16
 Генплан —
 Обмеры: план — I
 фасад —
 разрез —
 Схематический план
 охранной зоны —

Не сохранилась кровля башни и внутренние перекрытия ярусов. В стенах имеются трещины, широкие бойницы верхнего яруса заложены кладкой насухо.

План башни в виде неправильного четырёхугольника габаритами ок. 7х8 м. Четырёхъярусный суженный сверху объём водружён на скальном основании и сложен из грубо обработанных сланцевых плит на глине. Завершалась плоской крышей из сланцевых пластин, краями нависающих над верхом стен.

Главный фасад обращён к северо-востоку. При дверных проёмах в I, II и III яруса помещены на юго-восточном фасаде. Арочные перемычки входов образованы подтёской плит лицевой кладки стен. Изнутри проёмы помещены в глубоких нишах с трапецевидными "арками", при этом в пяти "арках" заведены горизонтальные перемычки их каменных плит. Первый ярус башни нежилой; в южной и восточной его стенах на разной высоте имеются мелкие окошки нерыбливой кладки. Стены жилых II и III этажей изнутри обмазаны глиной, а во IIм сильно покрыты копотью очага. Здесь же хорошо сохранились тщательно сложенные окна-бойницы. В 4ом ярусе, наряду с мелкими бойницами, в стенах с трёх сторон /юга, востока и севера/ первоначально были сделаны большие прямоугольные проёмы — "машикули". Позднее их заложили кладкой насухо. Несколько глухих ниш хозяйственного назначения можно видеть в западной стене второго жилого яруса.

Сужение объёма башни сверху достигалось незначительным наклоном стен и их постепенным утоньшением от яруса к ярусу. Для связи стен между собой в углах здания изнутри применены угловые связки-консоли, отчасти использованные для устройства горизонтальных перекрытий.

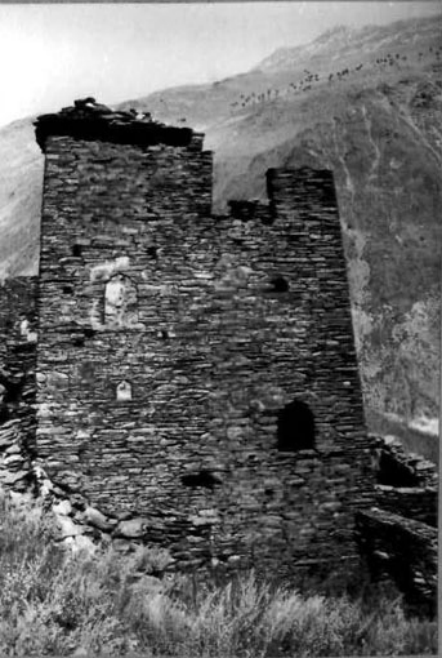
План башни в виде неправильного четырёхугольника, 7х8м. Четырёхъярусный суженный кверху объём водружён на скальном основании и сложен из грубо обработанных сланцевых плит на глине. Завешивается плоской кровлей из сланцевых пластин, краями нависающих над верхом стен.
