## ПАСПОРТ

Такая жилая б. 2

XII — XVIII вв.

ЧИ АССР, Ачхой-Мартановский р-н, с. Эйскендж, башня жилая № 2.

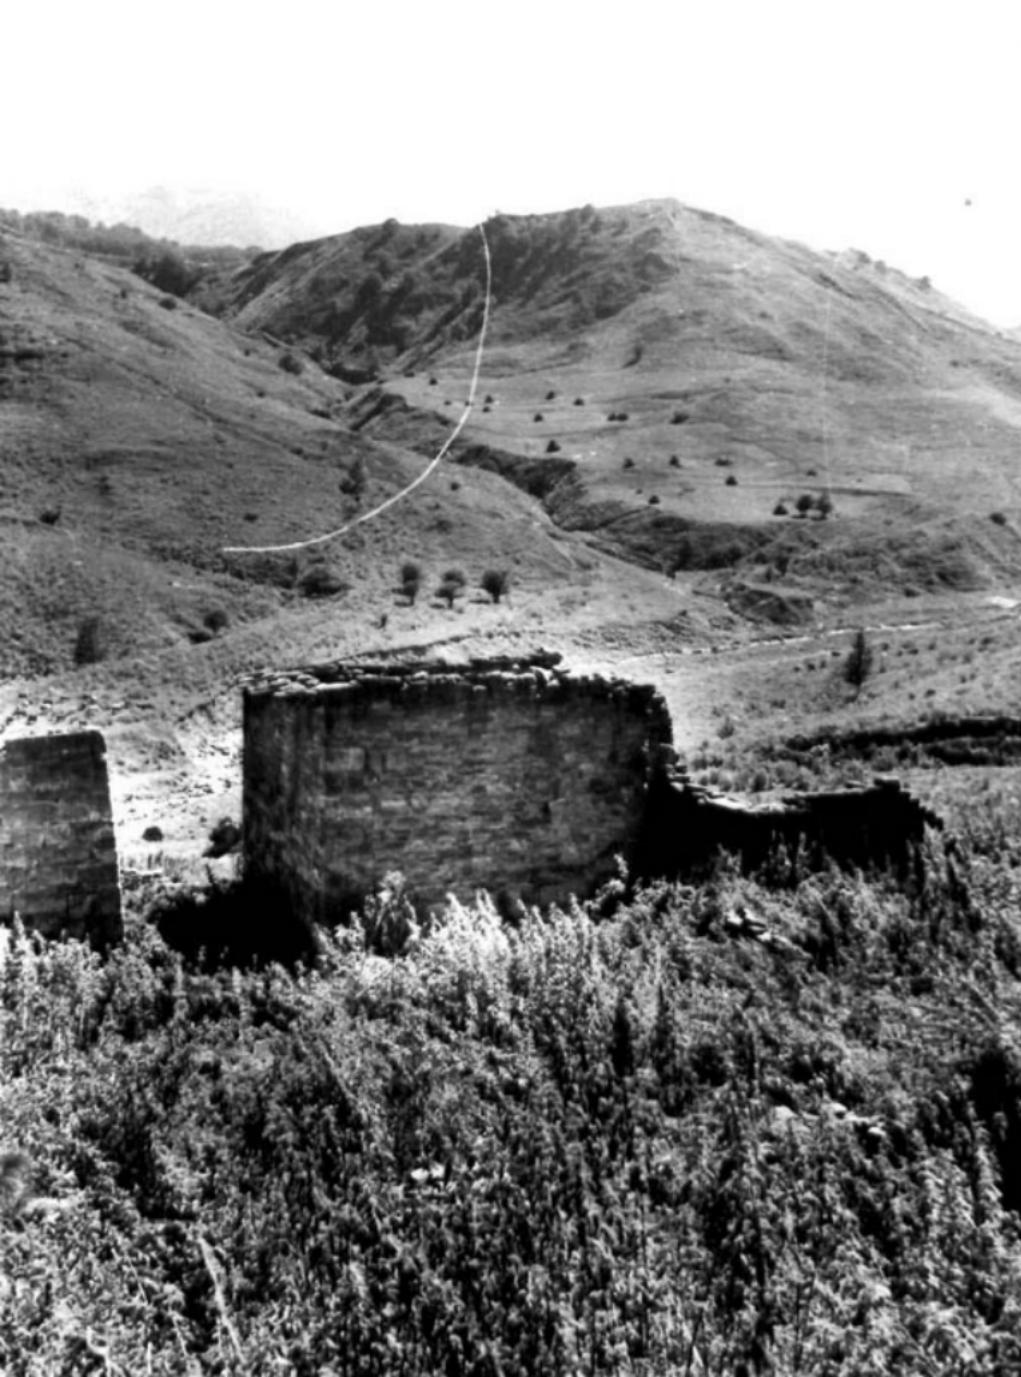
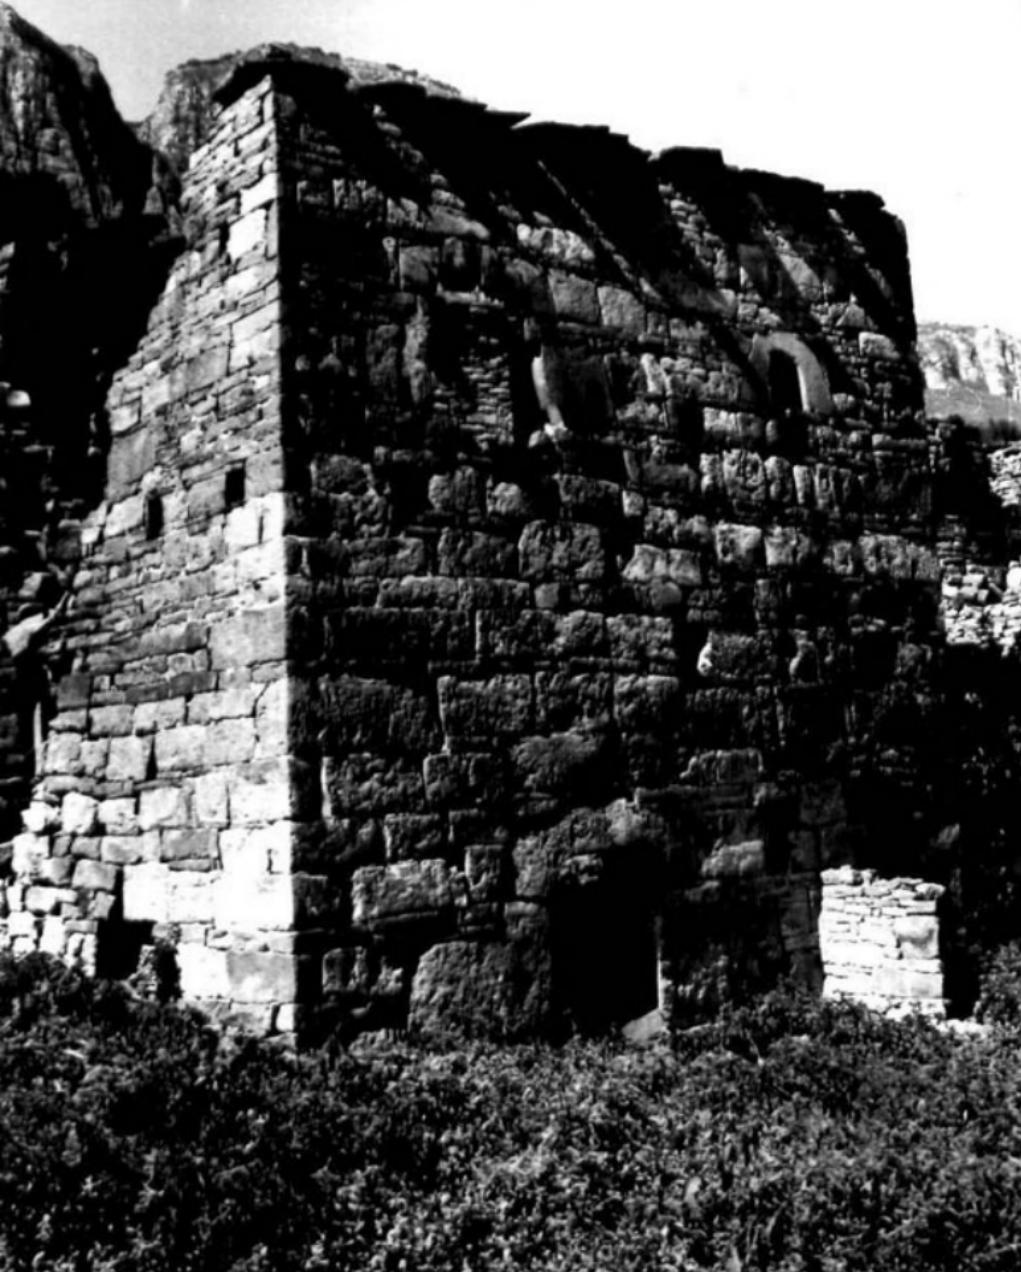
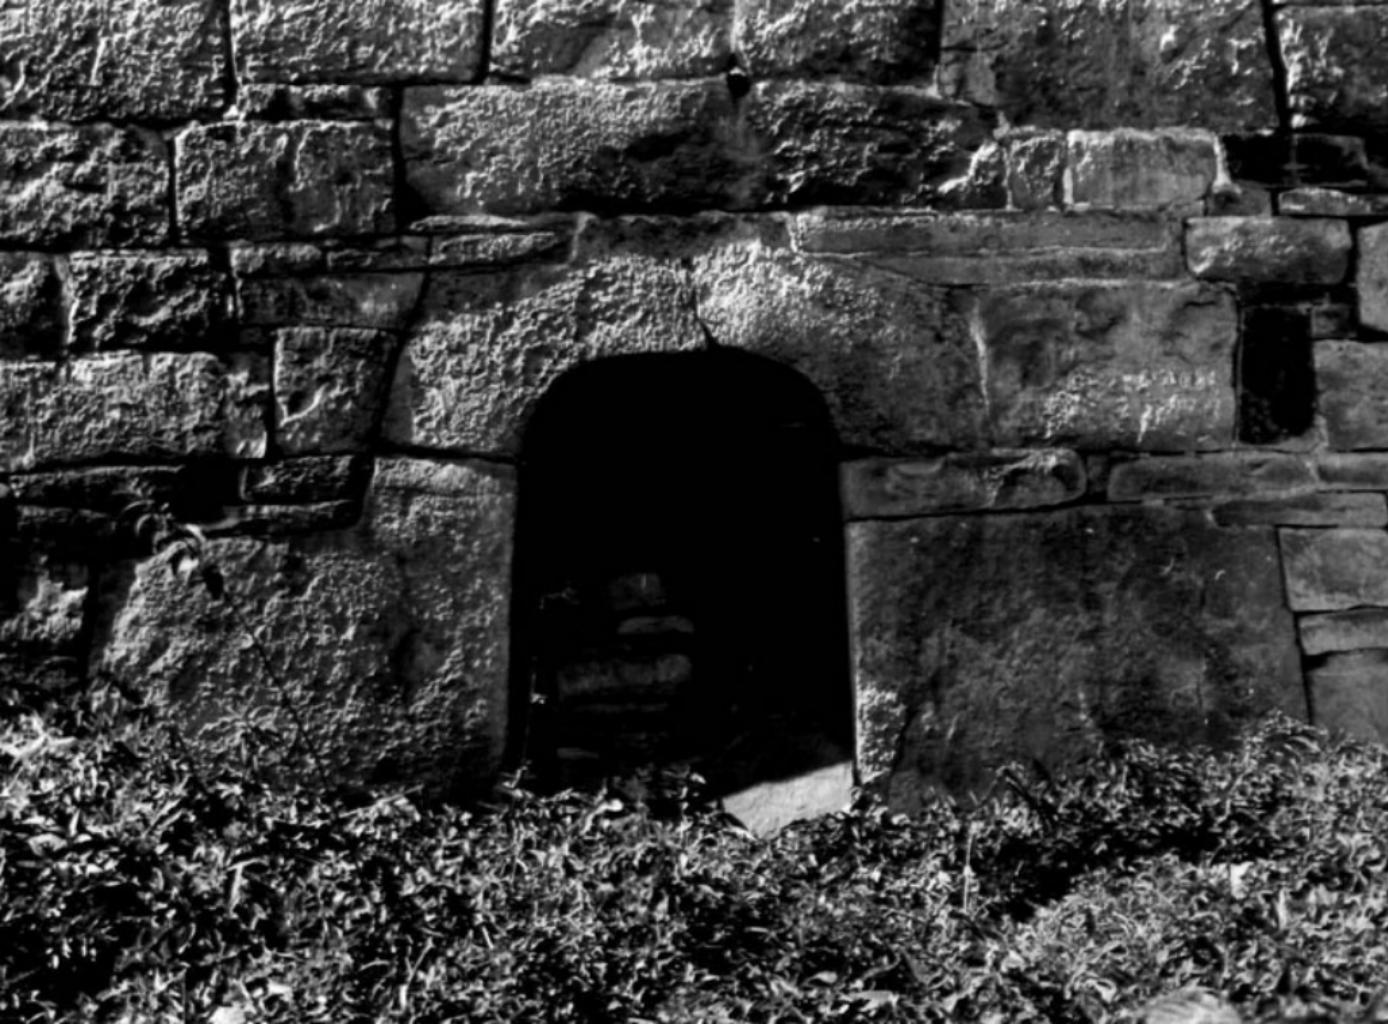
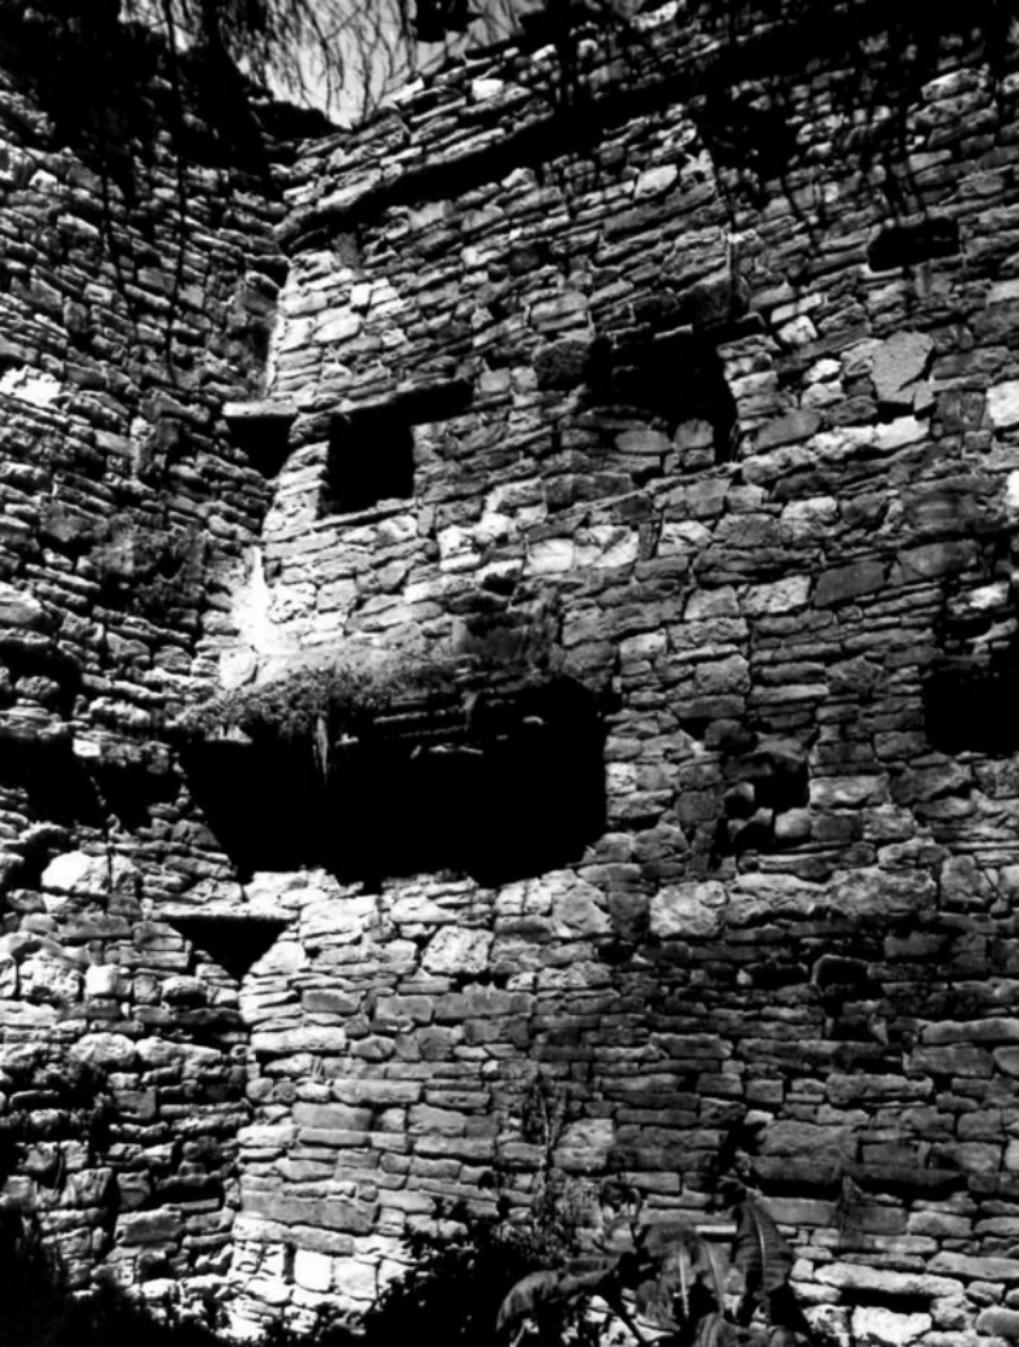
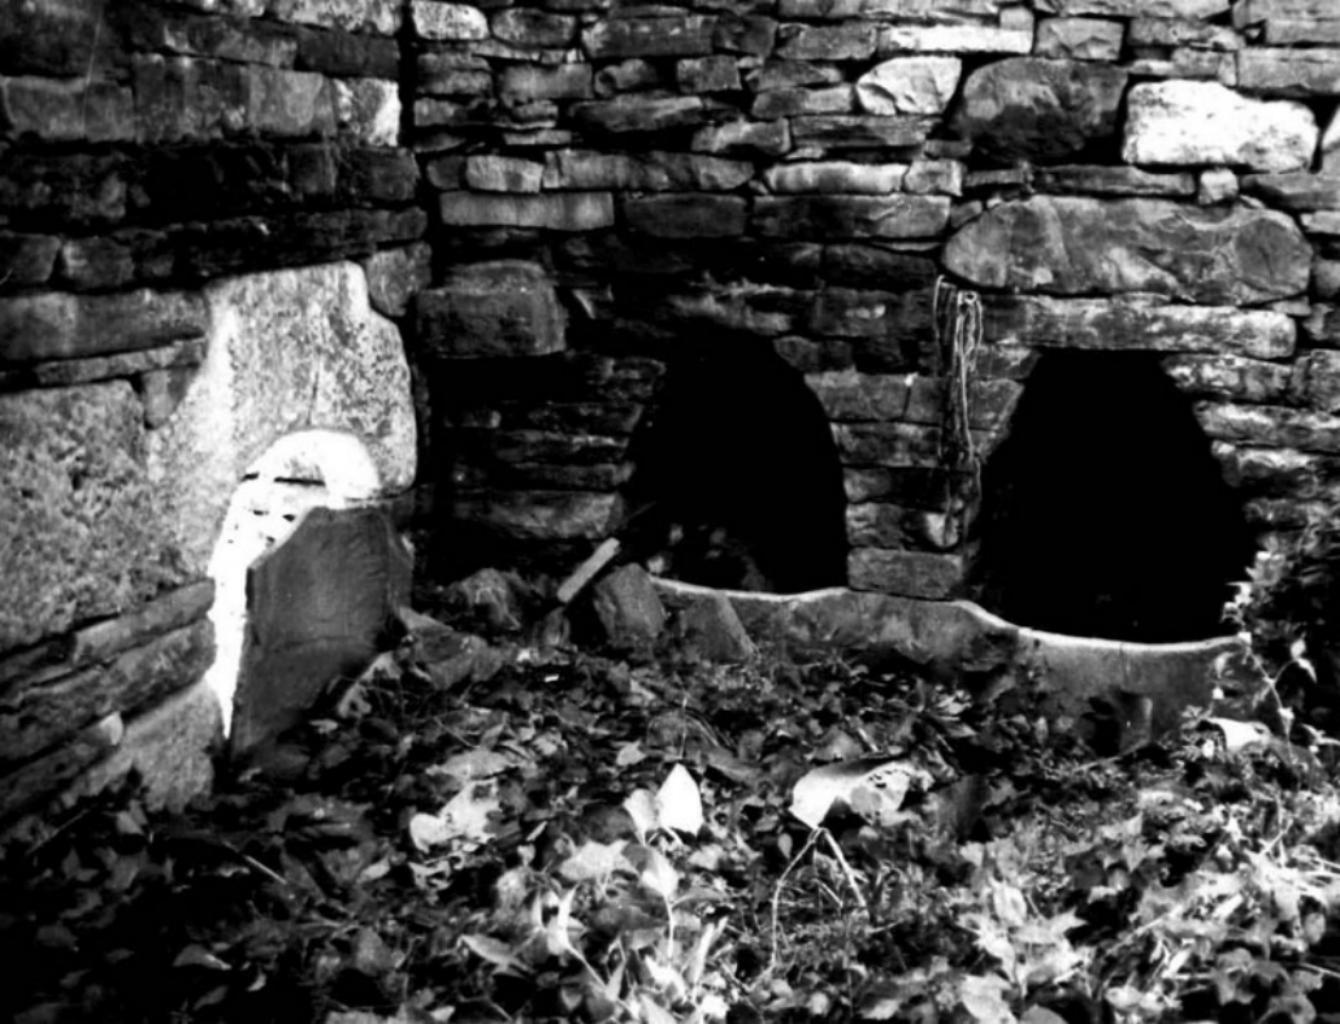
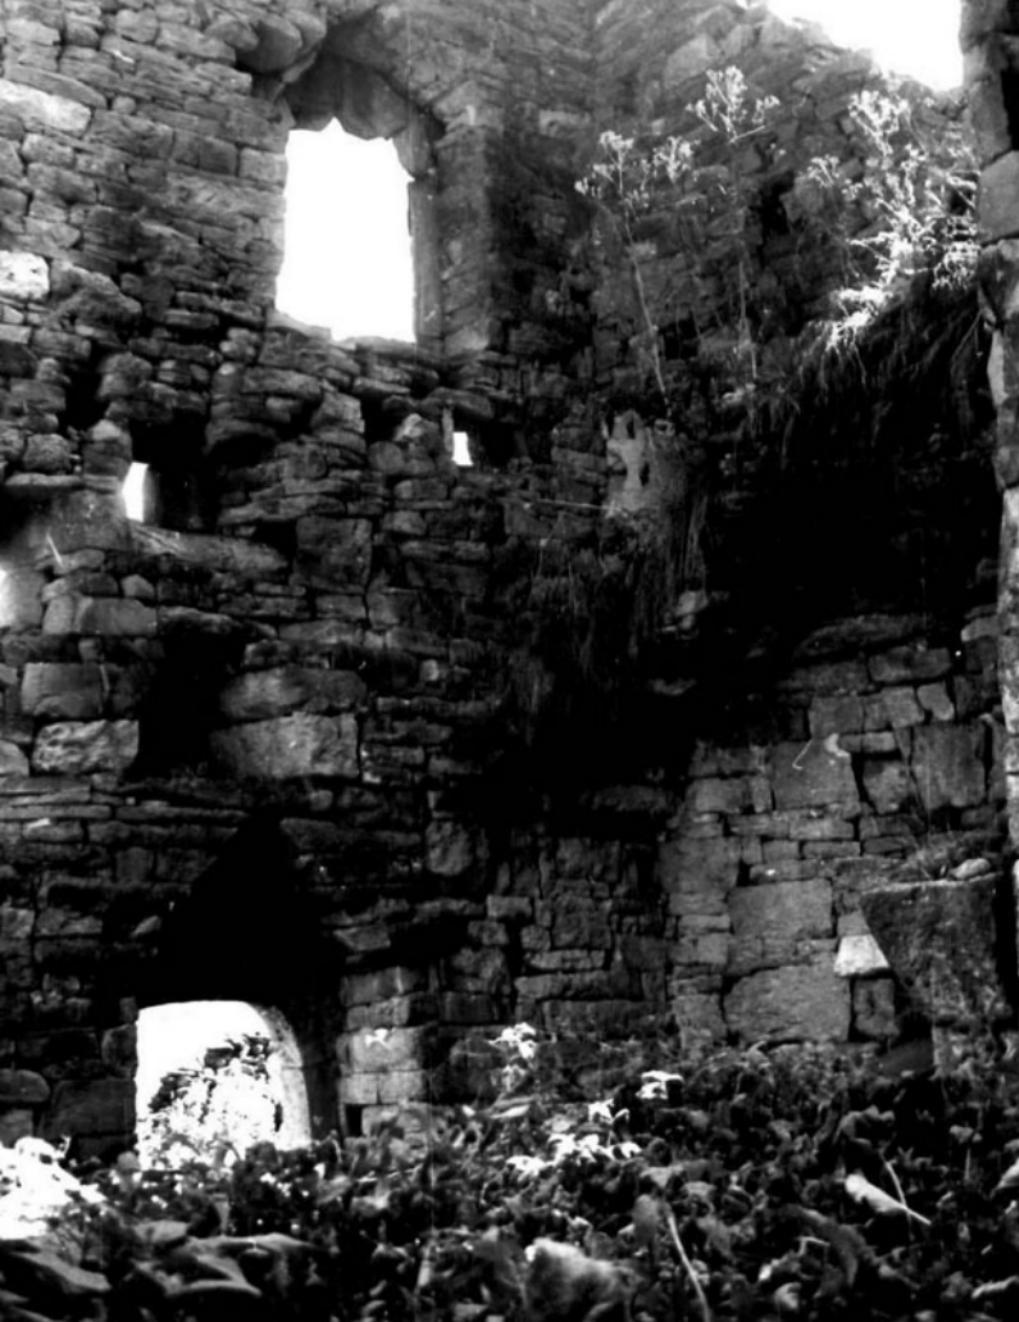
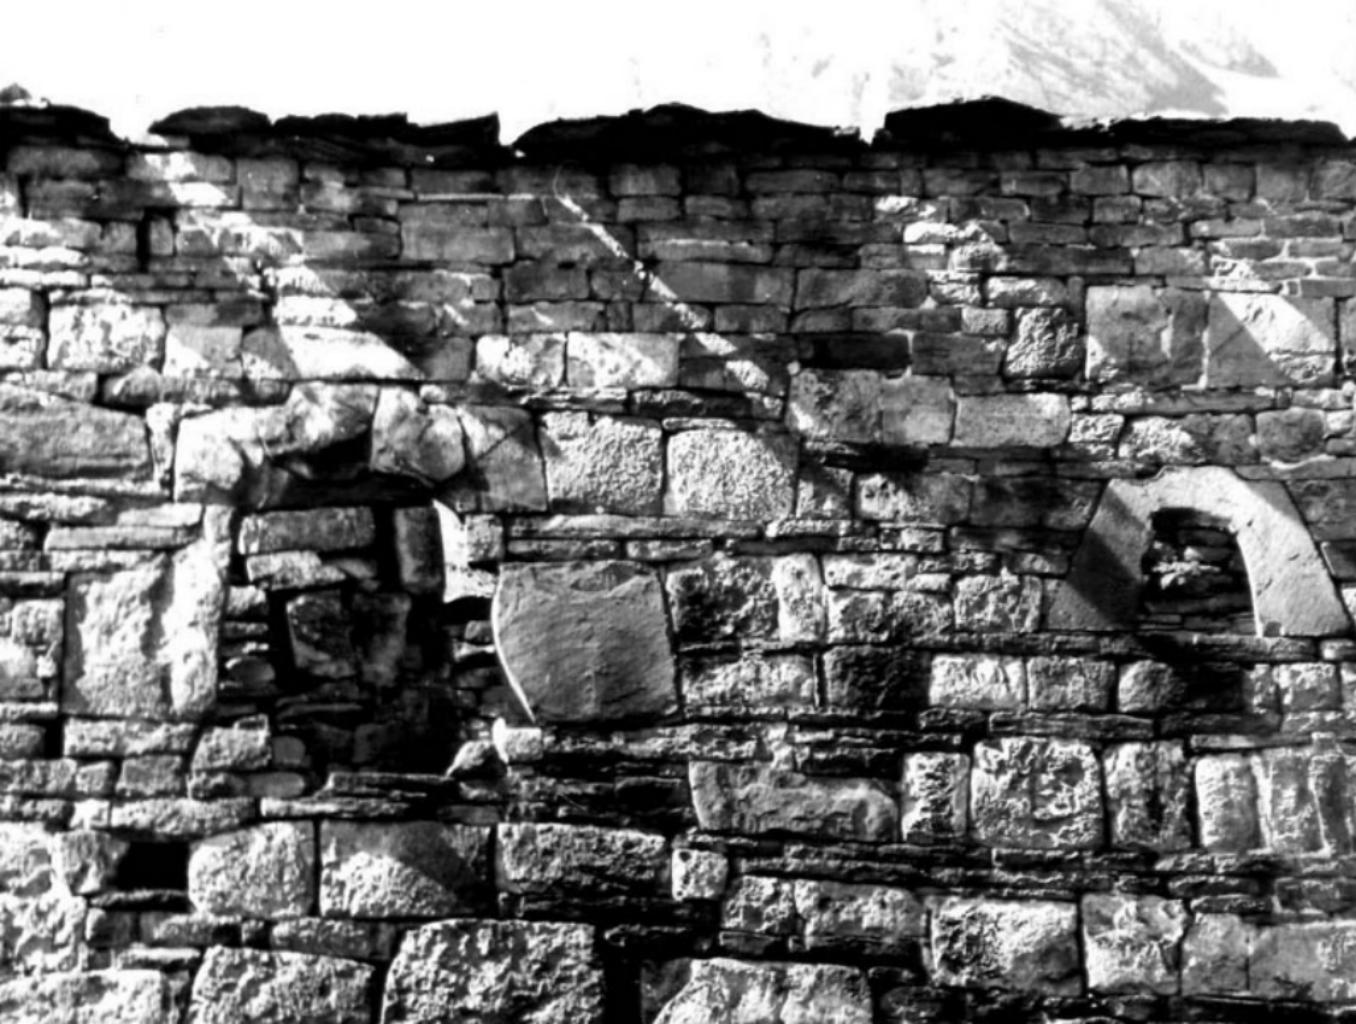
На северо-западной стене внизу две ниши хозяйственного назначения. Ниши сделаны в виде ложного свода. Снизу они обрамлены каменной плитой с подтеской. На втором ярусе парапет для опоры балок перекрытия.

На северо-восточной стене в углу на уровне второго яруса арочная консоль, сделанная напуском камней, назначение которой определить не удалось. Над ней остатки штукатурки. На первом и третьем ярусах парапеты шириной 14 см. На третьем ярусе три ниши арочной формы размером 0,6 x 0,6 x 0,3 м - две; 0,4 x 0,3 м - одна. Одна ниша на втором ярусе размером 0,5 x 0,5 x 0,2 м.

На юго-восточной стене вход, два окна; две бойницы на втором ярусе, ниша над входом размером 0,7 x 0,7 x 0,4 м, ниша на втором ярусе - 0,5 x 0,4 x 0,4 м, ниша на первом ярусе - 0,7 x 0,7 x 0,6 м; консольный выступ на первом ярусе для балки перекрытия.

- она пристроена к башне жилой № I и вместе с ней представляет развитый дом-крепость,
- развитый интерьер: лестница, ниши, проемы в башню № I,
- стойка с капителью под балку перекрытия поставлена у стены / а не в стене, как обычно /,
- лестница на арочной конструкции,
- первый ярус является жилым / а не хозяйственным, как обычно /.

Памятник представляет большой научный интерес в силу его нетрадиционности и практическую ценность для показа на туристском маршруте. Целесообразна консервация и ремонт памятника.
