ПАСПОРТ

I. НАИМЕНОВАНИЕ ПАМЯТНИКА Дом доходный М.Н. Беляева

IV. АДРЕС (местонахождение) ПАМЯТНИКА г. Хабаровск ул. Комсомольская, 82

Вкладыш № 1к паспорту: Дом доходный М.И. Беляева, до 1912 г.
г. Хабаровск, ул. Комсомольская, 82

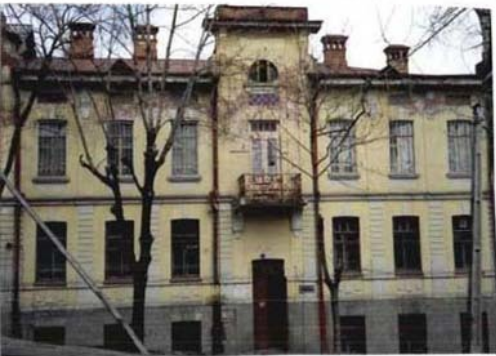
Фото или схематический план

Здание представляет архитектурную ценность, как яркий образец доходного дома, выполненного в стиле «модерн». Расположено в центральной части города, в ряду исторической застройки ул. Комсомольской. Здание двухэтажное на высоком цокольном этаже. Состоит из протяженной вдоль улицы жилой части и выступающей на дворовую территорию лестничной клетки. Стены сложены из кирпича, цоколь со стороны главного фасада облицован гранитом, крыша над жилой частью дома вальмо-

вая, над лестничной клеткой – односкатная. Главный фасад имеет симметричную композицию. По центру расположен слабо выступающий ризалит с узким прямоугольным балконом над входом, справа и слева от него симметричные плоскости фасада. Высокие оконные проемы завершены клинчатыми перемычками с выступающим замковым камнем. Над окнами в уровне фриза расположены нишки на ширину окон, заполненные двухцветной керамической плиткой в шахматном порядке. В левой части юго-западного и северо-восточного фасадов цокольный этаж расположен ниже уровня земли и обрамлен кирпичными приямками. Внутренняя планировка здания построена на компановке помещений вокруг лестницы главного входа. В интерьере хорошо сохранились обе лестницы, их ограждения и конструкция, а так же отдельные дверные заполнения.
