ПАСПОРТ

I. НАИМЕНОВАНИЕ ПАМЯТНИКА ИМЕНИЕ кн.ДОЛГОРУКОЙ О.П. МЕЛЬНИЦА

ПЕНЗЕНСКАЯ ОБЛАСТЬ БАШМАКОВСКИЙ РАЙОН СЕЛО ЛИПОВКА
КОМПЛЕКС ИМЕНИА КНЯГИНИ ДОЛГОРУКОЙ. МЕЛЬНИЦА. 1915г.

УЧЕТНАЯ КАРТОЧКА

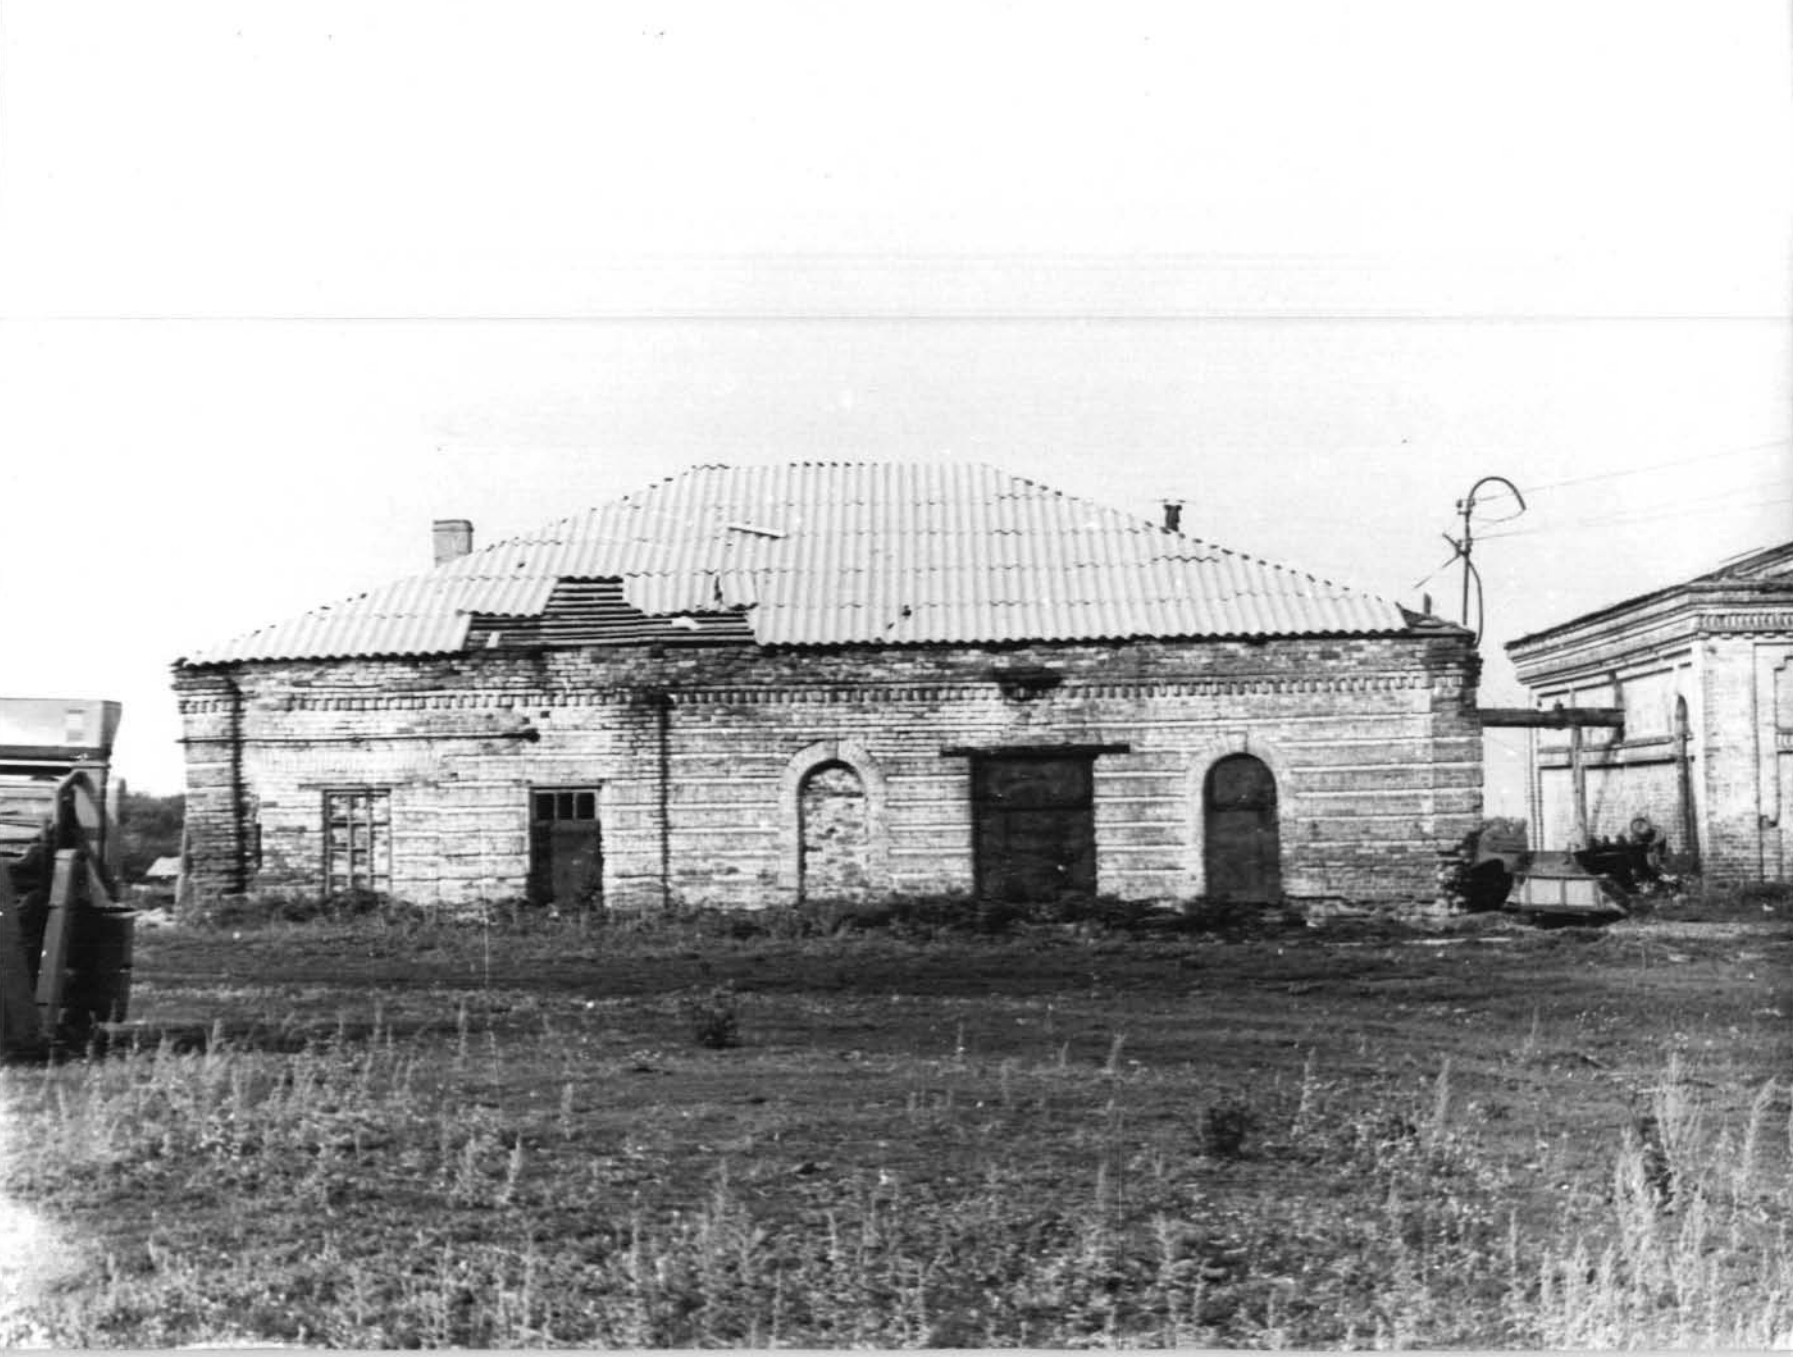
1 Пензенская обл. Башмаковский р-н
с. Липовка Комплекс имени кн. Долго-
рукой. Мельница. 1915г. Западный
фасад. фото Сосновского В. 1983г.

Здание мельницы является частью сформировавшегося в начале XX века производственно-хозяйственного комплекса имения. Кирпичное, одноэтажное, прямоугольное в плане здание /16,7х15,8м/ своим главным пяти осевым западным фасадом ориентировано в сторону усадьбы. Несущая поперечная стена выходит на западный фасад пилястрой, делящей его в соотношении 1/2. Второй проем справа — широкий дверной проем. По обе стороны от него расположены два, начинающихся от уровня цоколя оконных проема. В левой части фасада — два прямоугольных, прорубленных позднее оконных проема. /в настоящее время оба заложены/. Южный фасад пятиосевой, оконные проемы сгруппированы в соотношении 2:3. Восточный фасад частично разрушен. В оставшейся части сохранились два оконных проема. Северный фасад полностью изменен: прорублены два широких прямоугольных дверных проема. Все оконные проемы хороших пропорций, начинаются с отметки цоколя и завершаются арочными перемычками. Углы всех фасадов отмечены пилястрами. Плоскости всех стен и пилястр расчленены горизонтальными швами, имитирующими руст. Заканчивается здание широким профилированным карнизом, украшенным рядом сухариков.

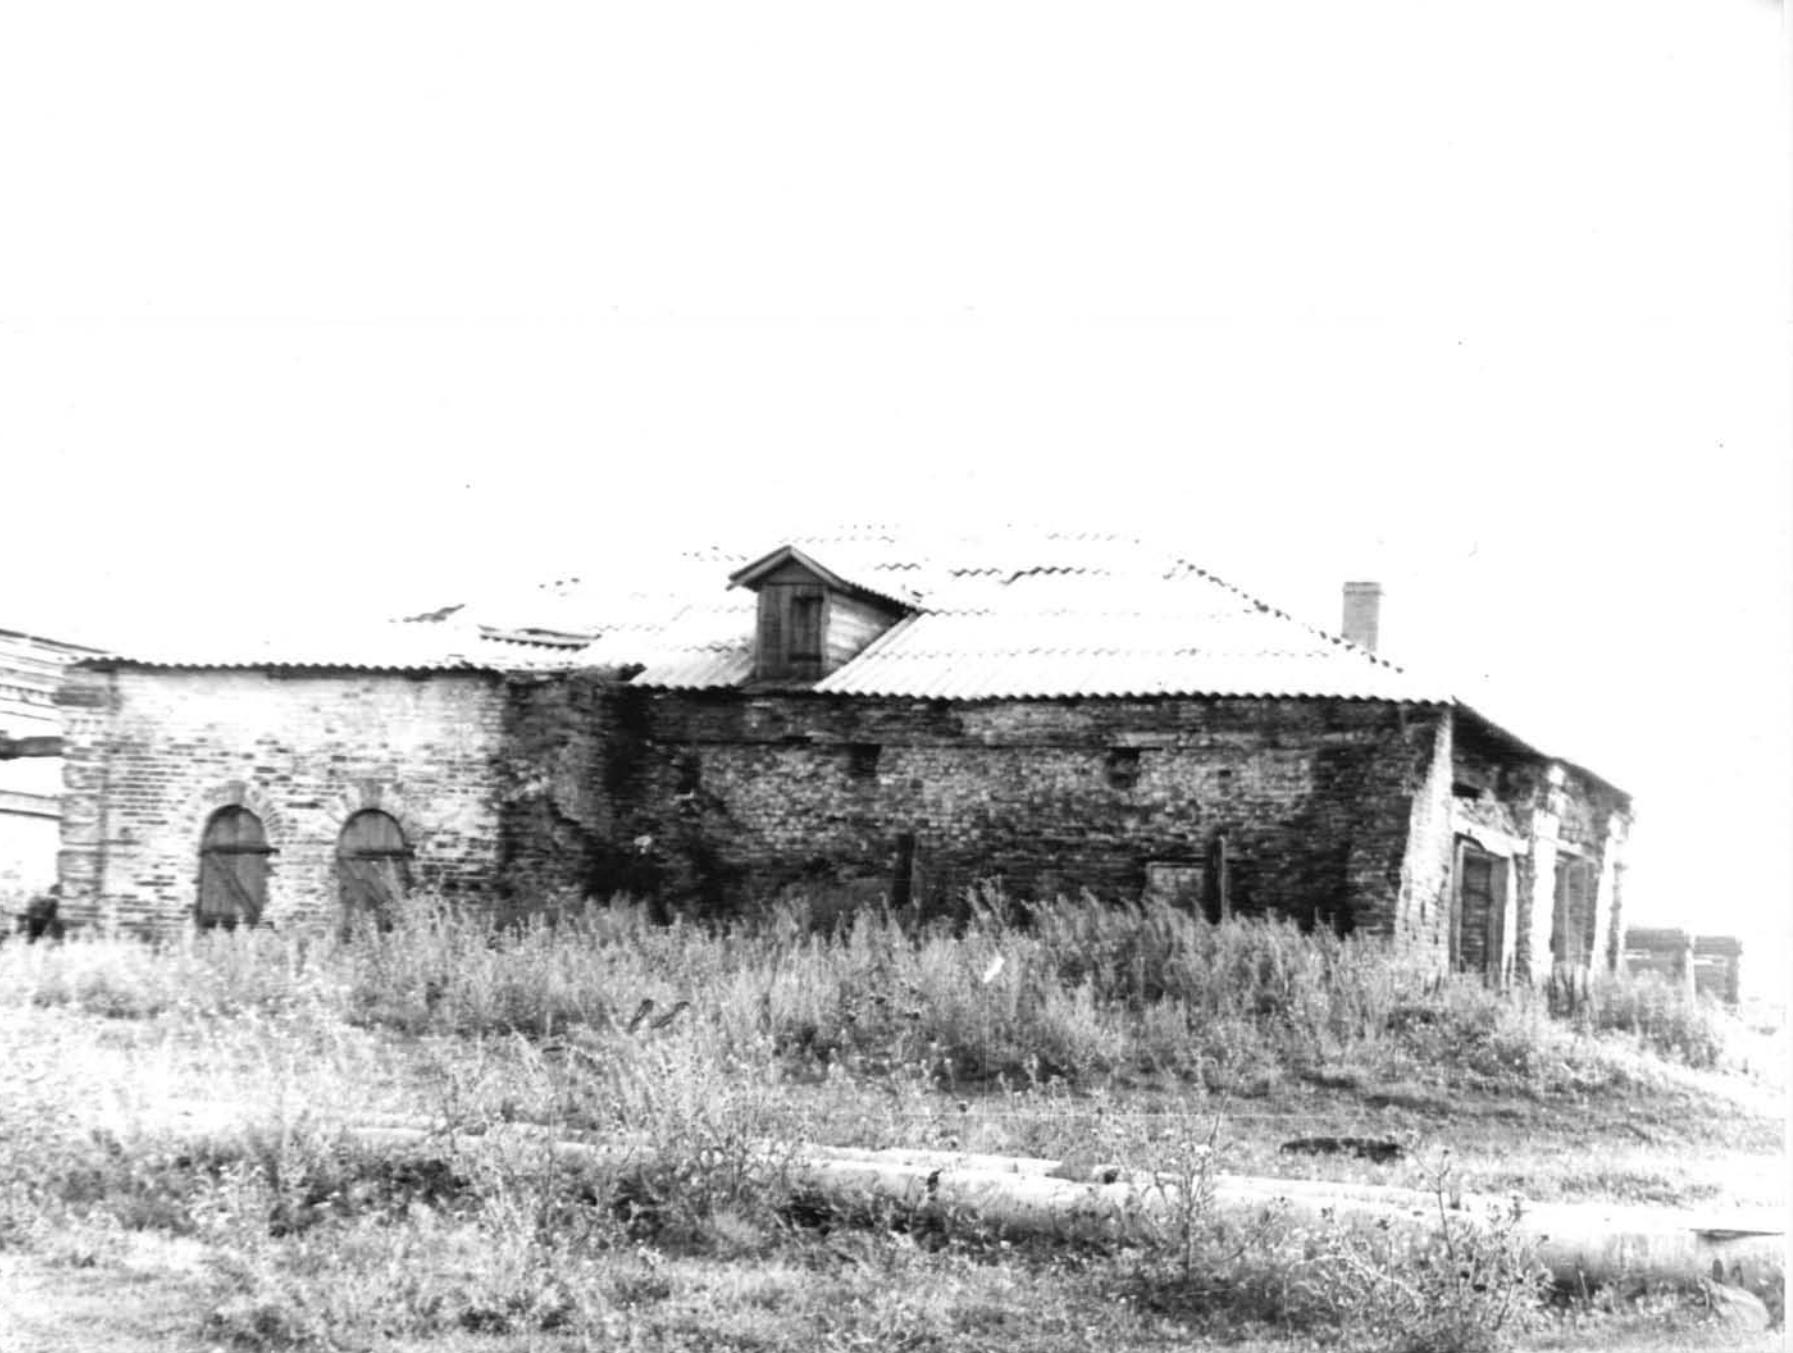
2. Пензенская обл. Башмаковский р-н
с. Липовва. Комплекс имения кн. Долго-
рукой. Мельница. Восточный фасад
фото Сосновского В. 1983г.

Здание находится в плохом состоянии. Разрушена часть стены восточного фасада, на северном фасаде прорублены широкие дверные проемы, полностью искажившие облик фасада. Часть оконных проемов заложена. Утрачена первоначальная кровля.

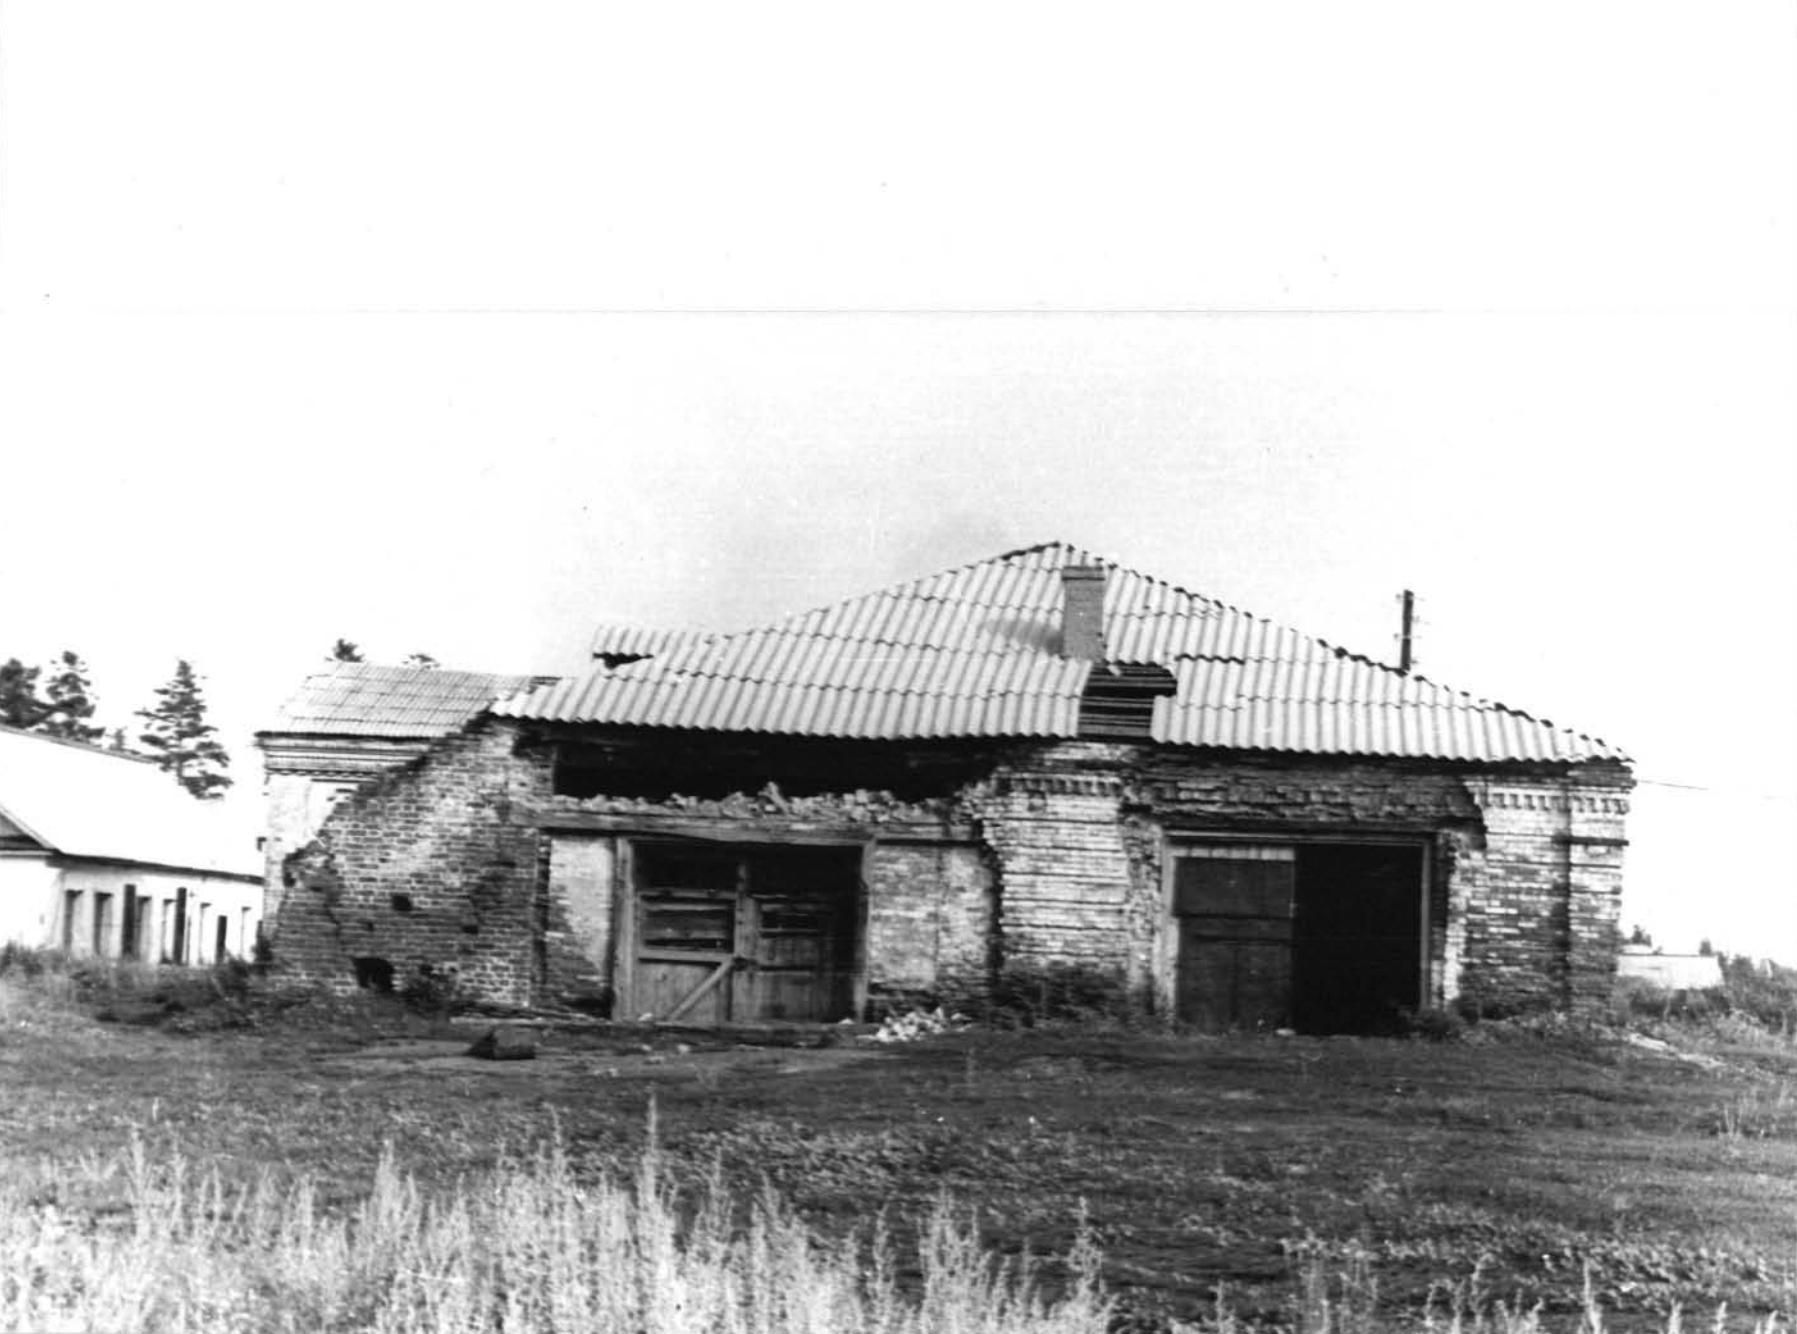
3. Пензенская обл. Башмаковский р-н
с. Липовка Комплекс имени кн. Дол-
горукой. Мельница. 1915г. Северный
фасад. фото Сосновского В. 1983г.

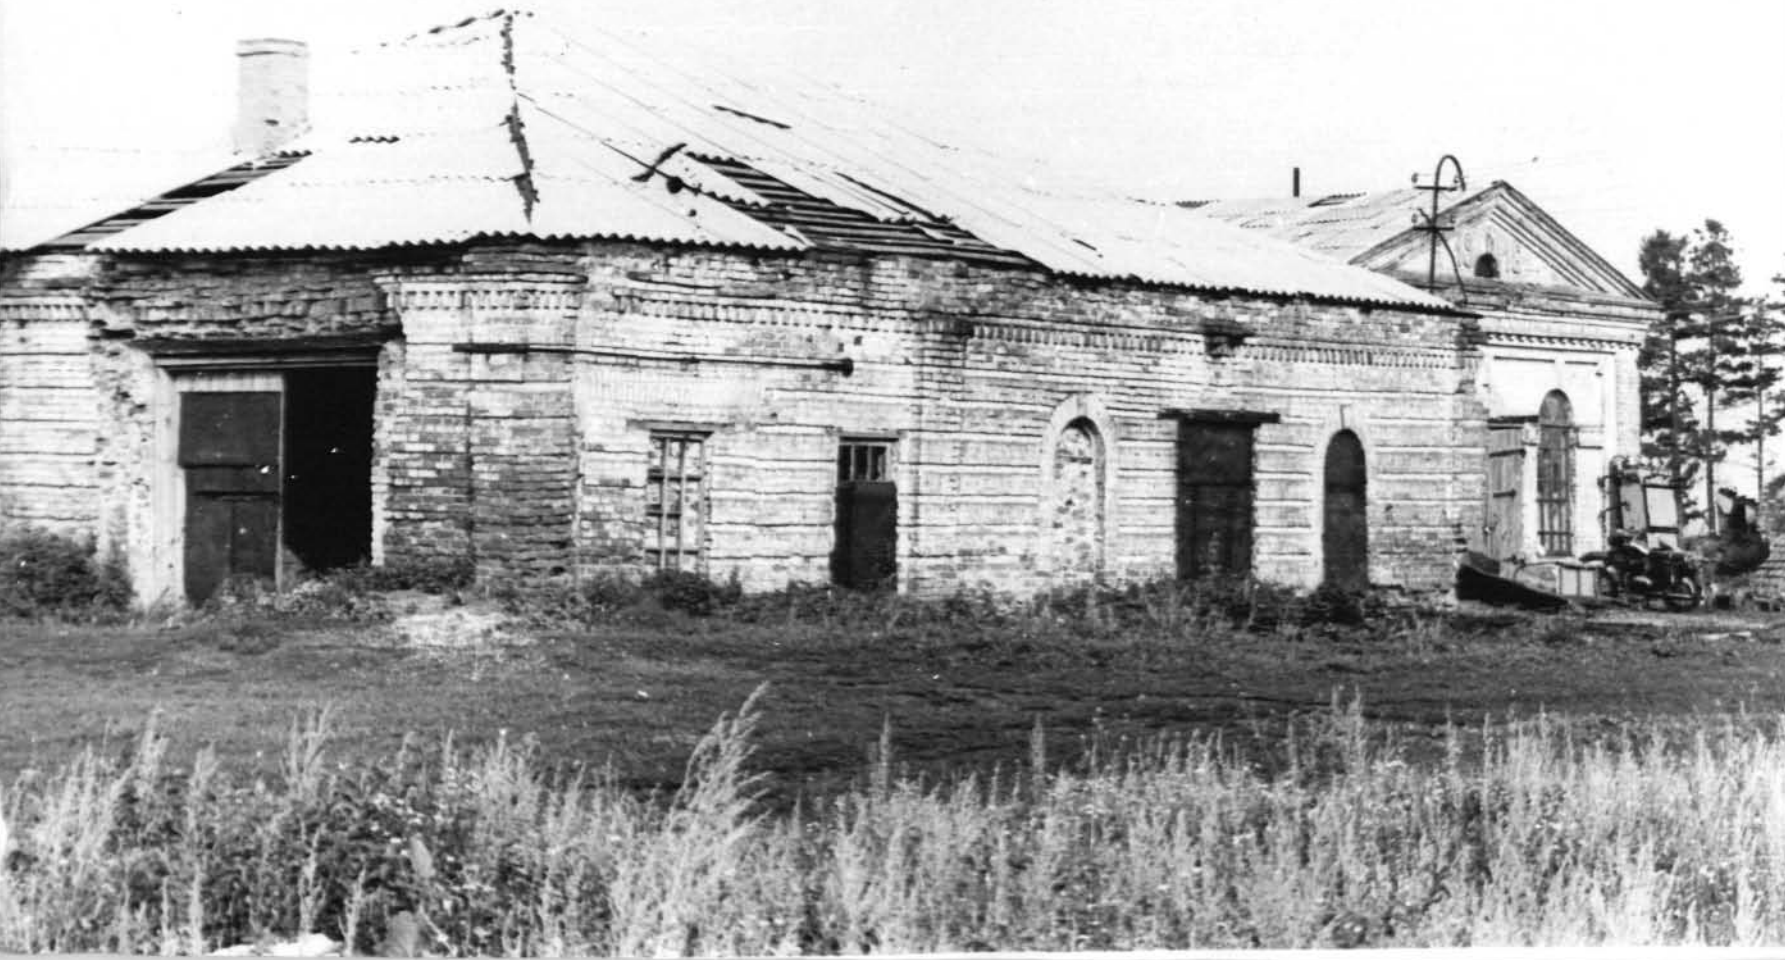
4. Пензенская обл. Башмаковский р-н
с. Липовка Комплекс имени кн. Долго-
рукой. Мельница. 1915г. Вид с севе-
ра фото Сосновского В. 1983г.

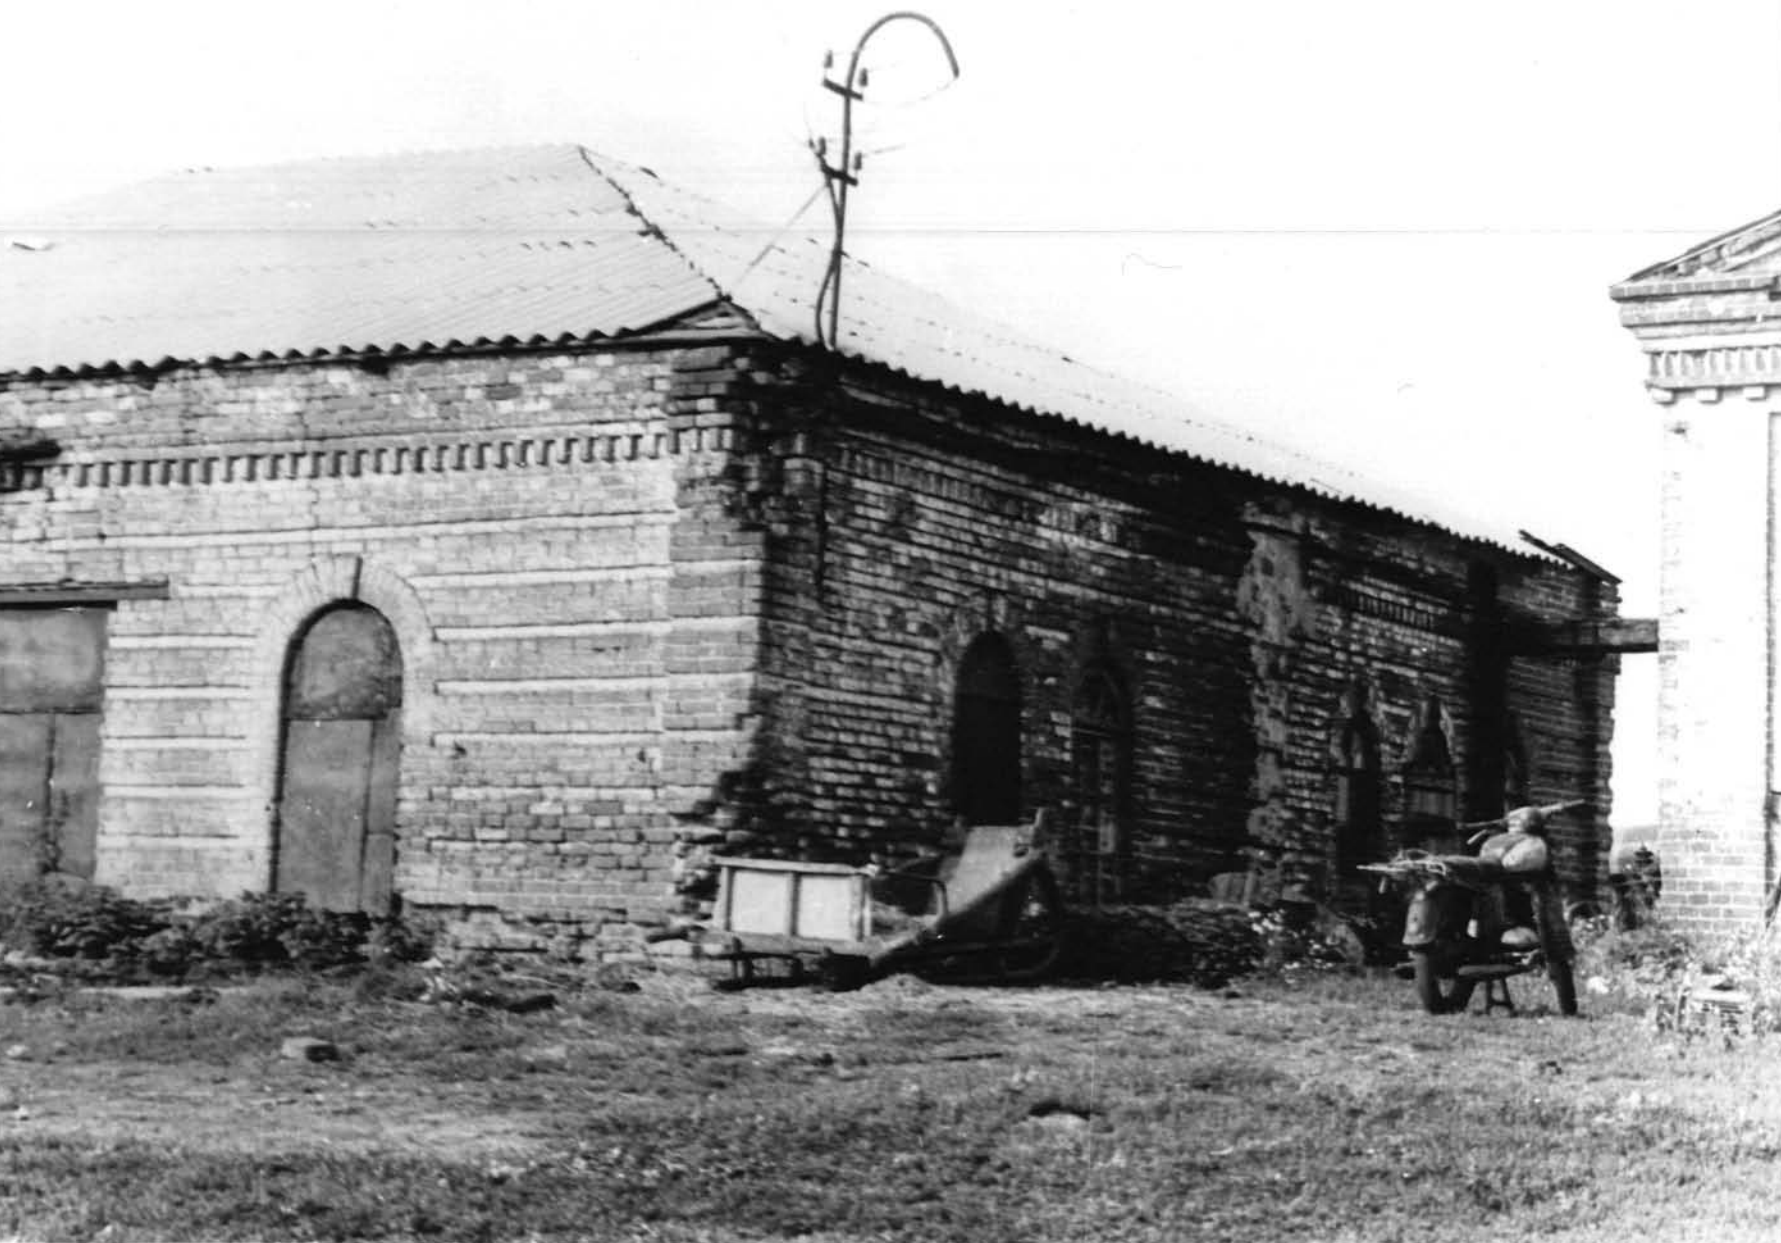
5. Пензенская обл. Башмаковский р-н
с. Липовка Комплекс имени кн. Долго-
рукой Мелвница. 1915г. Вид с юга
фото Сосновского В. 1983г.

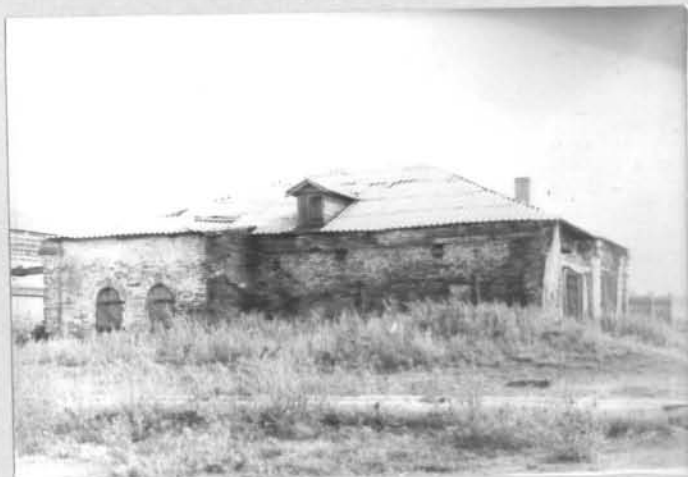
Фото или схематический план

Здание мельницы является частью сформировавшегося в начале XX века производственно-хозяйственного ядра имения кн. Долгорукой. Кирпичное, одноэтажное, прямоугольное в плане здание /18,7x15,8/ ориентировано своим главным западным фасадом на усадьбу. Главный фасад 5-ти осевой. Вторая ось справа – широкий дверной проем. По обе стороны от него расположены подлинные оконные проемы, хороших пропорций, начинающиеся от отметки цоколя. Южный фасад – пятиосевой. Восточный фасад частично разрушен. Все проемы окон с арочными перемычками. По всем фасадам проходит карниз, украшенный сухариками.
