ПАМЯТНИКИ ИСТОРИИ И КУЛЬТУРЫ СССР
(недвижимые)

ПАСПОРТ

Церковь Живоносного источника Божьей матери (срп.)

Учетная карточка

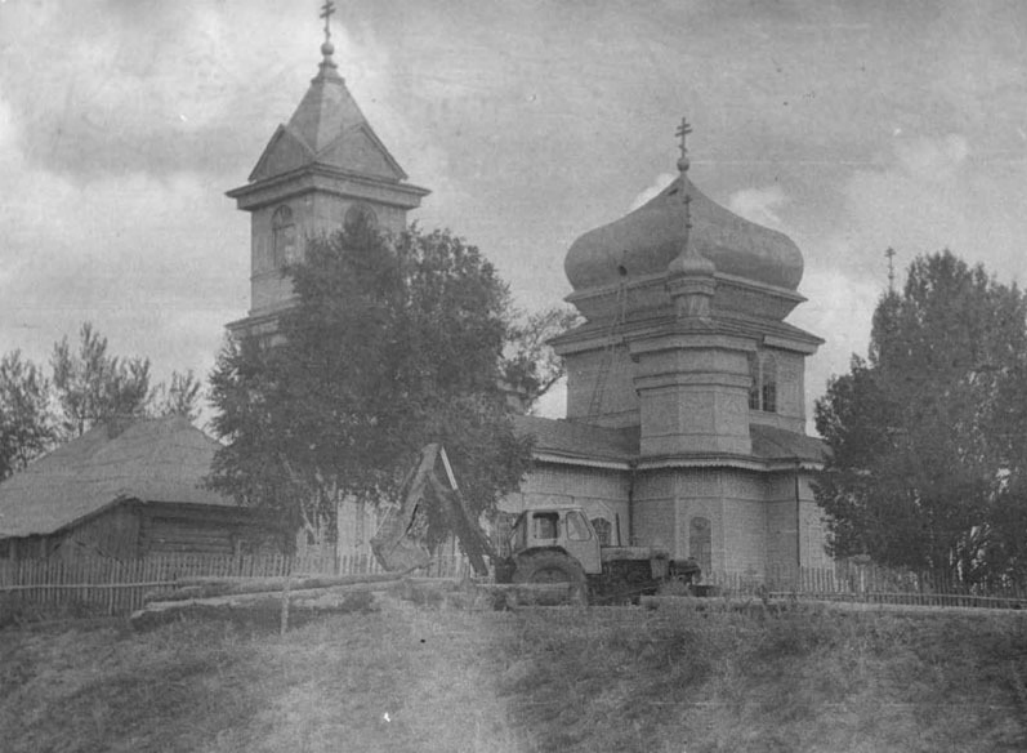
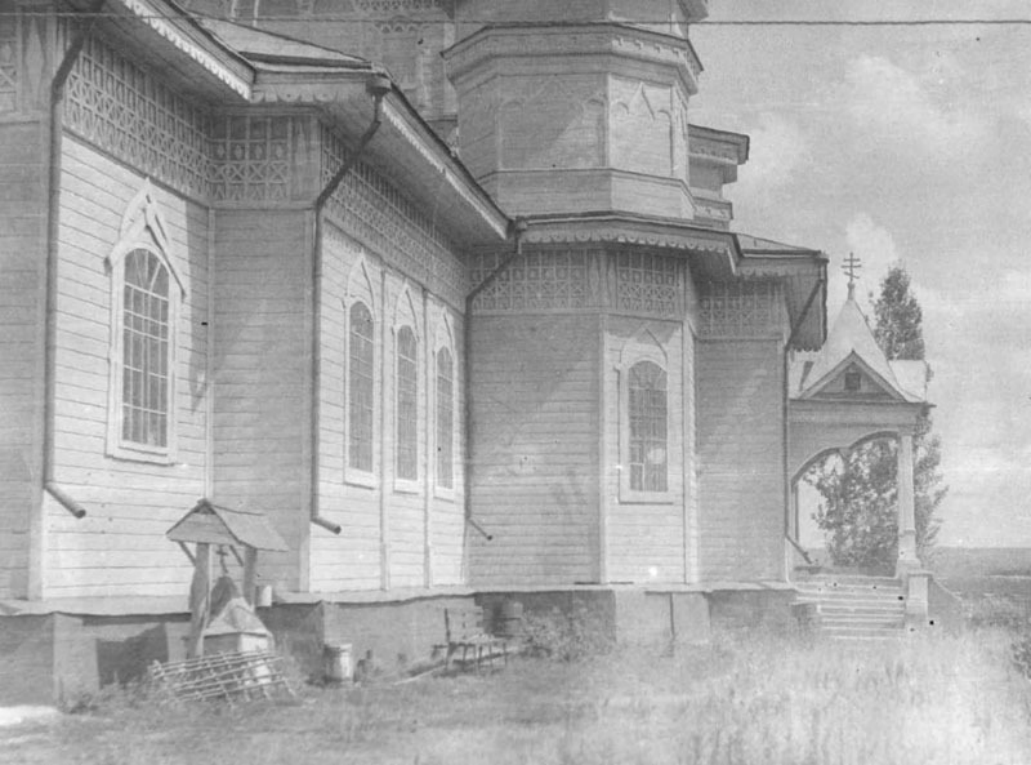
Фото общего вида—
 Фото фрагментов—
 Генплан—
 Обмеры: план—
 фасад—
 разрез—
 Схематический план
 охранной зоны—

Трехнефный, с повышенным четвериком пятиглавый храм. Усложненная для рубленых церквей планировочная структура памятника складывается из колокольни с двумя комнатами, широкой трапезной, трехнефного храма с трехгранными приделами и трехапсидной алтарной части.

Объемная композиция складывается из высокого четверика, перекрытого шатром сглавной во всю его ширину и четырьмя меньшими главками на восьмигранных барабанах над приделами, двухскатной трапезной и трехъярусной шатровой колокольни.

Композиция церкви усложнена достройством развитых входных крылец, имеющих шатровую хлещкивую кровлю на крестообразном покрытии с четырьмя щипцами. Аналогичной конструкцией перекрыт верхний ярус звона колокольни.

Фасады церкви обшиты горизонтально расположенными досками, плоскости фасадов завершены высоким накладным фризом геометрического рисунка. Сильно выступающий карниз первого яруса памятника украшен резным подзором. Высокие окна с лучковой аркой украшены накладными наличниками по форме окна с стрельчатым завершением. Угловые барабаны и верхний светлый ярус четверика также украшены пояском резного накладного орнамента и завершены карнизом с подзором.

Несмотря на несколько грубоватые формы объемной композиции, хорошо сохранившийся памятник является примером провинциальной культовой архитектуры второй пол. XIX в.

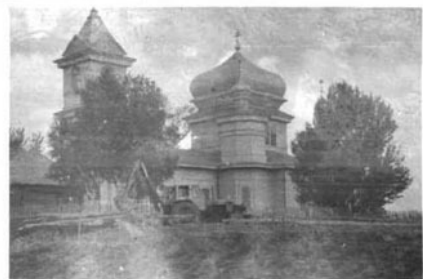
Фото или схематический план

Рублевский трехнефный с возвышенным четвериком интигмальный храм имеет с запада двухскатную трансеву и трехъярусную шатровую колокольню. План церкви усложнен устройством трехгранных приделов и развитых входных крылец. Фасады обиты горизонтально прибитыми досками и завершены высокими накладными фризом геометрического рисунка. Декор фасадов дополняют накладные наличники окон со стрельчатым верхом и сильно выступающий карниз с ornamentированным подзором.

Внутреннее убранство церкви полностью сохранилось—это резной трехъярусный иконостас с иконами, настенная масляная живопись, люстры и др. церковная утварь.

Длина церкви по оси 3-В 39,70, ширина храма 29,70 м.
