## ПАСПОРТ

I. НАИМЕНОВАНИЕ ПАМЯТНИКА

Банк.II. ТИПОЛОГИЧЕСКАЯ  
ПРИНАДЛЕЖНОСТЬ

90-е годы XIX в.

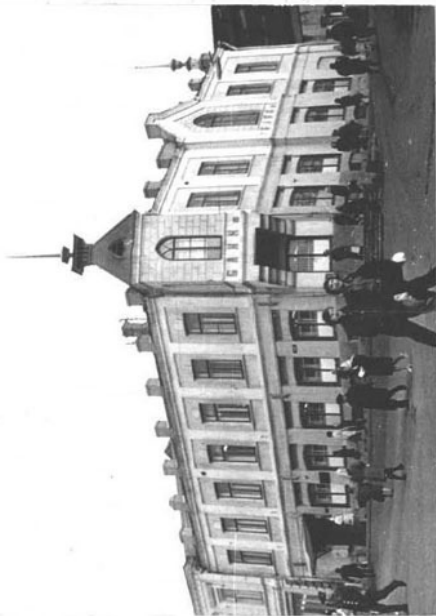
УЧЕТНАЯ КАРТОЧКА (оборотная сторона)

Краткое описание

Двухэтажное здание. Расположено на углу квартала и имеет угловое решение.

Перекрытия деревянные по балкам. Планировка свободная: вокруг вестибюля располагается ряд кассовых помещений.

Оформление фасадов: небольшой гизалит восточного фасада увенчан шипцом и прорезан стрельчатым окном. Угол здания, обращенный к центральной площади, на уровне второго этажа выступает эркером, рустованные стены которого с тех сторон также прорезаны стрельчатыми окнами. В нижней части эркера - надпись "банк". Окна здания заглублены в нишки, над окнами второго этажа - замковые камни.
