## ПАСПОРТ

I. НАИМЕНОВАНИЕ ПАМЯТНИКА УСАДЬБА "ПРИИТНО". ВТОРОЙ ГОСПОДСКИЙ ДОМ.II. ТИПОЛОГИЧЕСКАЯ  
- ПРИНАДЛЕЖНОСТЬ

Ленинградская обл.,  
 Всеволодский р-н,  
 близ ж.д.ст.Берггардовка.  
 Усадьба "Приютино".  
 Второй господский дом.

**УЧЕТНАЯ КАРТОЧКА**

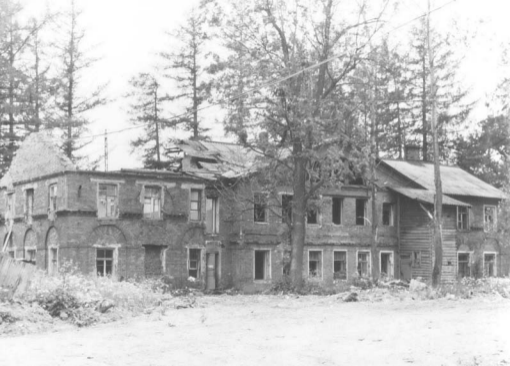
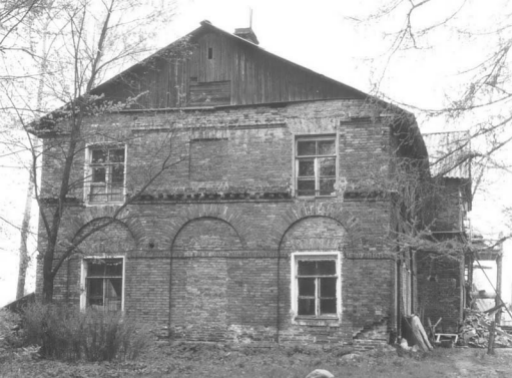
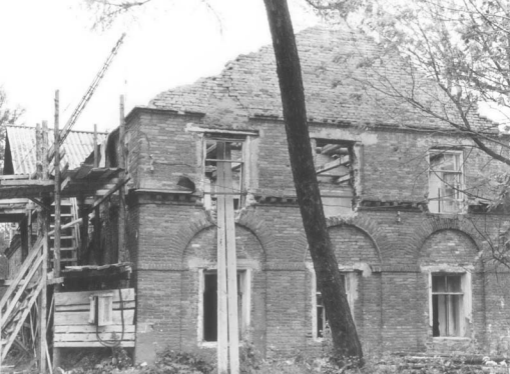
Представляет собой прямоугольник в плане ориентированный по оси запад-восток двухэтажную постройку с двускатной крышей. Центральная часть здания с севера и юга обрамлена ризалитами с треугольными фронтонами.

Все фасады прорезаны двумя рядами окон. В первом ряду окон расположены (красне слева северного ризалита) в арочных нишах. Во втором ряду по оси южного фасада полуциркулярное окно. Также на окна прорезаны во фронтонах ризалитов. Здание опоясывает междурядный карниз с "сухариками". Вышеет стены общий карниз. Снаружи здание не оштукатурено.
