ПАСПОРТ

I. НАИМЕНОВАНИЕ ПАМЯТНИКА Усадьба Е.М.Ковригиной „Сарай“

IV. АДРЕС (местонахождение) ПАМЯТНИКА Челябинская обл., Кусинский р-н, г.Куса, ул.О.Косового, в 8.

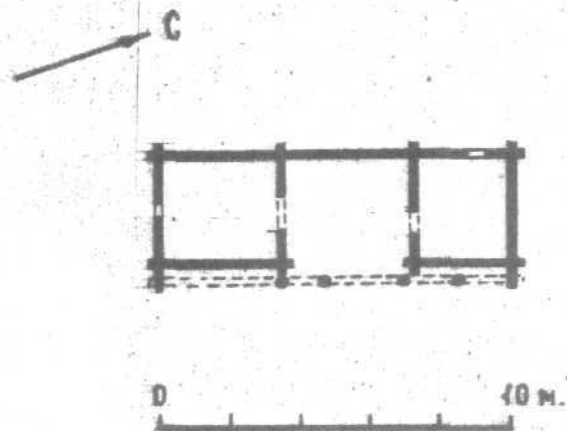
2

Г. КУСА
УСАДЬБА Е. М. КОВРИГИНОЙ, НАЧ. 1930-х. Т.Т.
ГАРАЖ
/УЛ. КОШЕВОВА, В/

Обмер: В. Хаславская
В. Бугровский
Г. Левин
1980г.

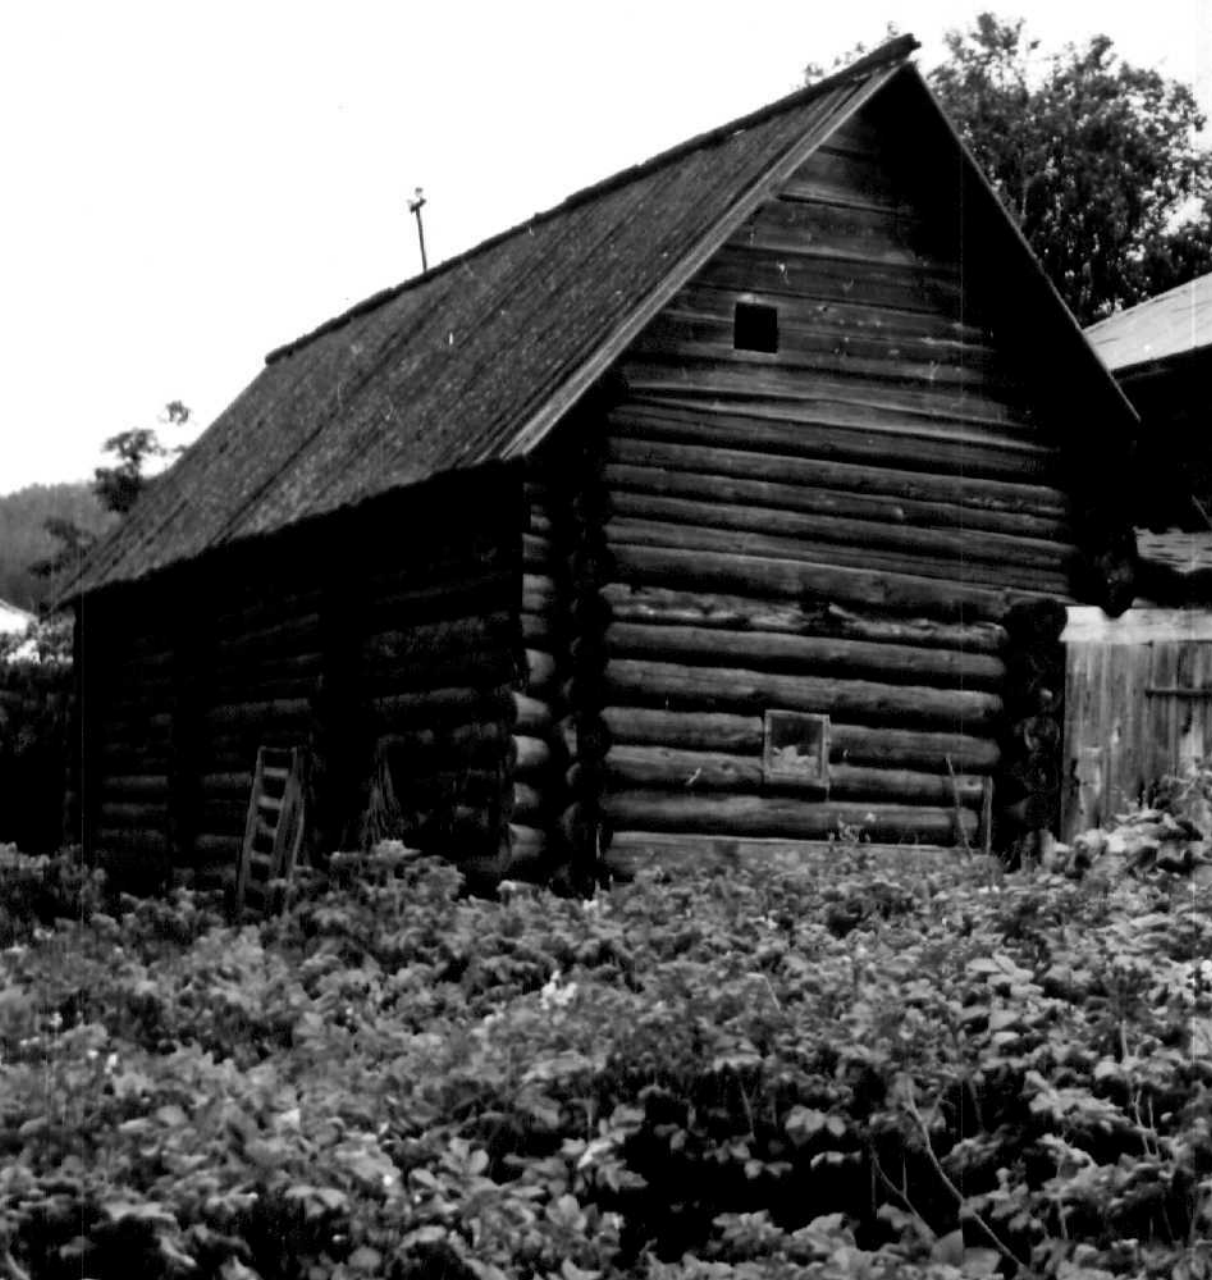
Челябинская обл.,
Душинский р-н,
г. Дуса, ул. С. Мошечего, 6.
Усадьба Е. М. Ловригиной.
Сарай, ок. 1930г.
Общий вид с юго-запада.
Фото 1930г.

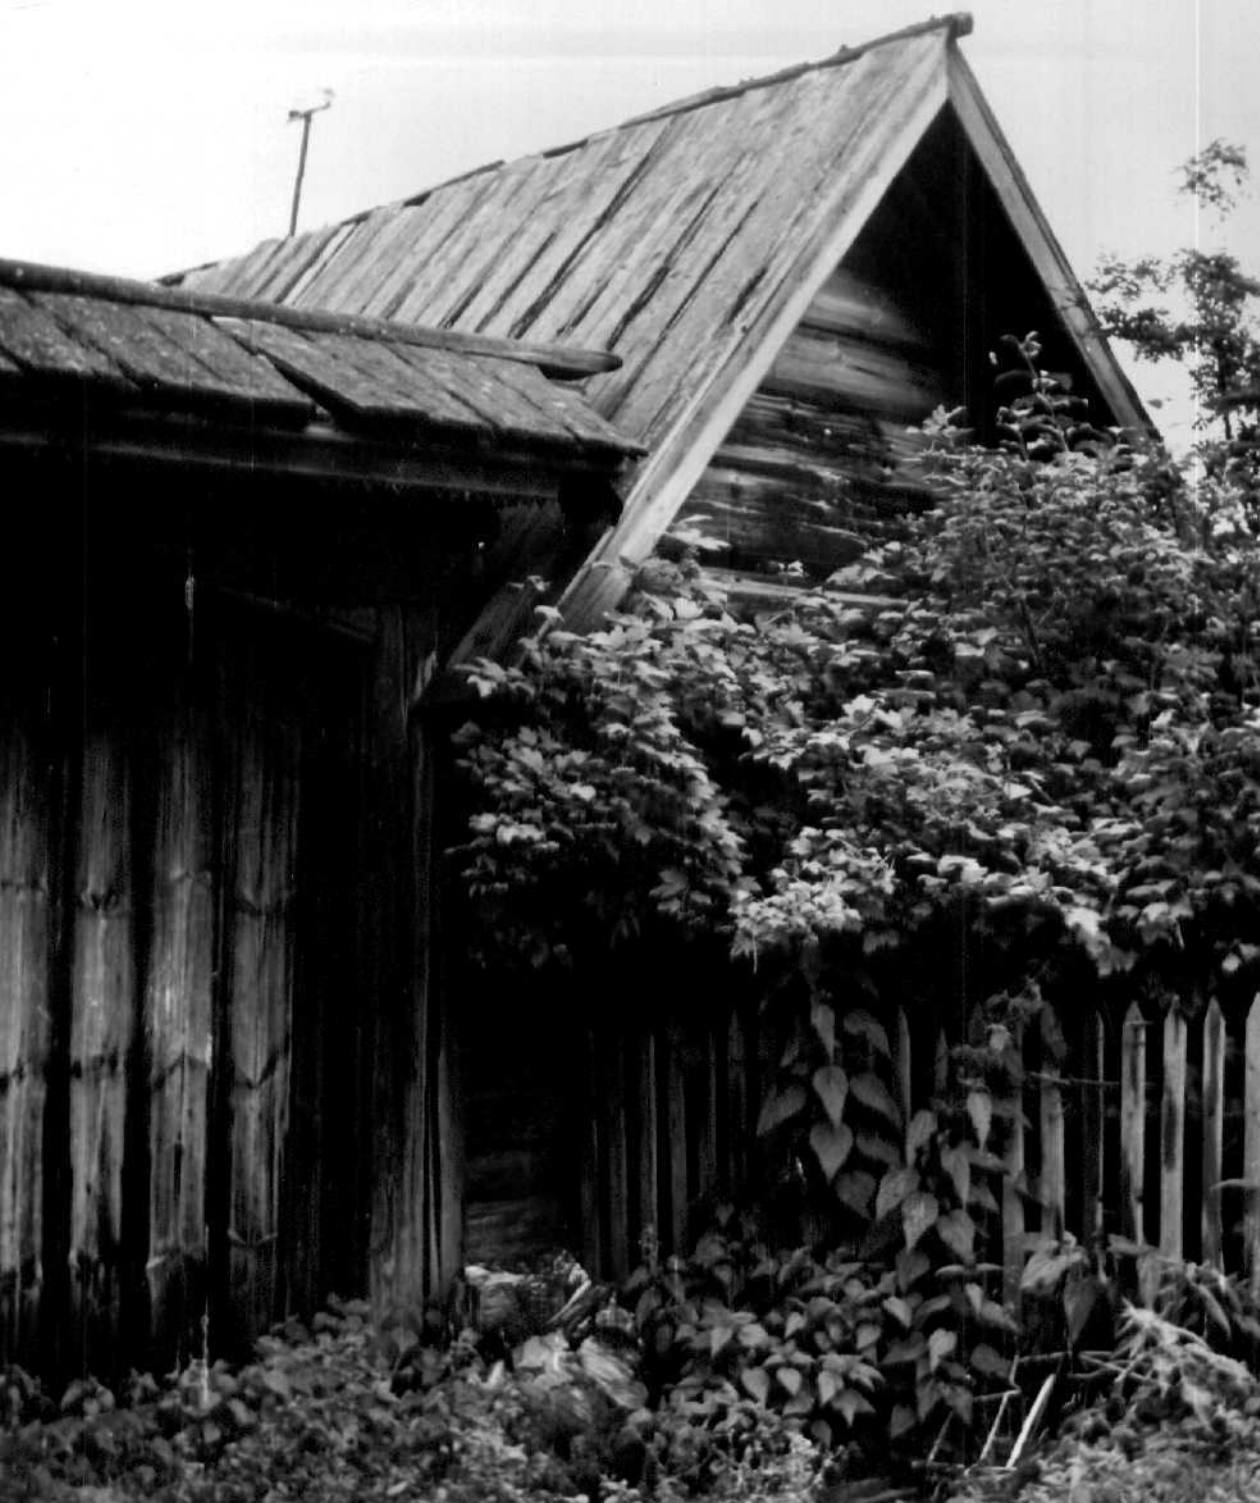
Челябинская обл.,
Кусинский р-н,
г. Куса, ул. О. Кошарового, д.
Усадьба Д. М. Ковригиной.
Сарай, ок. 1930 г.
Северный торцевой фасад.
Фото 1960 г.

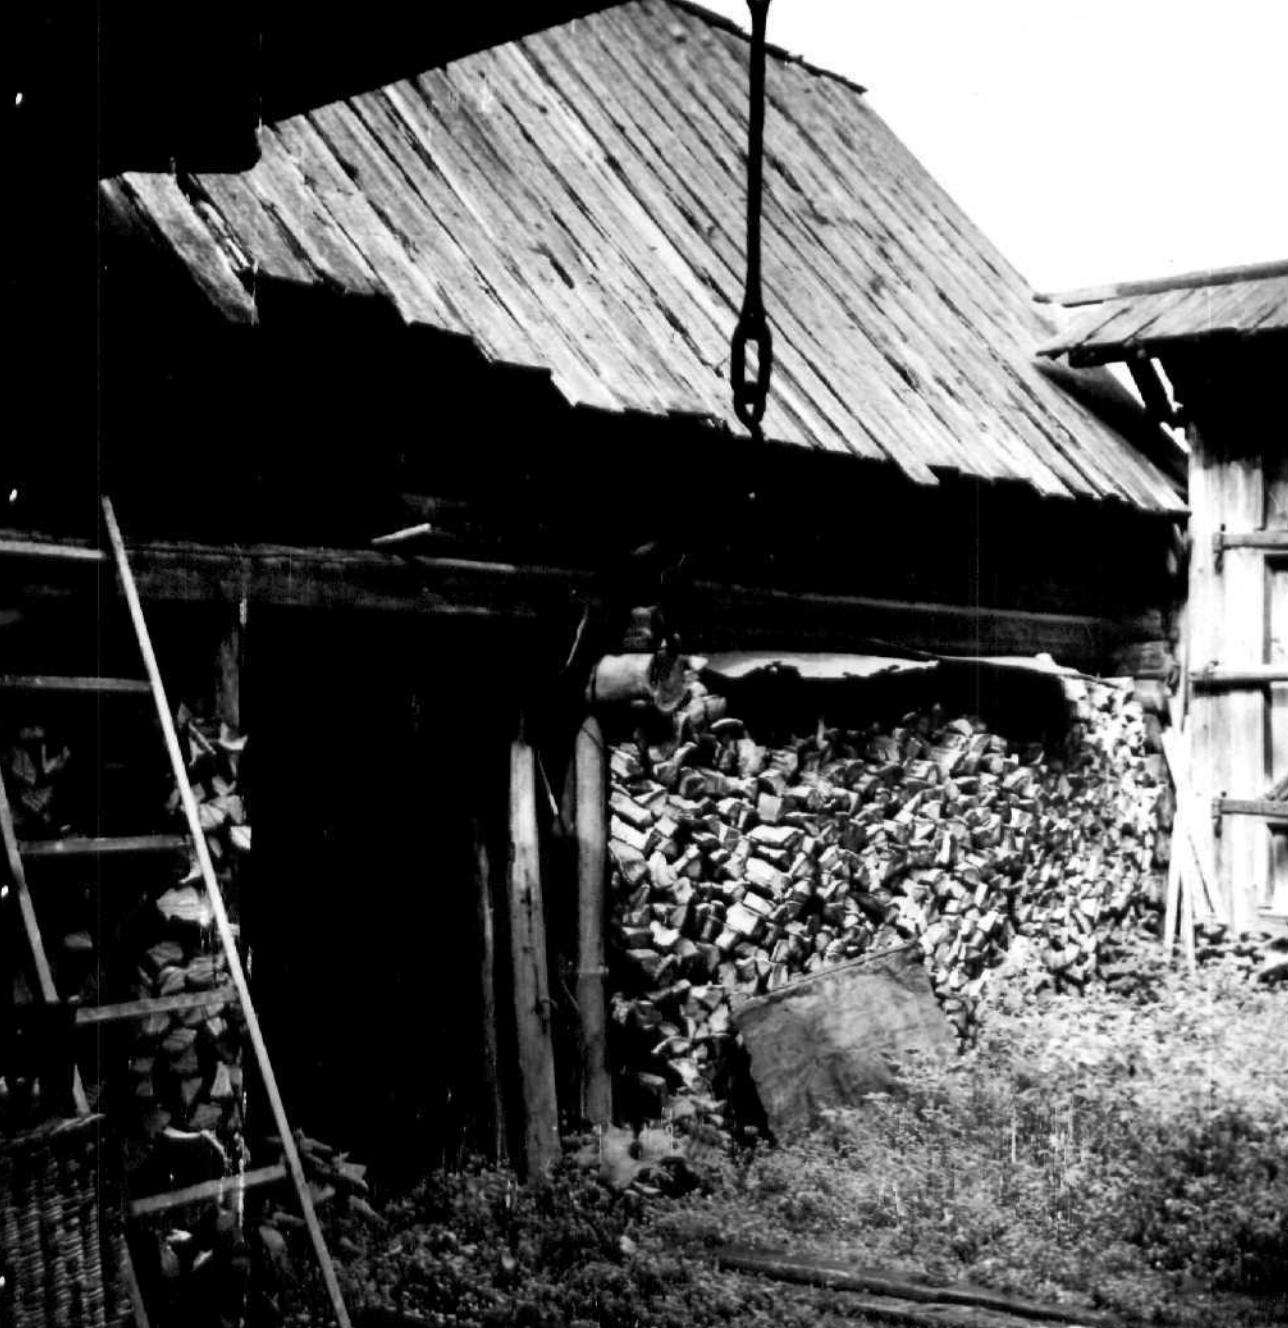
Челябинская обл.,
Аусинский р-н,
г. Ауса, ул. О. Довзого, 8.
Усадьба д. м. Довригной.
Сарай, ок. 1930 г.
Дворовый-восточный фасад.
Фото 1930 г.

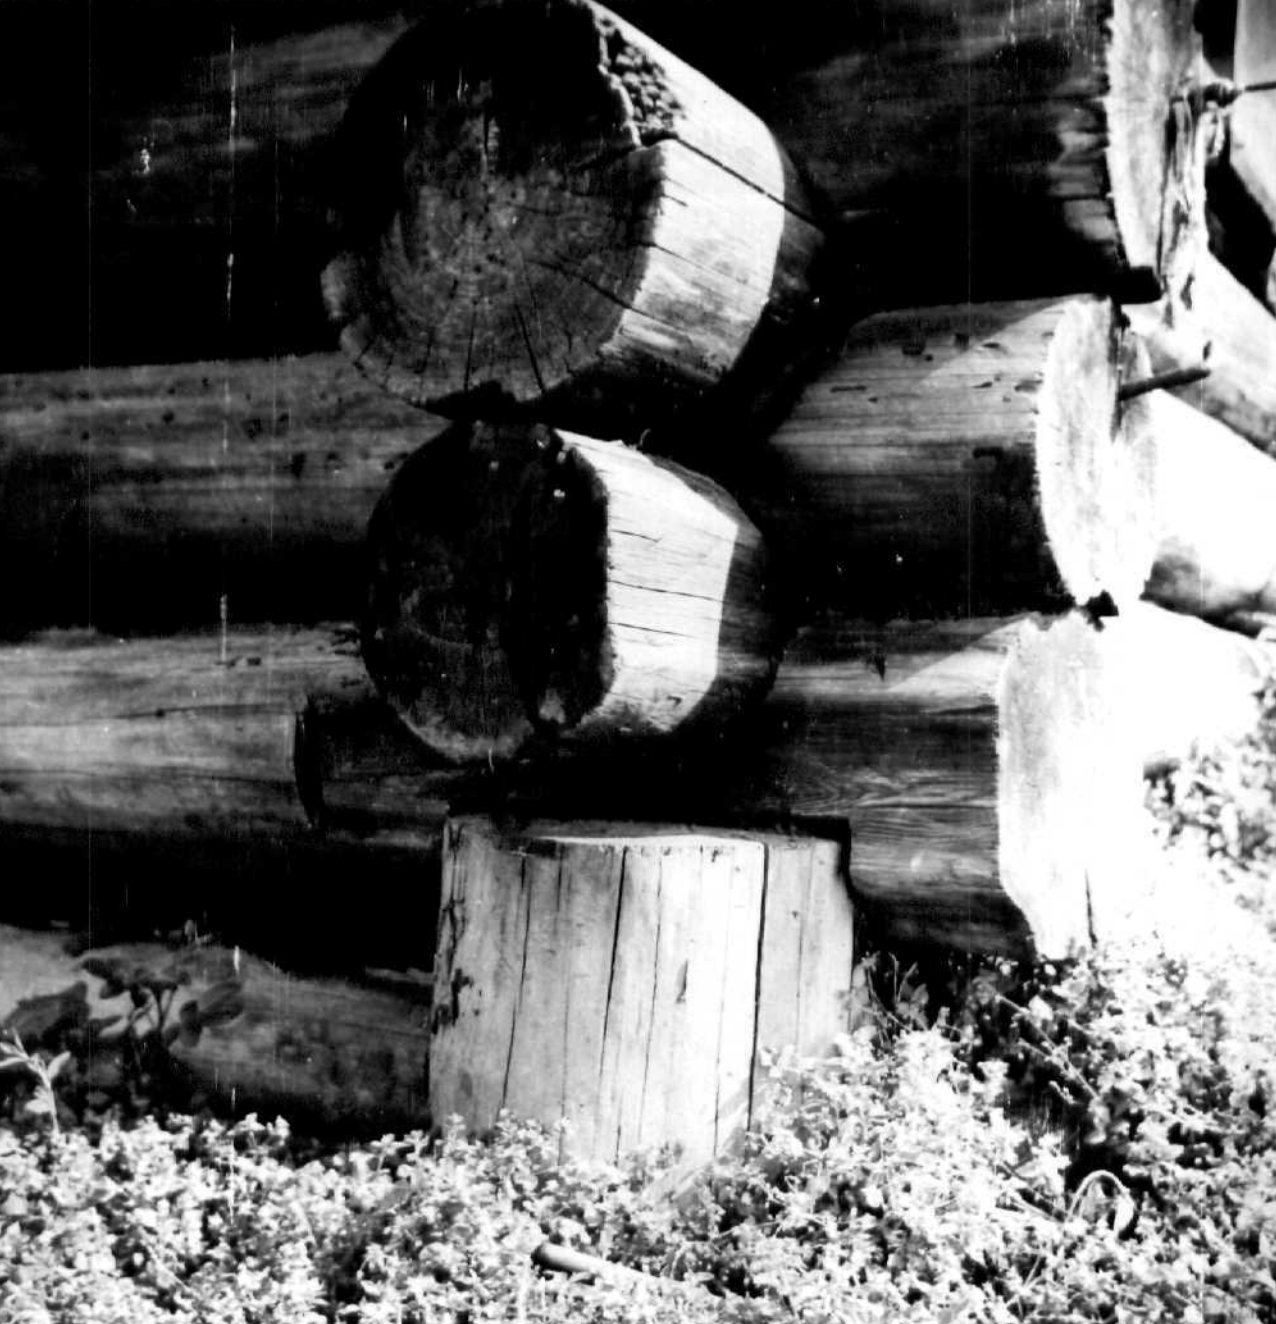
Поперечные стены делят его на три помещения: боковые стайки, каждая из которых имеет по одному окошку и двери, выходящие в третье — центральное помещение, открытое в сторону двора. Сарай рублен в обло, углы его опираются на подстолбы. Навес на продольном обращенном во двор юго-восточном фасаде также связан в обло и опирается на бревенчатые стойки. Чердачное перекрытие плоское. Покрытие по стропилам с охлупнем. Подстолбы — из лиственницы, все остальные строительные и конструктивные элементы — из сосны.

Челябинская обл.,
Кусинский р-н,
г. Куса, ул. О. Кошарового, 8.
Усадьба Е. М. Ковригиной.
Сарай, ок. 1930 г.
Фрагмент. Система опоры сруба.
Фото 1950 г.
