П А С П О Р Т

I. НАИМЕНОВАНИЕ ПАМЯТНИКА Дом Огосых и Суррикатовых

IV. АДРЕС (местонахождение) ПАМЯТНИКА ДАССР, Советский район, с. Говца.

УЧЕТНАЯ КАРТОЧКА

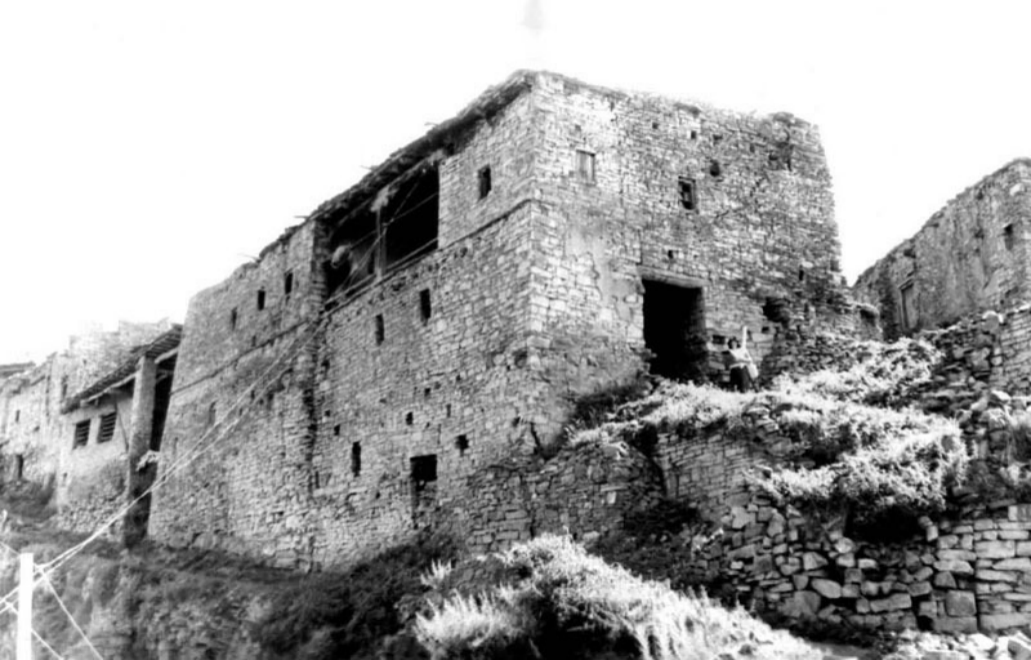
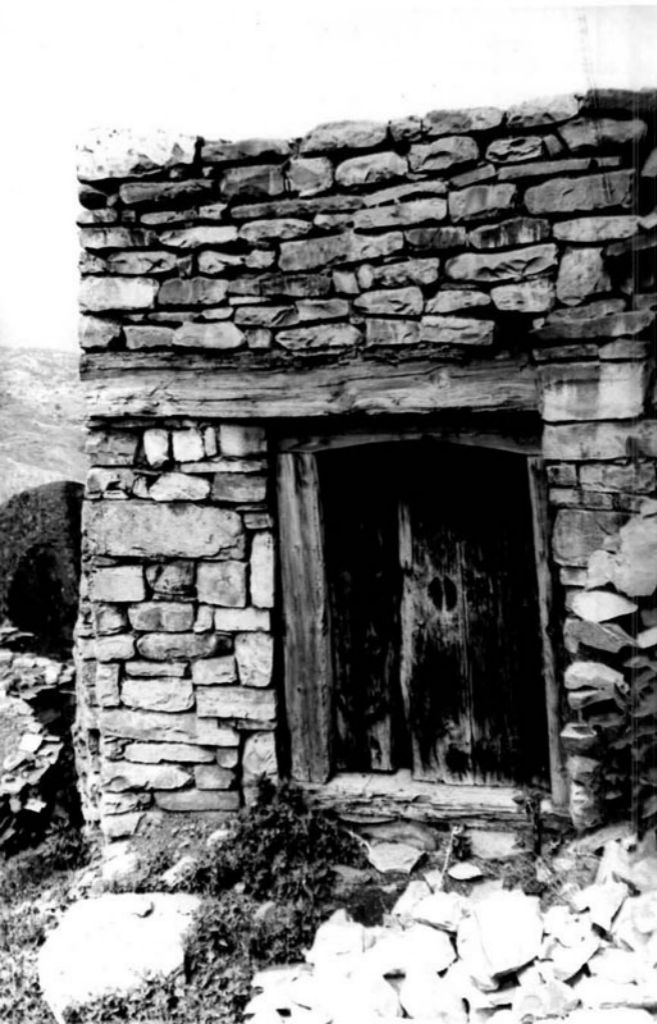
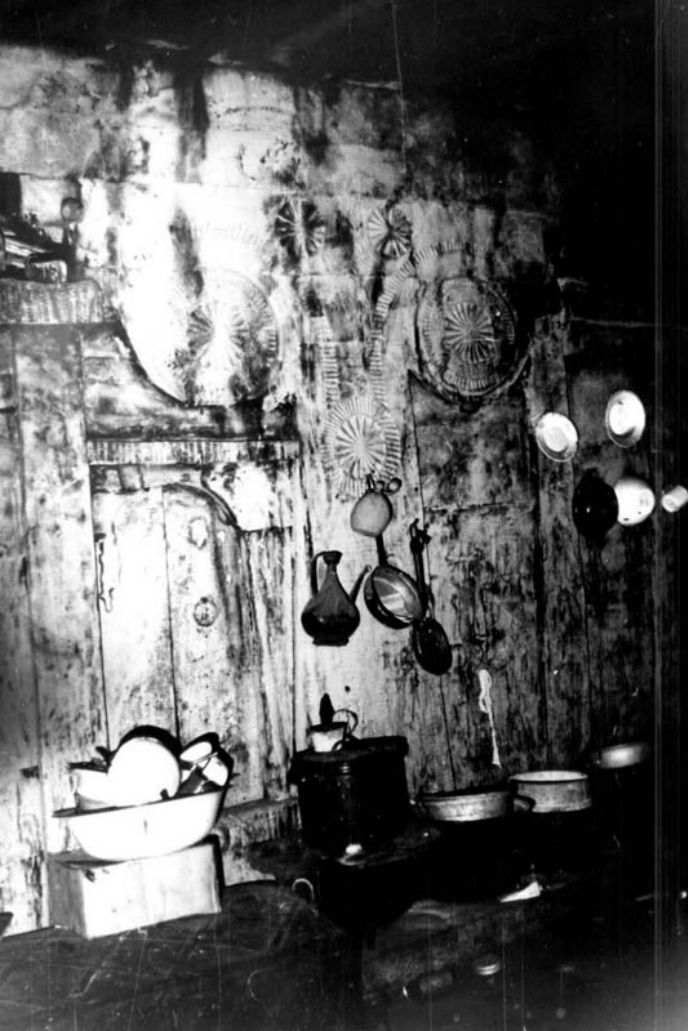
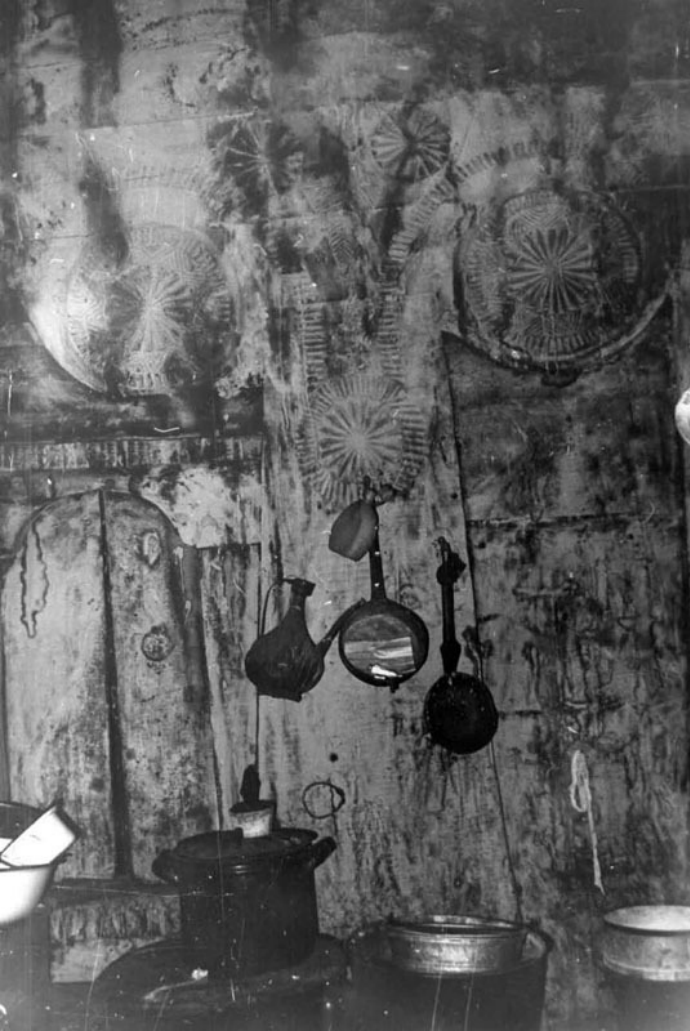
- Фото общего вида — 1
- Фото фрагментов — 3
- Генплан —
- Обмеры: план — 3
- фасад —
- разрез —
- Схематический план
- охранной зоны —

Уп. Дом расположен на южной окраине сел. Генга над обрывом. Представляет собой тип распространенного в Аварии древнего жилого дома. По существу, это два дома, имеющих одну общую продольную стену.

Дом с одной стороны двухэтажный, с другой — трехэтажный, за счет резкого и дельта рельефа в южную сторону. Под домом проходит улица, с которой попадаешь в нижние этажи, где размещены сеновалы. Со стороны обрыва вход в хлев.

Две части дома представляют собой односторонние сооружения разделенные на жилую и хозяйственные части деревянной перегородкой — стеной цахура. В стене большого цагура находится прекрасной работы деревянный столб — символизирующий "корень" рода. На полу жилой камеры размещен открытый очаг без отведения дыма.

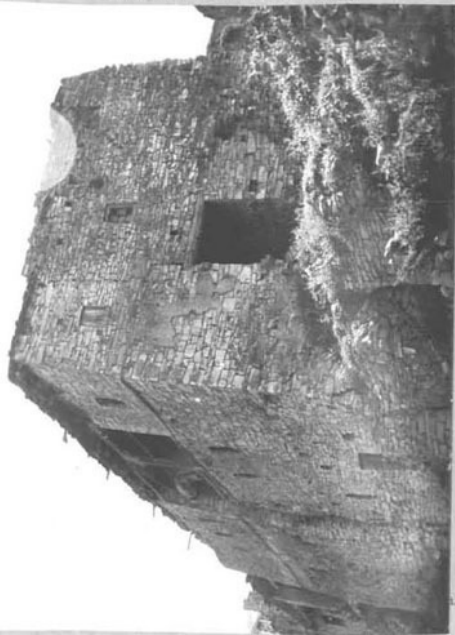
Фото или схематический план

Дом расположен на южной стороне с. Гелга над обрывом. Представляет собой два однокамерные сооружения, имеющие одну общую поперечную стену. Килле и хозяйственные помещения между собой не сообщаются. Под домом прекоцит ульма с которой можно попасть в помещения для сена. Состояние дома - низкое. Предлагается включить его у хозяев и использовать как туристско-экскурсионный объект.
