# ПАМЯТНИКИ ИСТОРИИ И КУЛЬТУРЫ СССР

## ПАСПОРТ

Часовня Дмитрия Солунского

## ВКЛАДЫШ I

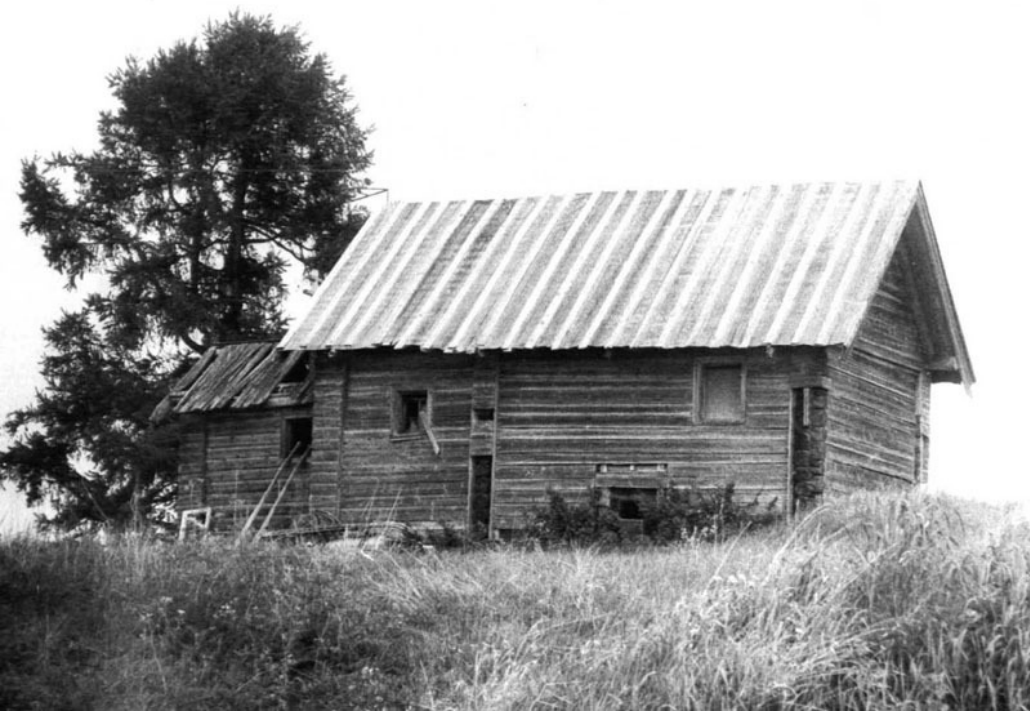
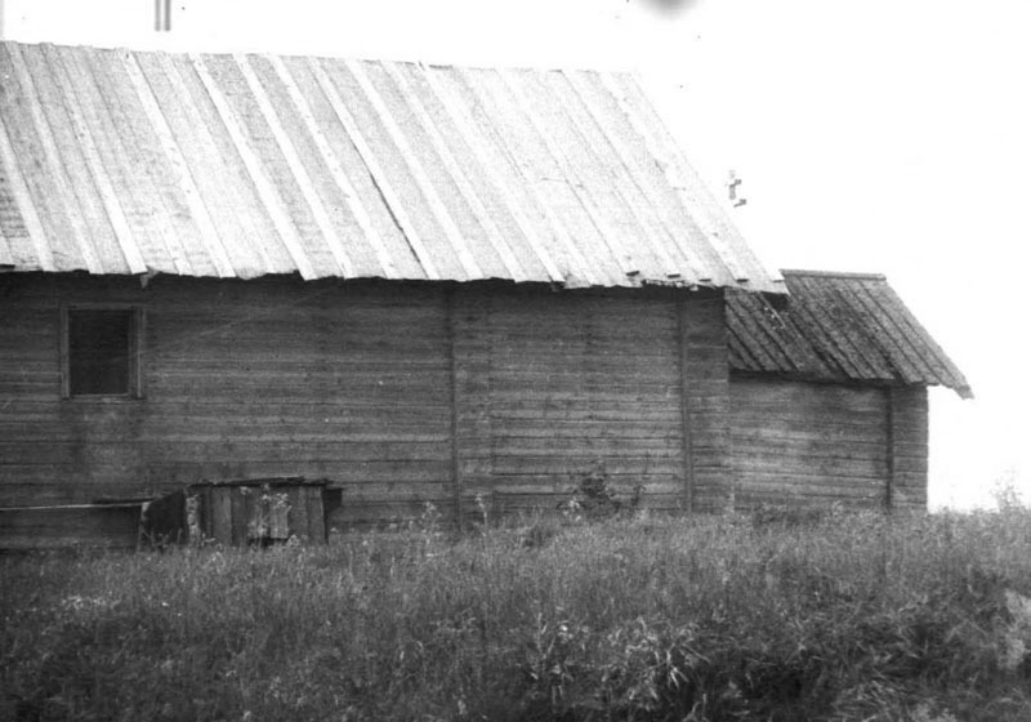
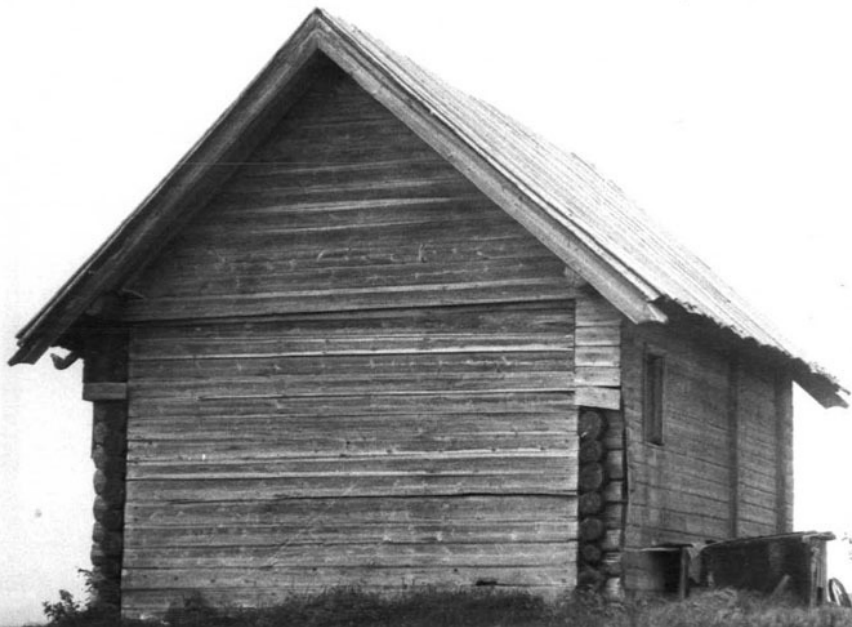
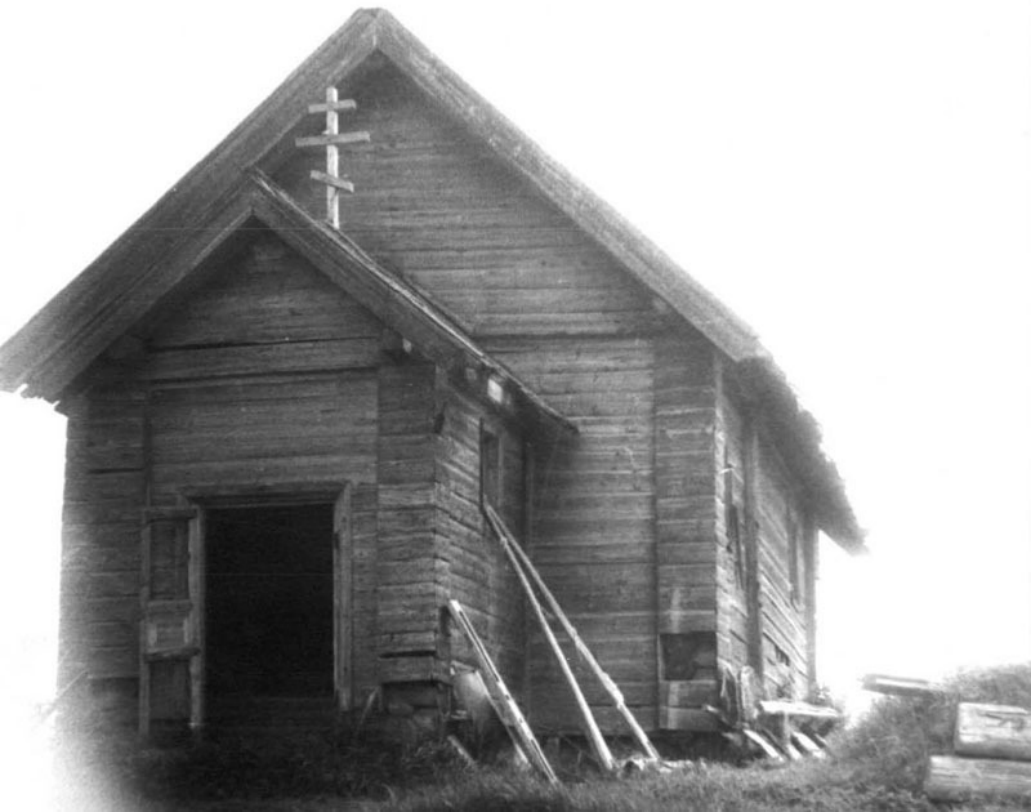
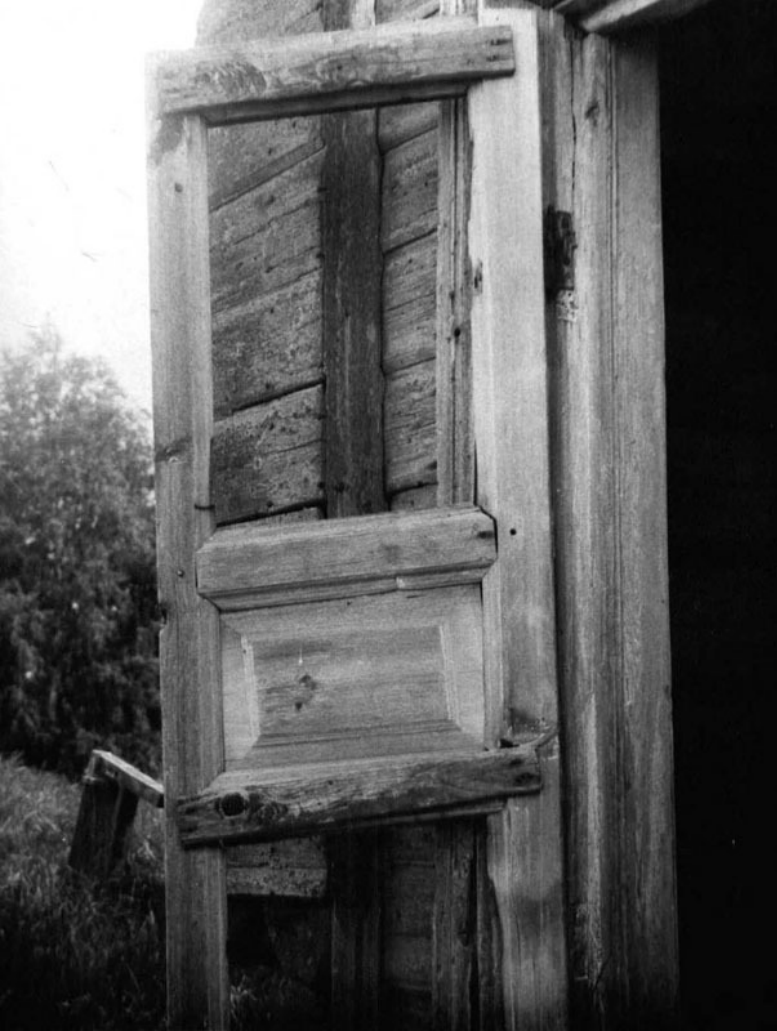
Часовня деревянная. Объемно-пространственная композиция состоит из основного прямоугольного в плане сруба, объединяющего молитвенное помещение и трапезную, с двухскатной самцово-слезовой крышей, и примыкающего к нему с запада небольшого, прямоугольного в плане объема сеней, покрытого на два ската и завершающегося восьмиконечным крестом.

Стены рублены из круглого леса "в обло", снаружи обшиты профилированным тесом с выделением лопаток на углах здания и в местах выхода перерубя на боковых фасадах. В нижней части стены сливной доской выделен цоколь. Крыша гвоздевая из двух слоев дороженного теса. Под крышей проходит простой коробчатый конюс. Выпуски слег подбиты, в торцы закрыты гладкостроганными причелинами с выкружкой на конце. Окна оформлены изличниками из профилированной доски. На южный фасад выходят по одному окну молебни, трапезной и сеней, на северный — только окно молебни.

Восточный фасад глухой. На западном расположена двупольная филенчатая дверь главного входа.

Размеры плана II, 8x5,02 м.

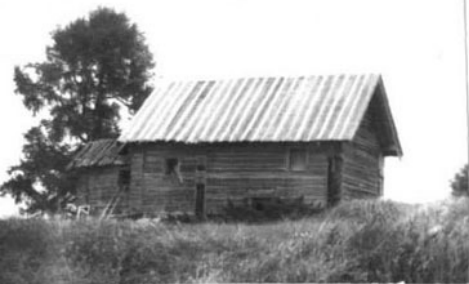
Фото или схематический план

Часовня деревянная. Объемно-пространственная композиция состоит из основного прямоугольного в плане сруба, объединяющего молитвенное помещение и трапезную, с двухскатной самцово-слеговой крышей, и примыкающего к нему с запада небольшого прямоугольного в плане объема сеней покрытого на 2 ската и завершающегося восьмиконечным крестом.

Стены рублены из круглого леса "в обло" снаружи обшиты профилированным тесом с выделением лопаток на углах здания и в местах выхода передруба на боковых фасадах. Внизу стены выделен цоколь. Под крышей проходит простой коробчатый карниз.

На южный фасад выходят по одному окну молельни, трапезной и сеней, на северный - только окно молельни.

Кровля гвоздевая из 2-х слоев дорожениного теса.

Размеры плана II, 8x5, 02 м.
